**PLAN DE GESTIÓN REACTIVA EN LA SEDE CENTRAL Y  
UNIDADES ZONALES DE LAMAS, BELLAVISTA, SAN  
JOSÉ DE SISA, SAPOSOA Y PICOTA DE EMAPA SAN  
MARTIN S.A.**

**EMPRESA MUNICIPAL DE SERVICIOS DE AGUA  
POTABLE Y ALCANTARILLADO DE SAN MARTÍN  
SOCIEDAD ANÓNIMA (EMAPA SAN MARTÍN S.A.)**

EMAPA SAN MARTIN | 2026-2030

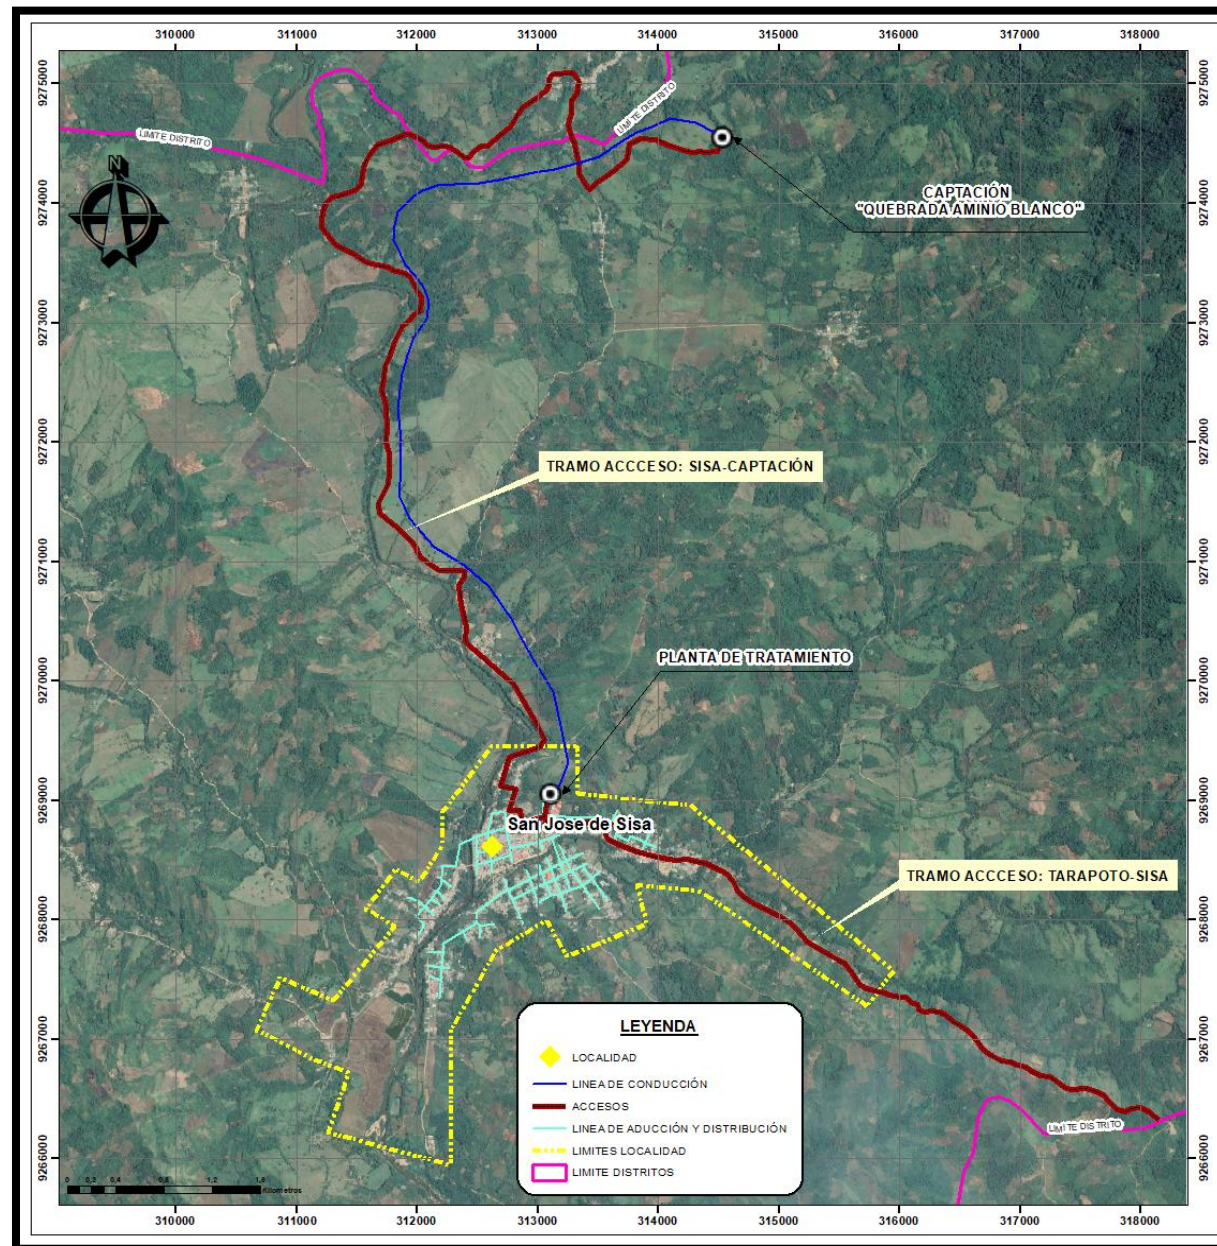
MAPA 6.1.1: UBICACIÓN “UNIDAD ZONAL SAN JOSÉ DE SISA”; COMPONENTES Y VÍAS DE ACCESO

Así mismo la ubicación de los componentes de abastecimiento de agua para la Localidad de San José de Sisa se Representa en el Siguiente Mapa Temático:

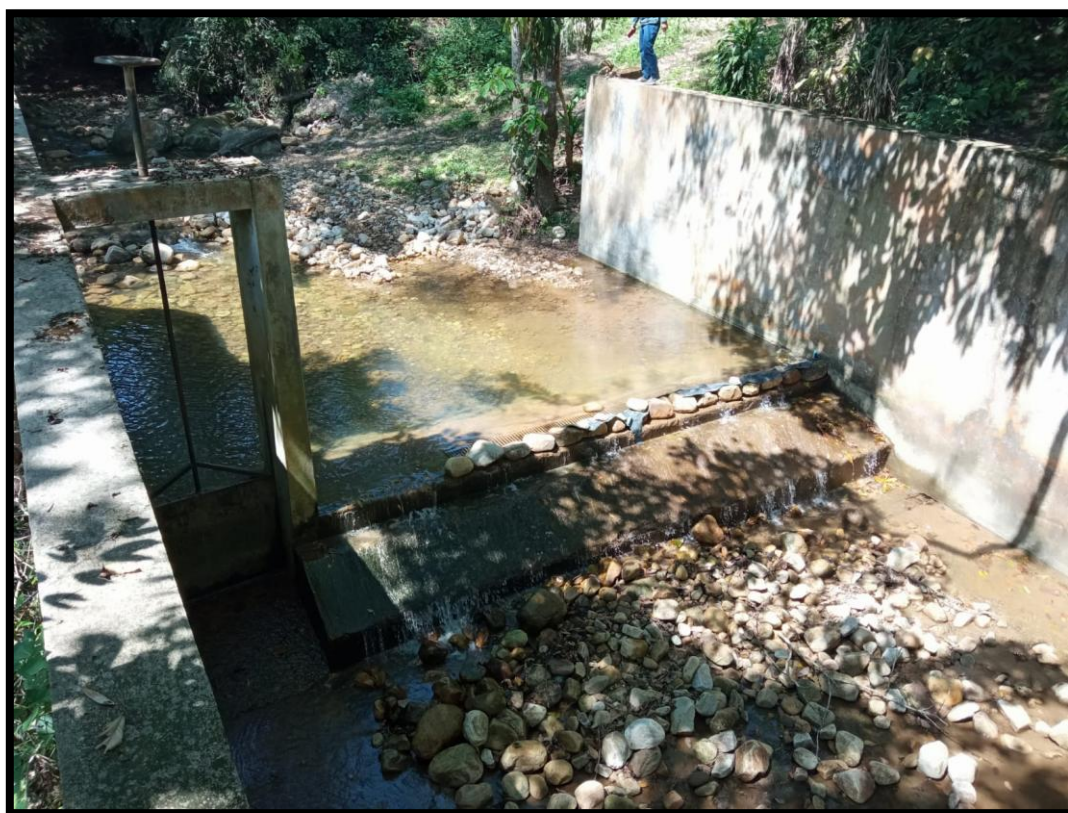
**Captación Aminio.** - La infraestructura se encuentra a una distancia aproximada de 10 km., de la localidad de Sisa, está conformada por dos muros laterales unidos entre sí por una losa de concreto armado y el represamiento del agua se logra a través de un barraje de 6 metros de largo que cierra el paso entre los muros laterales. El barraje está compuesto de dos compuertas de limpia de 1.00m de ancho por 1.20m de profundidad. En la margen izquierda de la estructura se ubica la caja de captación de 1.50 x 2.00m. La capacidad de captación es de 24 l/s. Cuenta con un muro de encauzamiento o reunión del agua de 4 metros de longitud. Puesta en funcionamiento en el año de 1996, el estado de funcionamiento es bueno, aunque, en grandes avenidas provocadas por lluvias intensas se produce desvíos de agua por un costado de la captación, también provoca el incremento de turbidez en el agua, en algunas ocasiones la llegada con palizadas de lo que arrasa en el trayecto. No cuenta con caseta de operación y vigilancia.

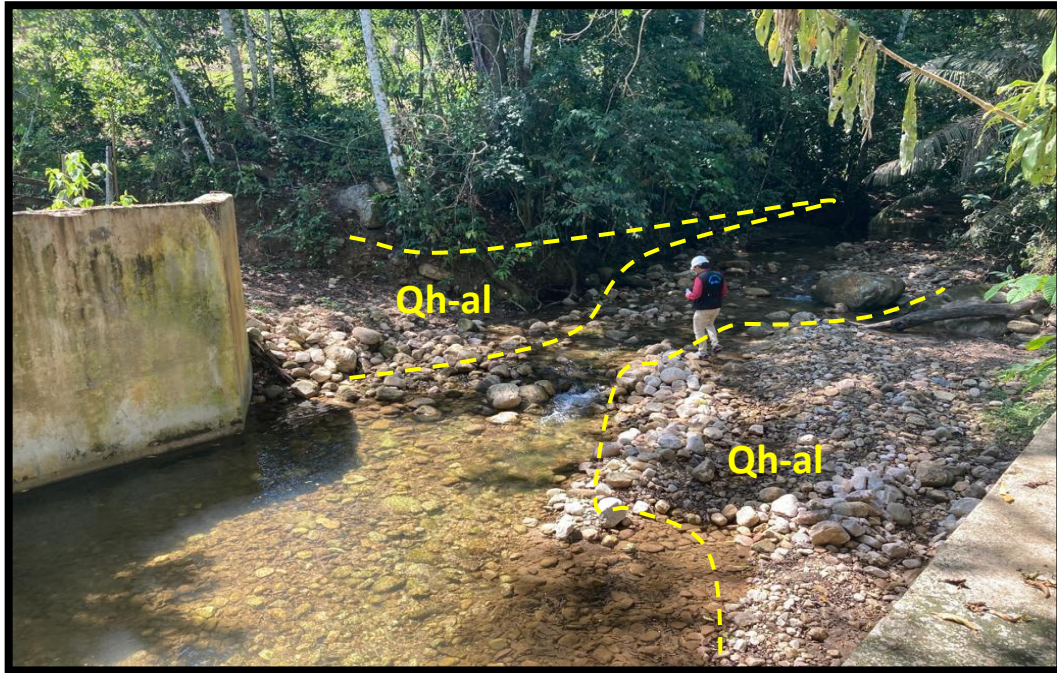
La captación se encuentra alojada sobre la unidad geológica correspondiente a un depósito fluvial reciente (Qh-al).

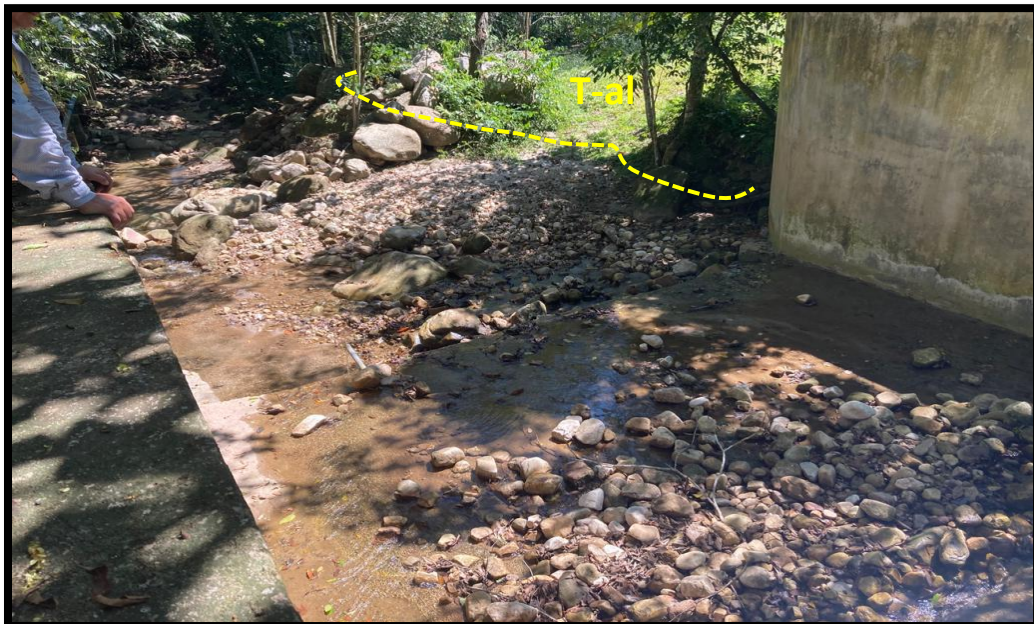
La captación se encuentra alojada sobre la unidad geomorfológica correspondiente a Terrazas Aluviales (T-al).

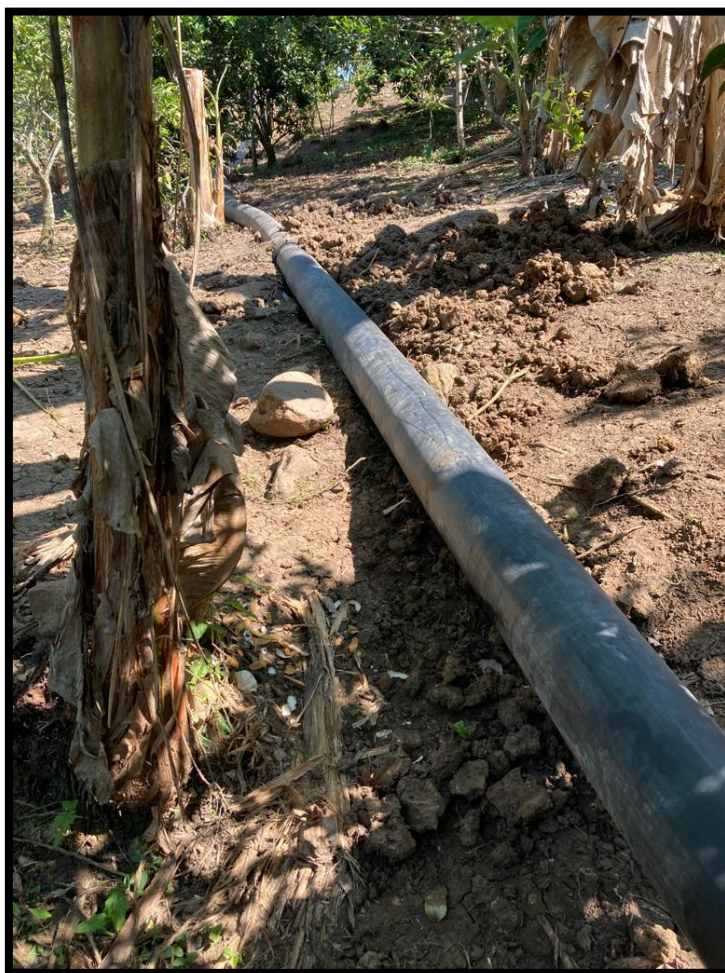
**Línea de Conducción Aminio.** - De 23 años de antigüedad, con una longitud de 9 km, desde la captación hasta la planta de tratamiento. El tendido de la línea fue originalmente de tubería PVC de 8", con capacidad de conducción de 24 l/s. Años atrás, dos tramos de esta tubería (100 y 400 ml) se vieron afectados por derrumbes que destruyó 500 ml y fueron reparados por tubería de PVC de 6 pulgadas, los cuales fueron reemplazados por tubos de 200 mm de HDPE, en el año 2016 con fondos del Ministerio de Vivienda – Fenómeno del niño. Con el plan de acción de mejoras de la Gerencia de Operaciones se cambió 80 uniones dresser de las tuberías de HDPE por acoples con Electro fusión, a la fecha por eventos de lluvias intensas presentan roturas de línea pero con la logística correspondiente se da solución a estas emergencias.

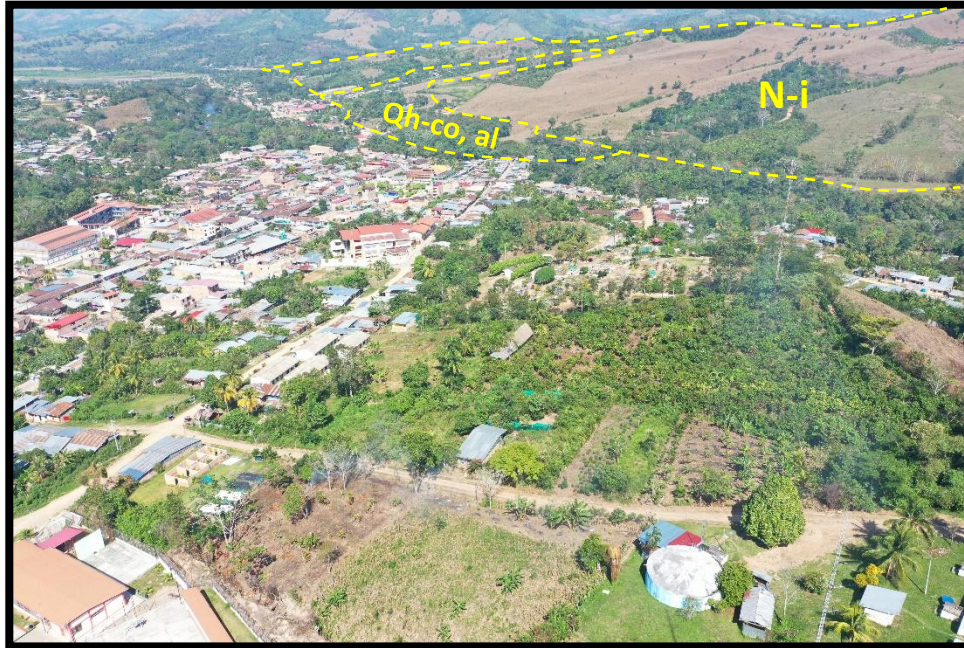
La Línea de conducción se encuentra alojada sobre las unidades geológicas correspondientes a Deposito Coluvial, aluvial (Qh-co, al) y formación ipururo (N-i).

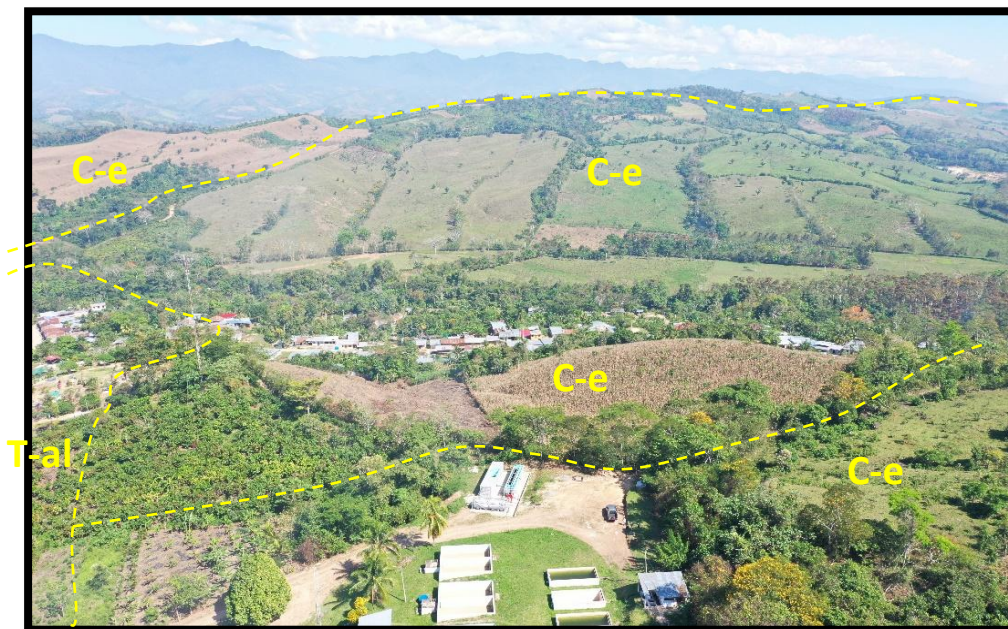
La línea de conducción se encuentra alojada sobre las unidades geomorfológicas correspondiente a Colinas Estructurales (Ce) y Terrazas aluviales (T-al).

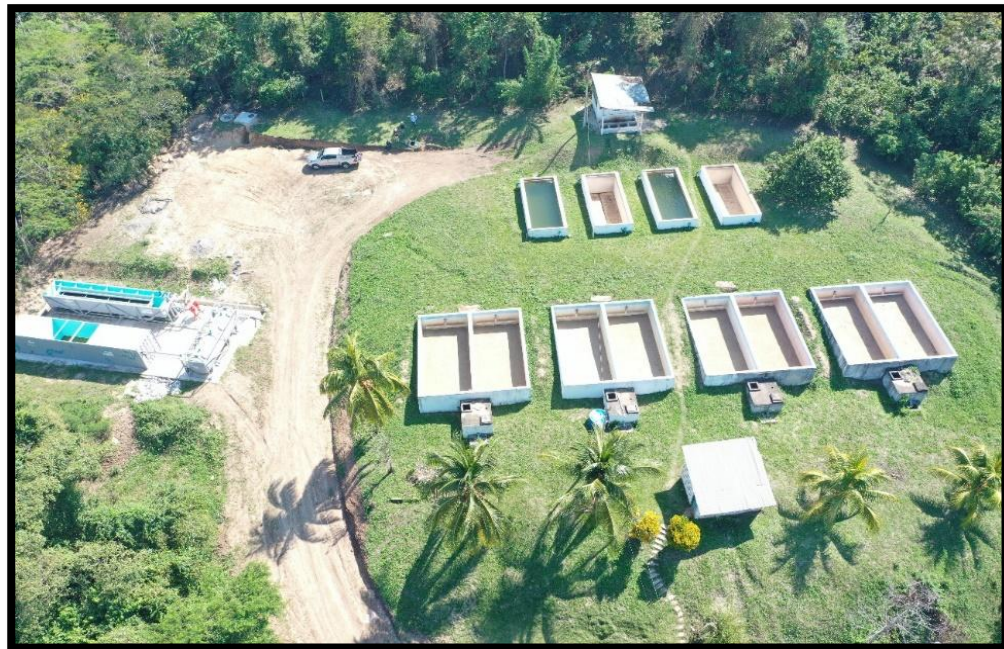
El tratamiento se realiza mediante los procesos de decantación, filtración y desinfección. Para el proceso de decantación existe una caja de reparto para las cuatro unidades de decantación, el reparto de agua se puede regular mediante las 4 válvulas. La tasa de sedimentación con la que fue diseñada es de  $23 \text{ m}^3/\text{m}^2/\text{día}$ , con un período de retención de 2 horas. A la fecha, se encuentra no operativa la planta, debido al uso de la planta portátil, en caso de emergencias podría ser de emergencia su funcionamiento para la continuidad operativa, en eventos como lluvias intensas no se ve afectado directamente con afectación en la infraestructura, pero si por motivos de alto ingreso de turbidez, se cierra el ingreso de agua cruda.

La planta portátil con el óptimo funcionamiento fue implementada y puesta en funcionamiento el año 2022, de fabricación española de capacidad 27 l/s, se ubica a 15 m de la planta de tratamiento filtración lenta, reemplaza su operatividad, es una planta automática que es monitoreada a través de la red, en eventos de lluvias intensas, su afectación no es directamente en infraestructura, pero si se cierra el ingreso de agua cruda o se deja de operar debido al incremento de turbidez en el agua a tratar.

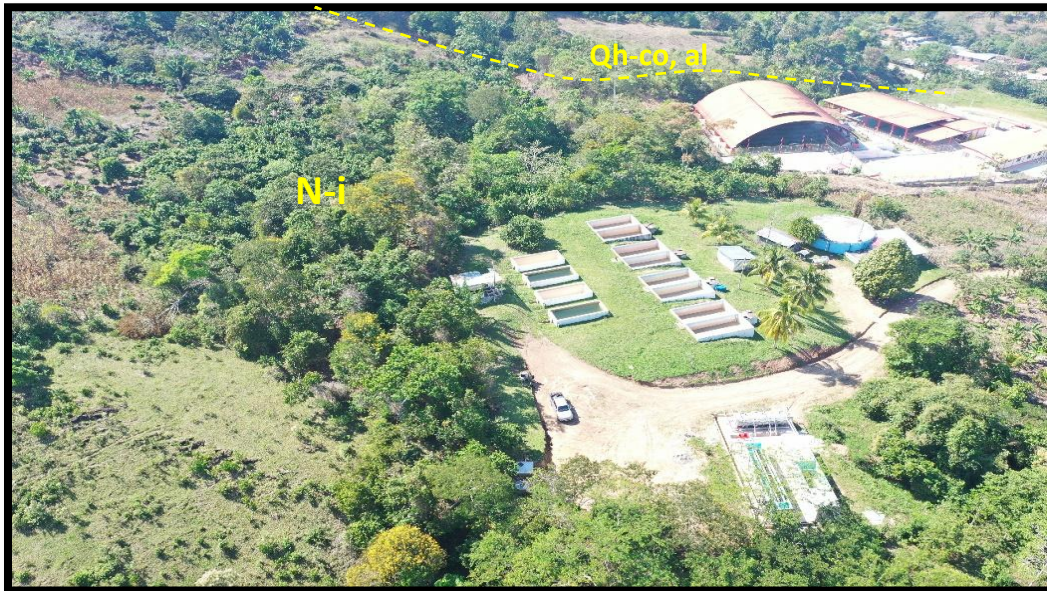
La Planta de tratamiento se encuentra alojada sobre la unidad geológica Formación Ipururo (N-i).

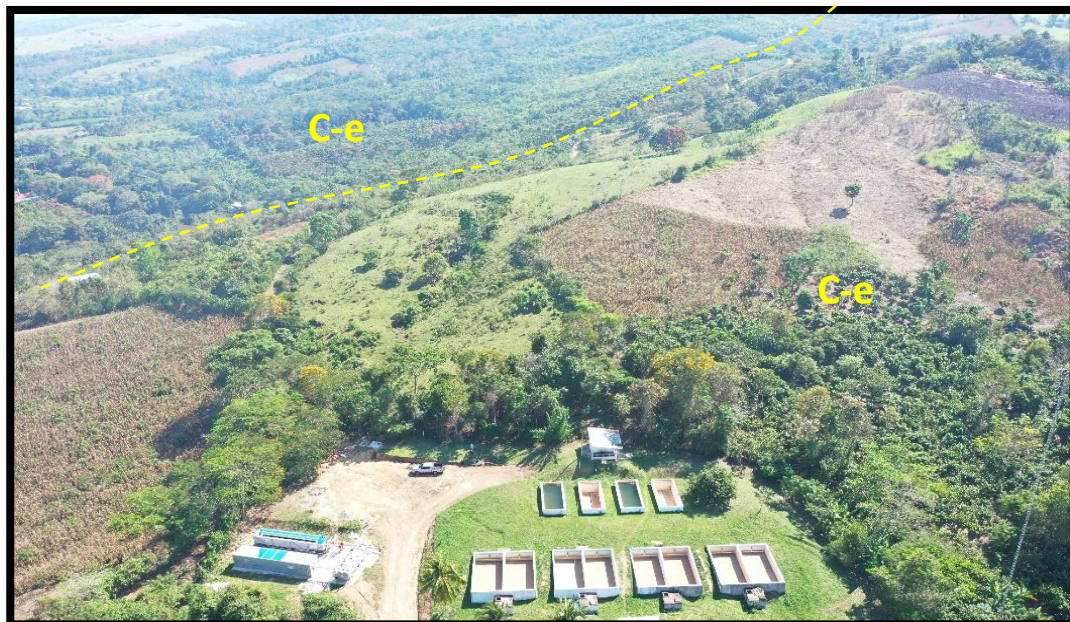
La planta de tratamiento se encuentra alojada sobre la unidad geomorfológica correspondiente a Colinas Estructurales (Ce).

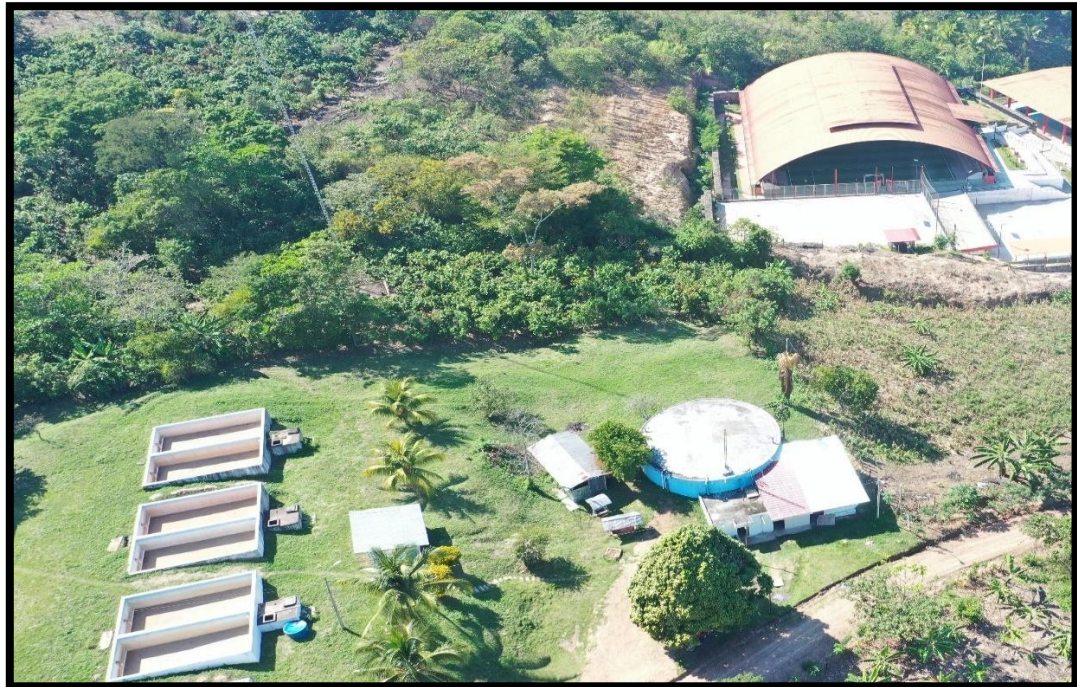
Reservorio Apoyado de 500 m<sup>3</sup>., de una antigüedad de 25 años, en buenas condiciones de operatividad, ubicado a uno 15 metros de la Planta de Tratamiento. En eventos como lluvias intensas los reservorios no se ven afectados a nivel de estructuras, pero si indirectamente no completan su llenado óptimo debido a la falta de producción de agua potable.

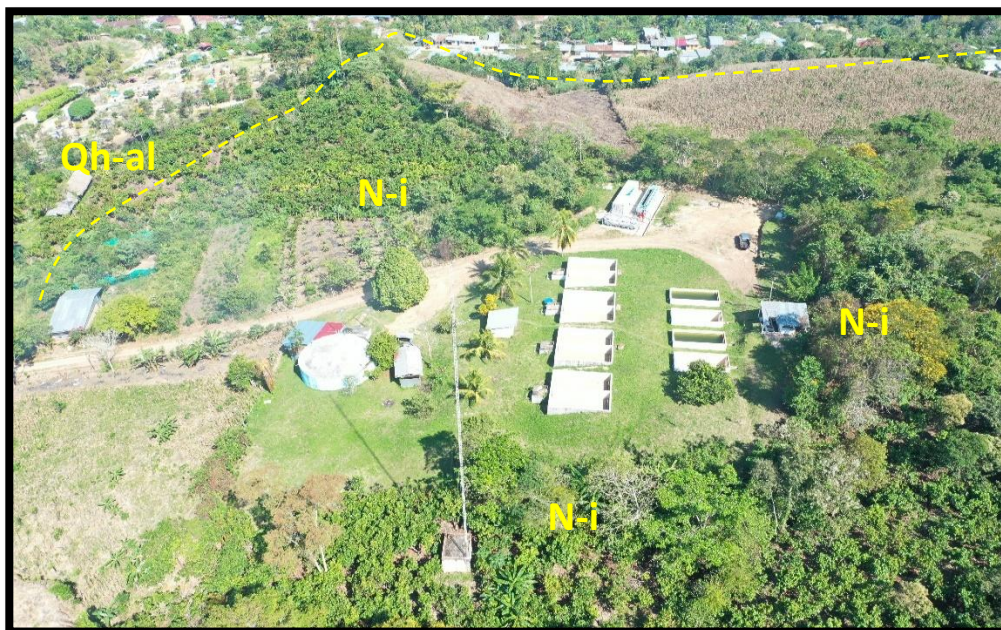
El reservorio se encuentra alojado sobre la unidad geológica Formación Ipururo (N-i).

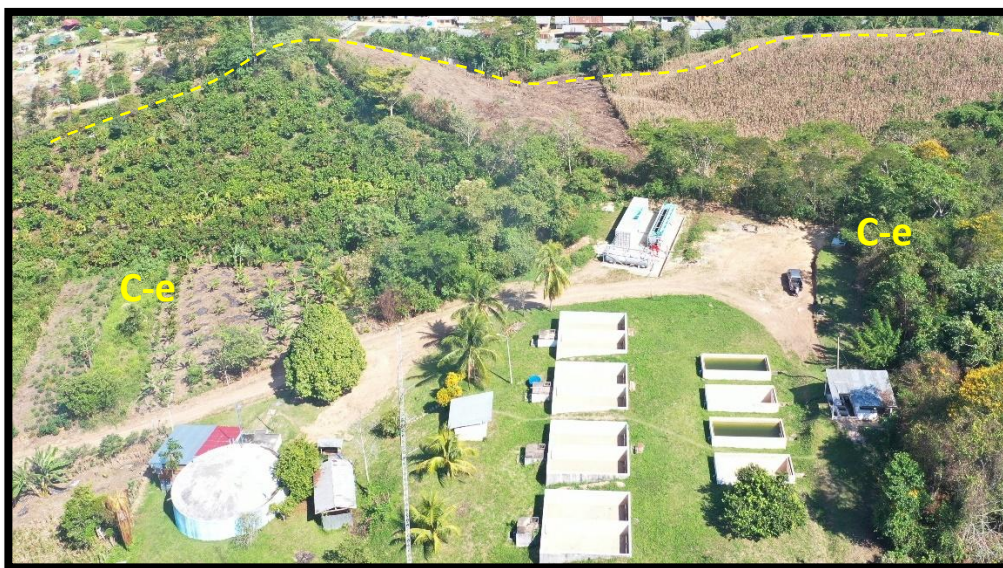
El reservorio se encuentra alojado sobre la unidad geomorfológica correspondiente a Colinas Estructurales (Ce).

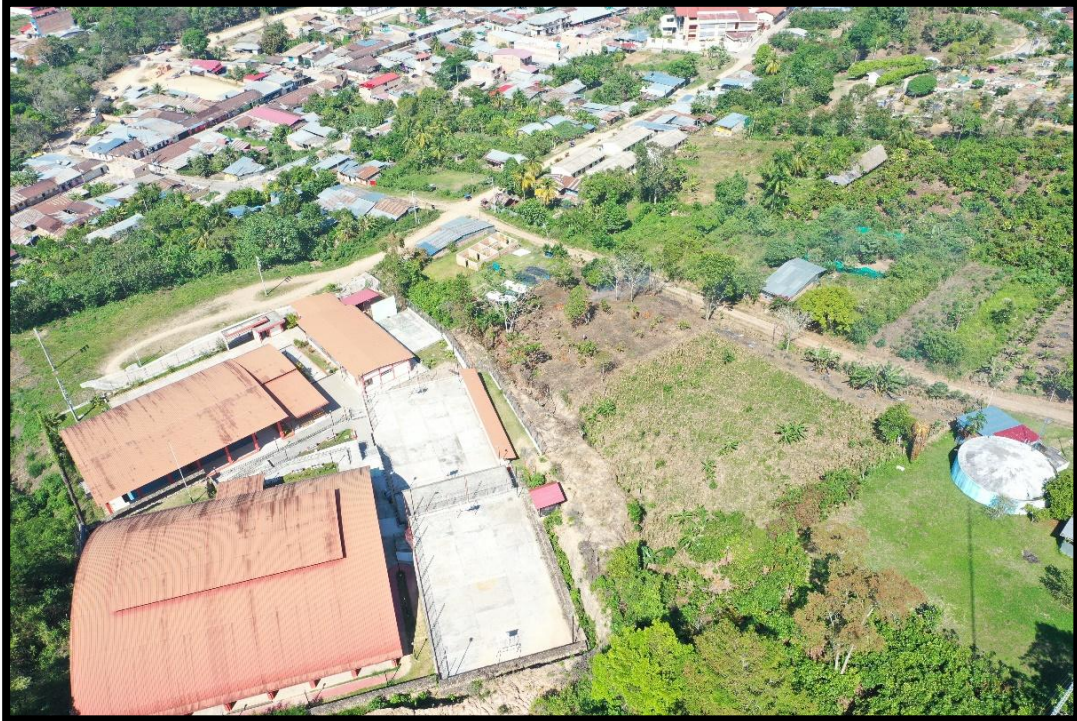
Entre el reservorio y las redes de distribución tiene una longitud de 400m, de un diámetro de tubería PVC de 6", tiene una antigüedad de 25 años, se encuentra en buenas condiciones de funcionamiento, ante eventos como lluvias intensas, los impactos no son directamente en infraestructura de la línea, pero si es traslado es en menor cantidad, debido a afectaciones en la producción y el bajo almacenamiento en los RV.

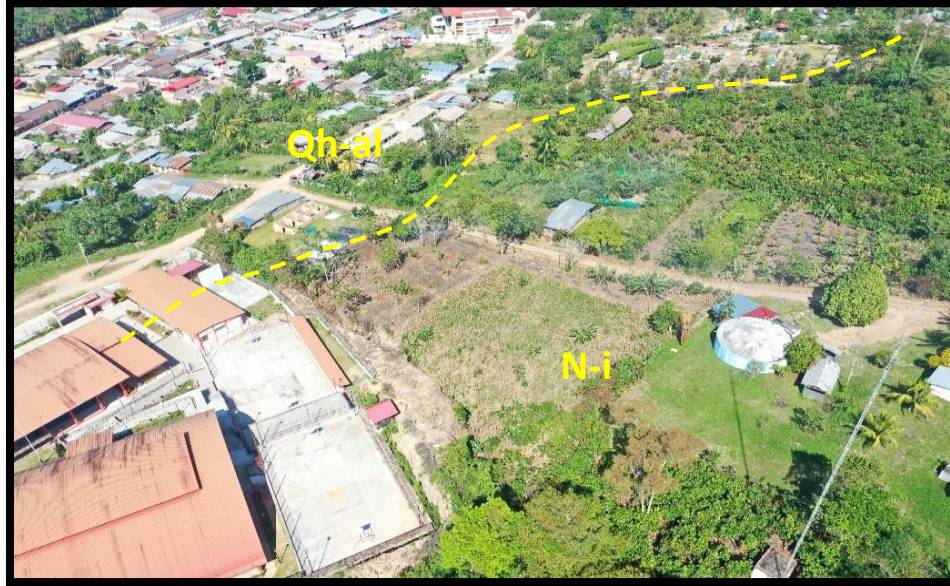
La línea de aducción se encuentra alojada sobre las unidades geológicas correspondientes a Depósito fluvial reciente (Qh-al) y Formación Ipururo (N-i).

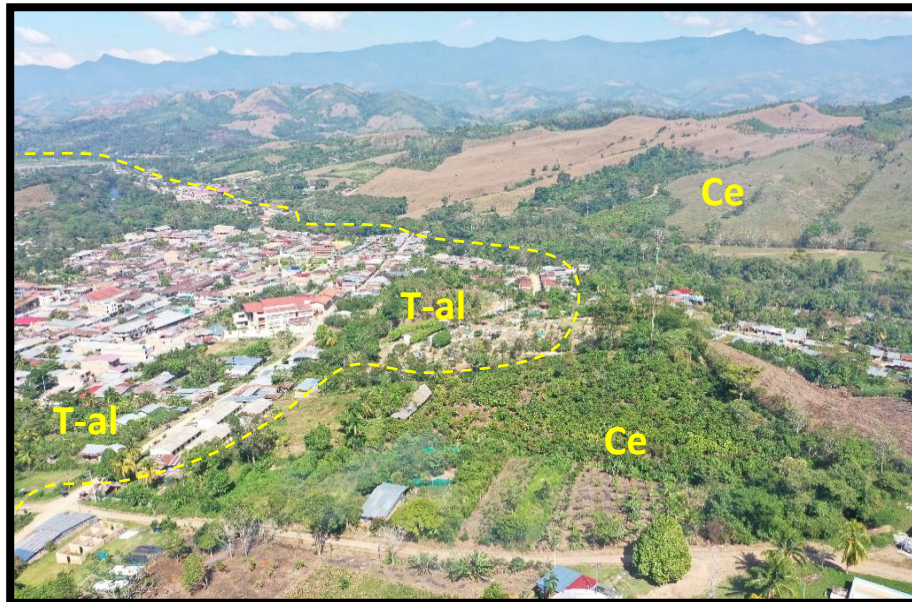
La línea de aducción se encuentra alojada sobre las unidades geomorfológicas correspondiente a Terrazas aluviales (T-al) y Colinas Estructurales (Ce).

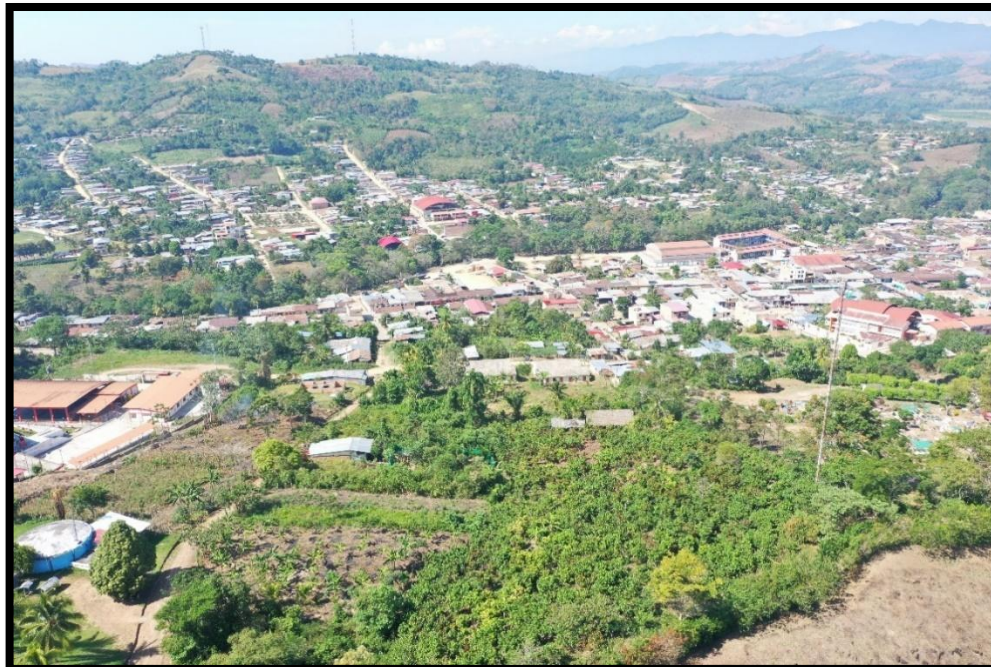
La operatividad de las redes está dentro de su normalidad. Sin embargo, se presentan roturas por presiones altas (mayor a 60 lbs), y por falta de válvulas de aire; además no cuenta con válvulas de purga, para realizar la limpieza de las redes. Así mismo, los grifos contra incendio se encuentran inoperativos dado a que después de su instalación no se ha realizado mantenimiento durante todos estos años.

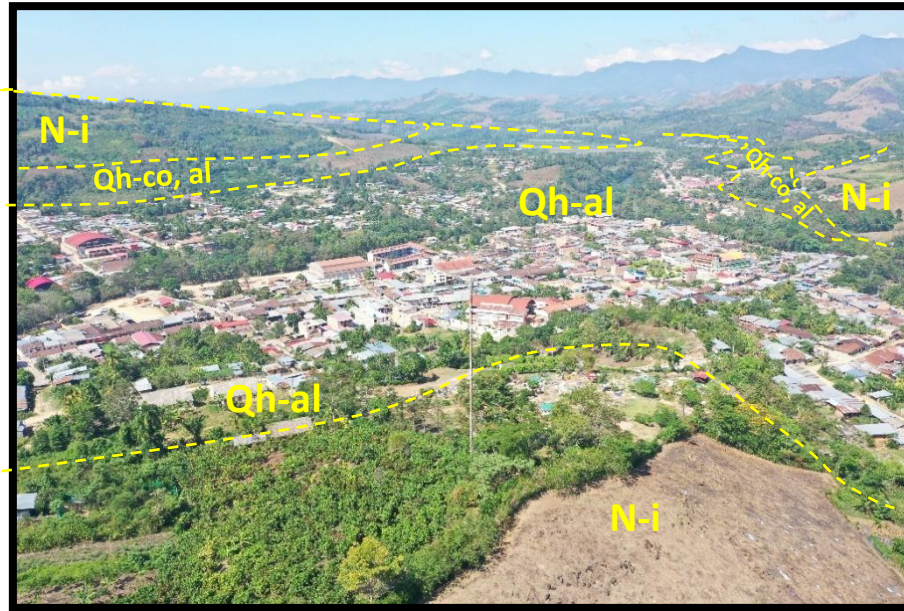
La Red de Distribución se encuentra alojada sobre la unidad geológica correspondiente a Depósito fluvial reciente (Qh-al).

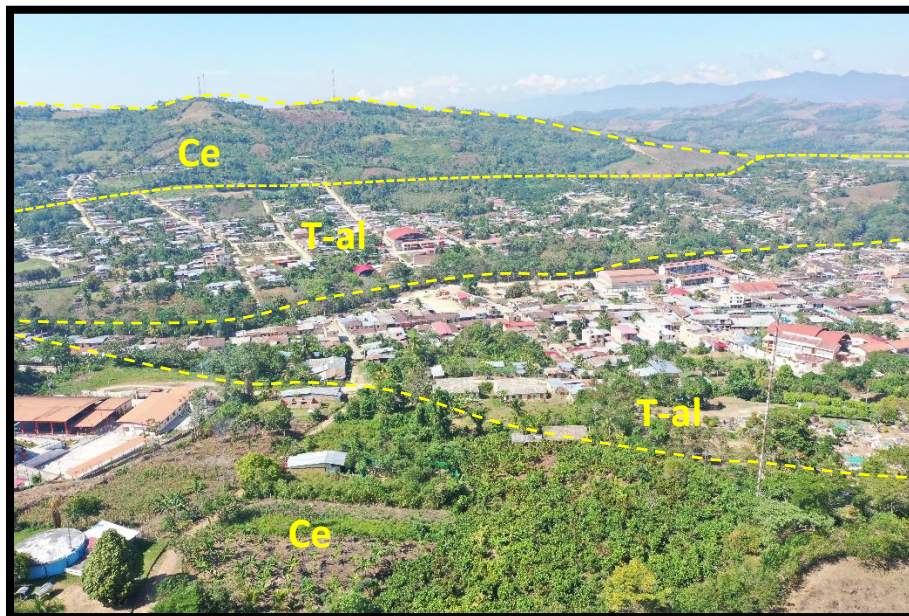
La Red de Distribución se encuentra alojada sobre las unidades geomorfológicas correspondiente a Terrazas aluviales (T-al) y Colinas Estructurales (Ce)

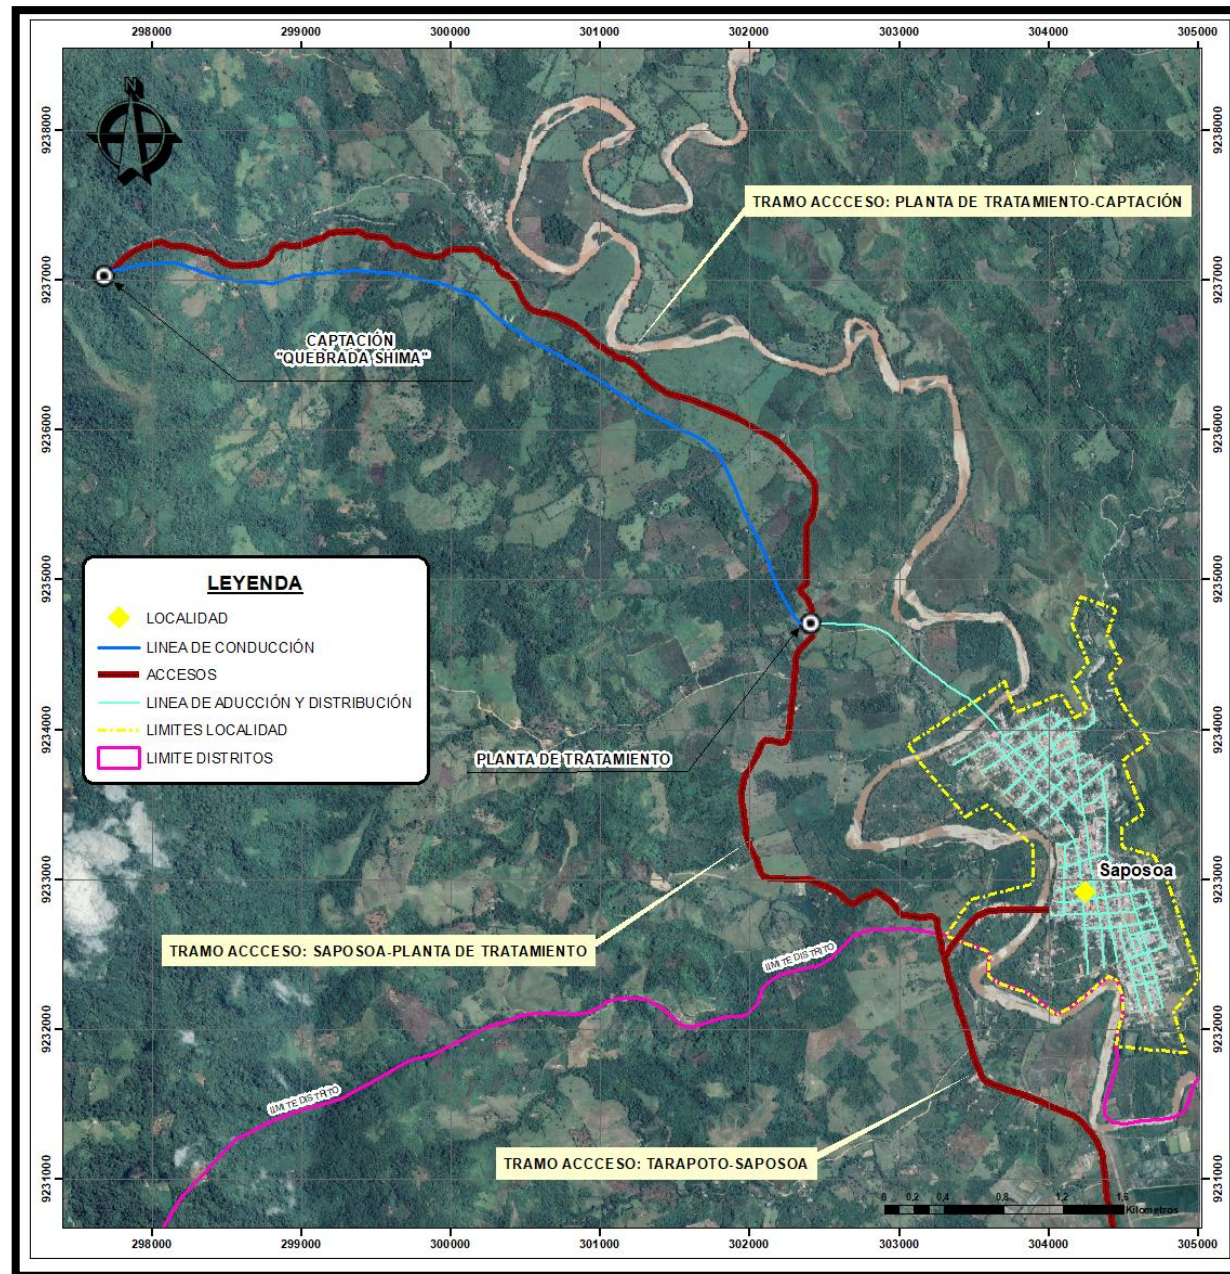
MAPA 6.2.1: UBICACIÓN “UNIDAD ZONAL SAPOSOA”; COMPONENTES Y VÍAS DE ACCESO

Así mismo la ubicación de los componentes de abastecimiento de agua para la localidad de Saposo se representa en el siguiente Mapa Temático:

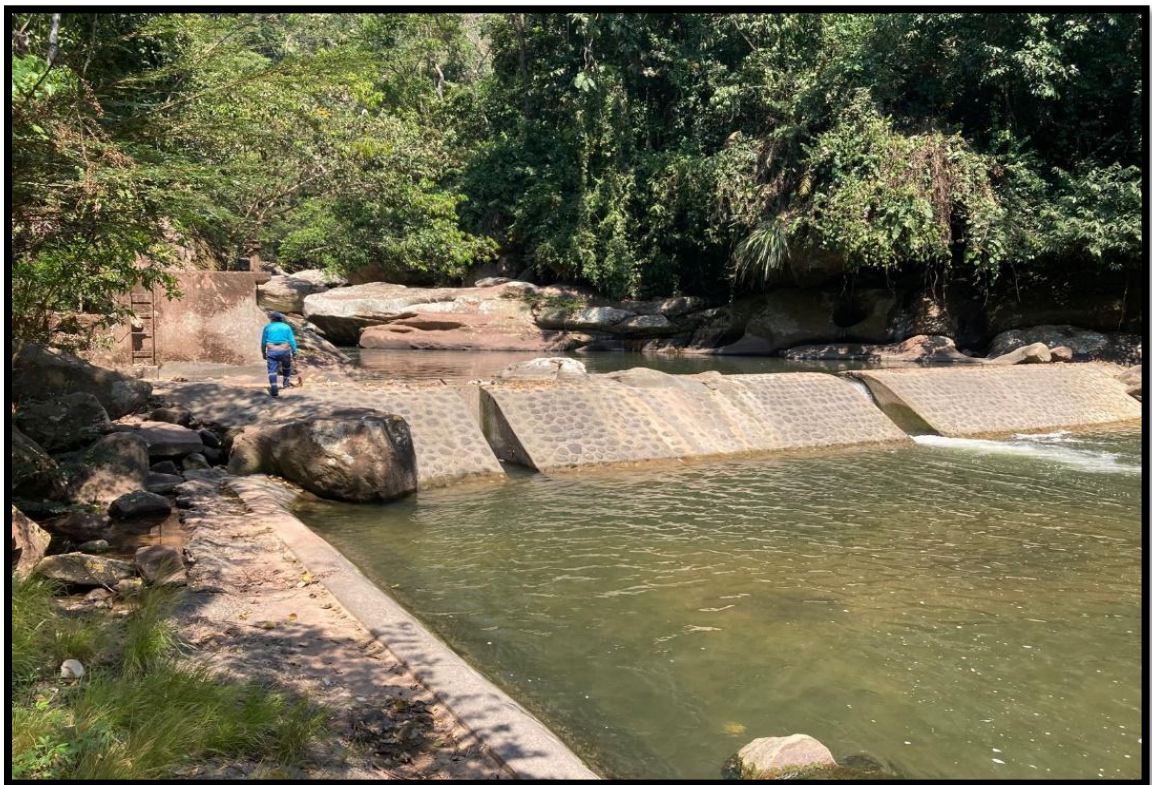
**Captación Shima.** - La captación se encuentra ubicada en la margen izquierda del río Shima en la cota 394.076 msnm, la infraestructura es de concreto armado de 2.90 m de largo, 2.87 m de largo y 2.80m de alto; la toma de agua es de tipo lateral captando el agua mediante una ventana de capitación de 0.60m x 0.60m, está diseñada para captar 60 l/s, con una antigüedad de 18 años, en el que se encuentra en buen estado de funcionamiento.

Cabe indicar que todos los componentes se encuentran en buen estado y operativos que funcionan sin problemas en épocas normales. Sin embargo, el diseño no es lo apropiado para aprovechar el agua en épocas de estiaje, dado a que las compuertas tienen un mayor nivel al del agua y no permite captar mayor a 20 l/s. En épocas de lluvias el caudal se incrementa hasta sobrepasar el techo de la captación e impide la limpieza y el cierre de compuertas, para evitar el arenamiento. Es decir, la infraestructura fue diseñada sin proyectarse a contingencias de ambos períodos (Lluvias y Sequía).

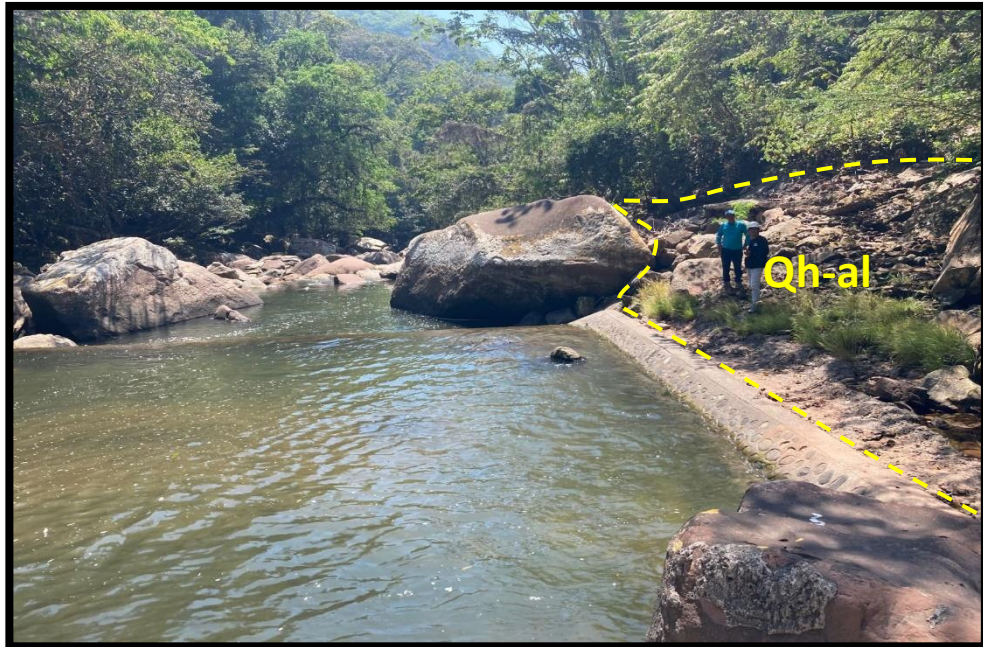
La captación se encuentra alojada sobre la unidad geológica correspondiente a un Depósito fluvial reciente (Qh-al).

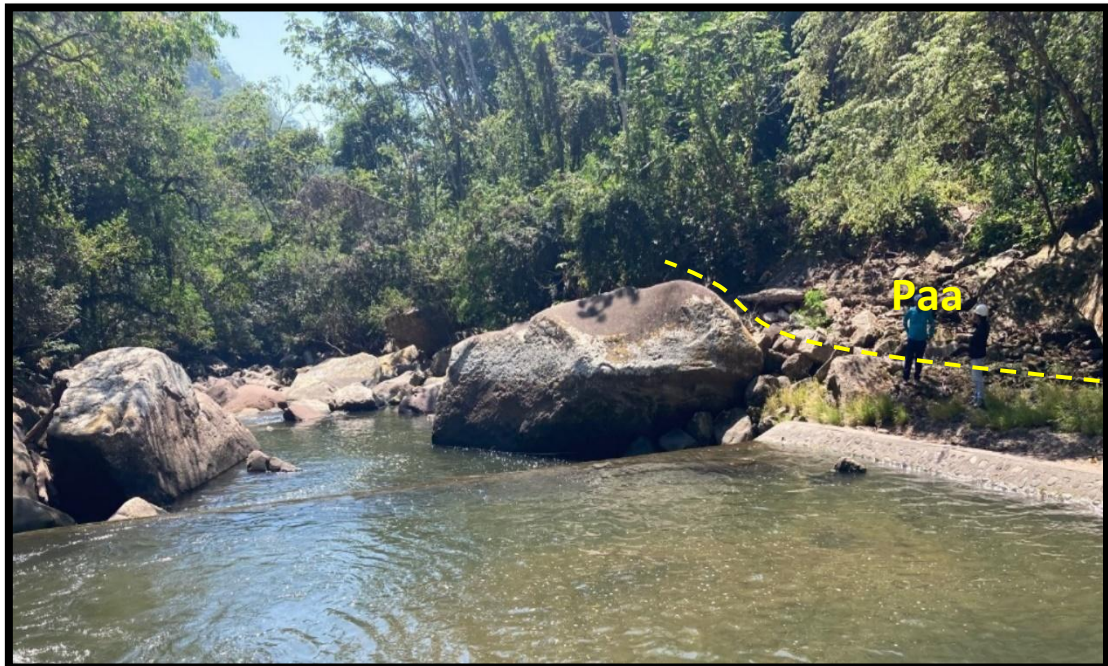
La captación se encuentra alojada sobre la unidad geomorfológica correspondiente a Planicie alta disectada (Paa).

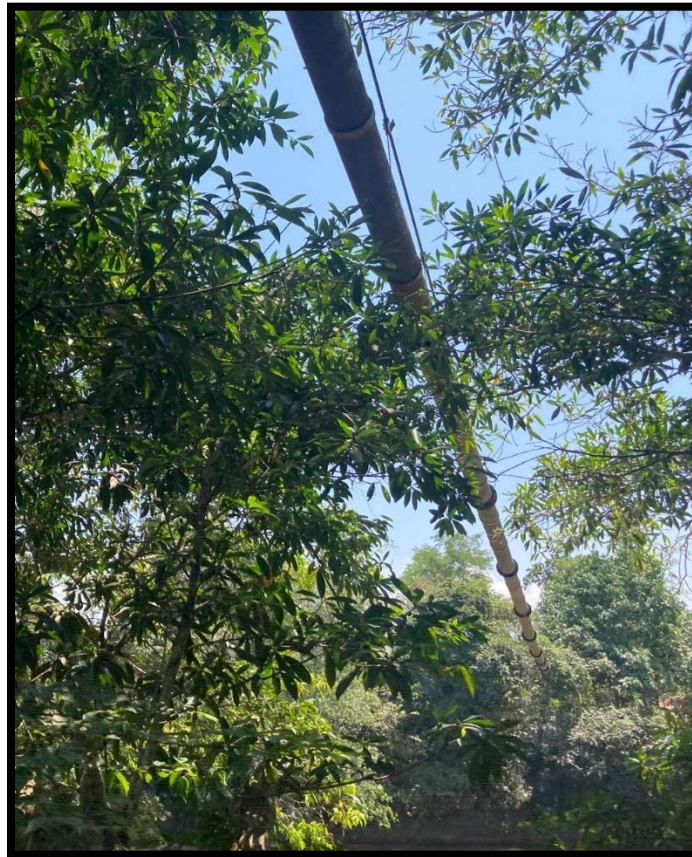
La línea de conducción de agua cruda se construyó en dos tramos que conducen el agua entre la Captación-Desarenador-Planta de tratamiento, los cuales se describen a continuación, según diseño, la capacidad de conducción es de 60 l/s. Sin embargo, por problema de nivel en el trayecto, la capacidad de conducción actual es de 40 l/s.

Tramo 2: Desarenador – Planta de Tratamiento; es de tubería de PVC Ø 10" PVC Clase A- 7.5 con 4,192m de clase A-7.5 y 2,152m de clase A-5 dando un total para el Tramo Desarenador – Planta de Tratamiento de 6,344m.

La capacidad de diseño es de 60 l/s, conduciendo actualmente 40 l/s, debido a que el tramo desarenador-válvula de aire N°01, está a una cota elevada ya que el terreno es una zona rocosa, que impidió que el tendido sea en su nivel adecuado.

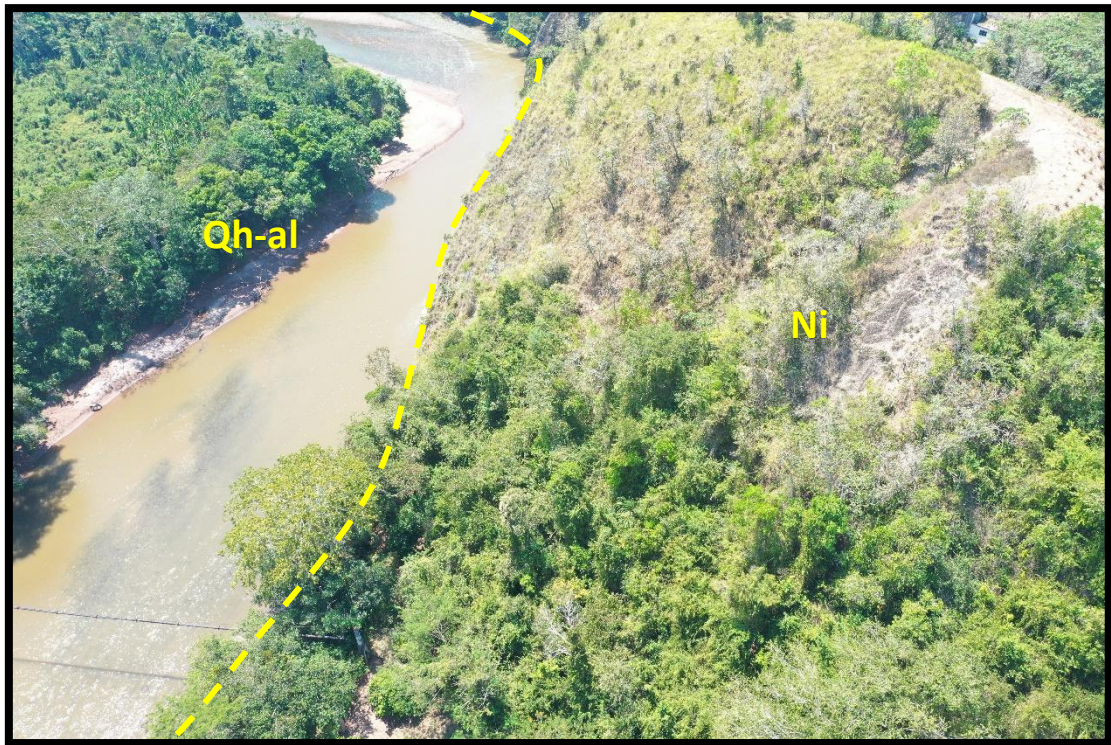
La Línea de conducción se encuentra alojada sobre las unidades geológicas correspondientes a Depósito aluvial (Qh - al) y formación ipururo (N-i).

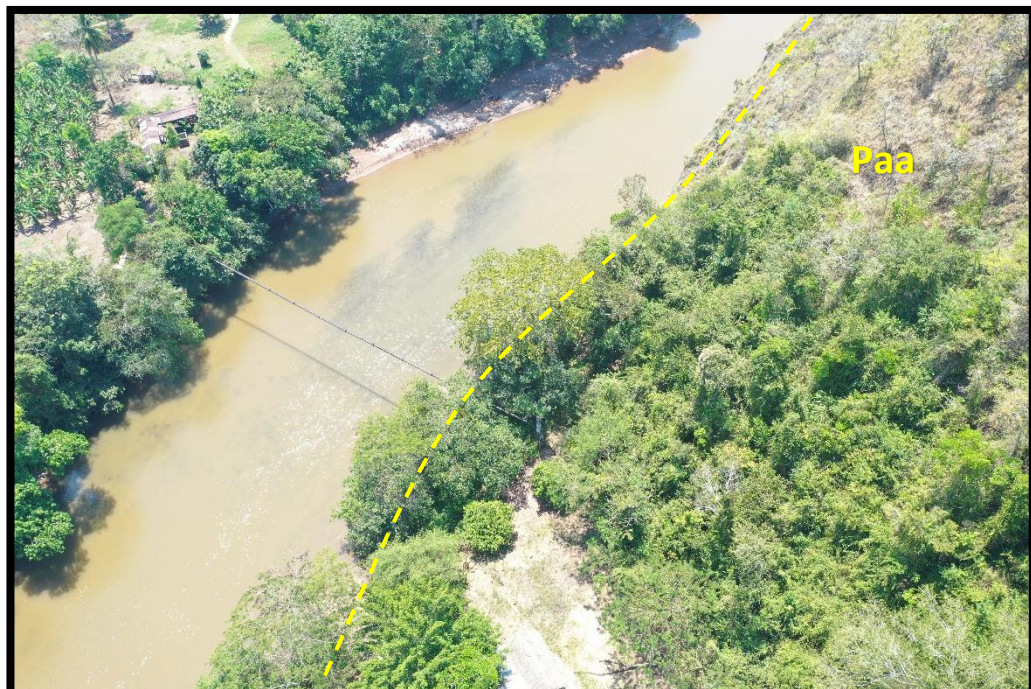
La línea de conducción se encuentra alojada sobre las unidades geomorfológicas correspondiente a Planicie alta disectada (Paa).

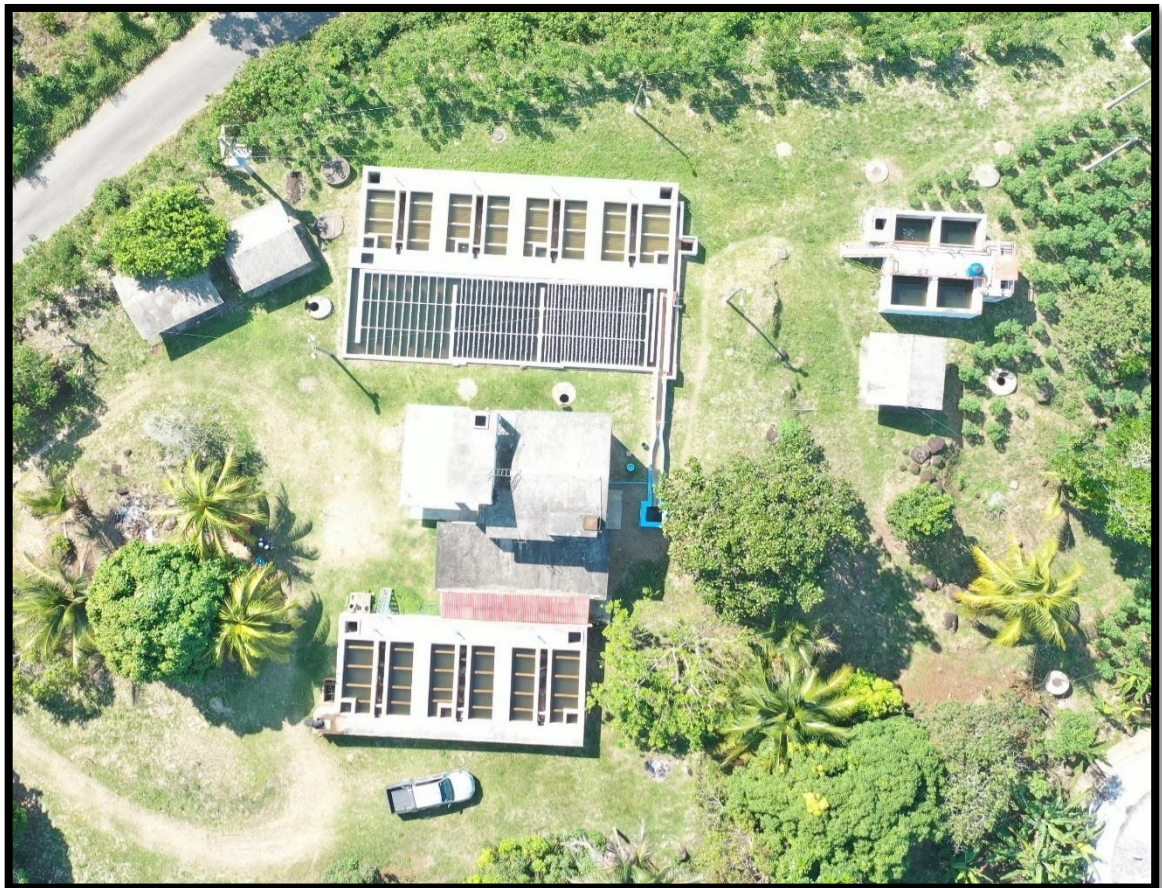
La Planta de Tratamiento de agua de Saposoa es de tipo convencional de filtración rápida descendente de tasa declinante, se encuentra localizada a unos 4 kilómetros dirección oeste de la Ciudad de Saposoa, está ubicada en la cota 360.76msnm fue diseñada para tratar un caudal de 60 l/s, capacidad de remoción de turbiedad de 1500UNT; dosis máxima de coagulante 75 mg/l., alcalinizante variable – Mezcla Rápida gradiente de velocidad de 1000 S-1 – Flocculación Hidráulica período de retención 25 minutos con gradientes decrecientes, altura y pendiente variable empezando con 5.8% al inicio, zona media 3.05% y final 1.09%. A continuación, se presenta la relación de las unidades de tratamiento con sus principales características:

- 1 Parshall de estado operativo
- 1 floculador
- 1 decantador
- 4 filtros Rápidos
- 1 edificación que funciona como salas de dosificación de productos químicos, y ambiente para laboratorio.
