**PLAN DE GESTIÓN REACTIVA EN LA SEDE CENTRAL Y  
UNIDADES ZONALES DE LAMAS, BELLAVISTA, SAN  
JOSÉ DE SISA, SAPOSOA Y PICOTA DE EMAPA SAN  
MARTIN S.A.**

**EMPRESA MUNICIPAL DE SERVICIOS DE AGUA  
POTABLE Y ALCANTARILLADO DE SAN MARTÍN  
SOCIEDAD ANÓNIMA (EMAPA SAN MARTÍN S.A.)**

EMAPA SAN MARTIN | 2026-2030

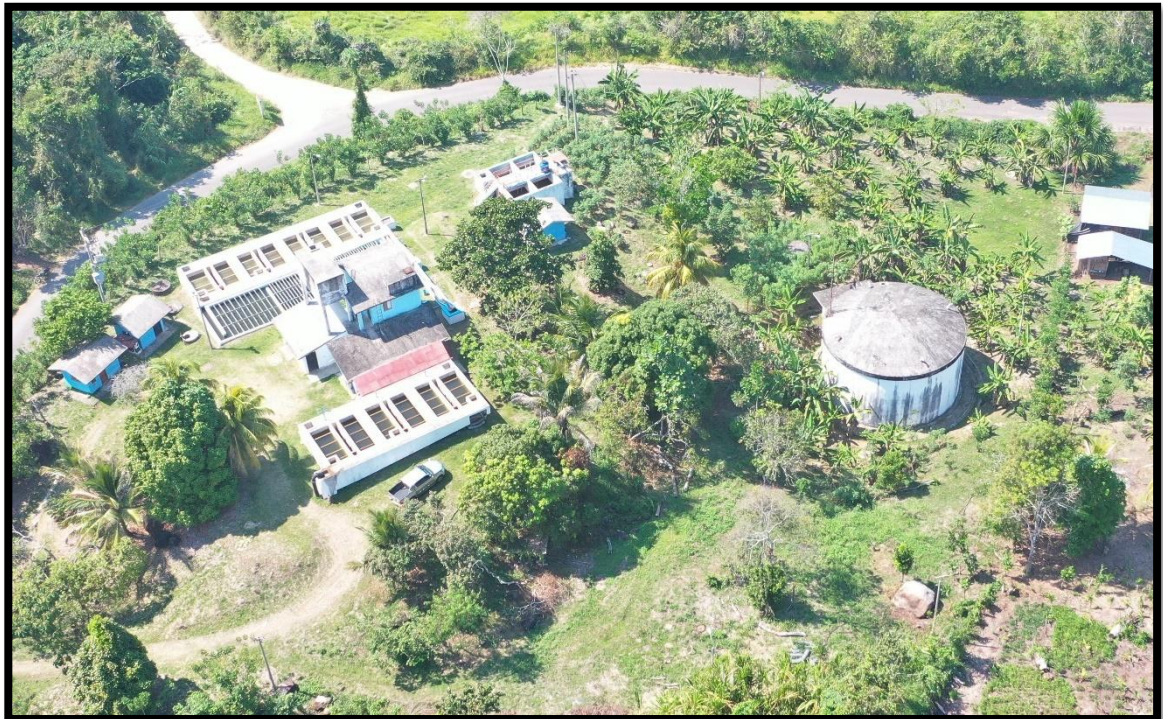
**Reservorio Apoyado de 850m<sup>3</sup>.**- De forma Cilíndrica y cuya capacidad de operación llega a 850 metros cúbicos, El horario de apertura y cierre de válvulas es de 4:00AM y se cierra a las 8AM, se abre a las 11:00PM y se cierra a las 7:30PM; tiene 01 Macro Medidor a la salida y tiene las siguientes características:

**Diámetro: 13.00m**

**Altura: 6.80m**

**Área: 132.73m<sup>2</sup>**

**Capacidad: 850m<sup>3</sup>.**

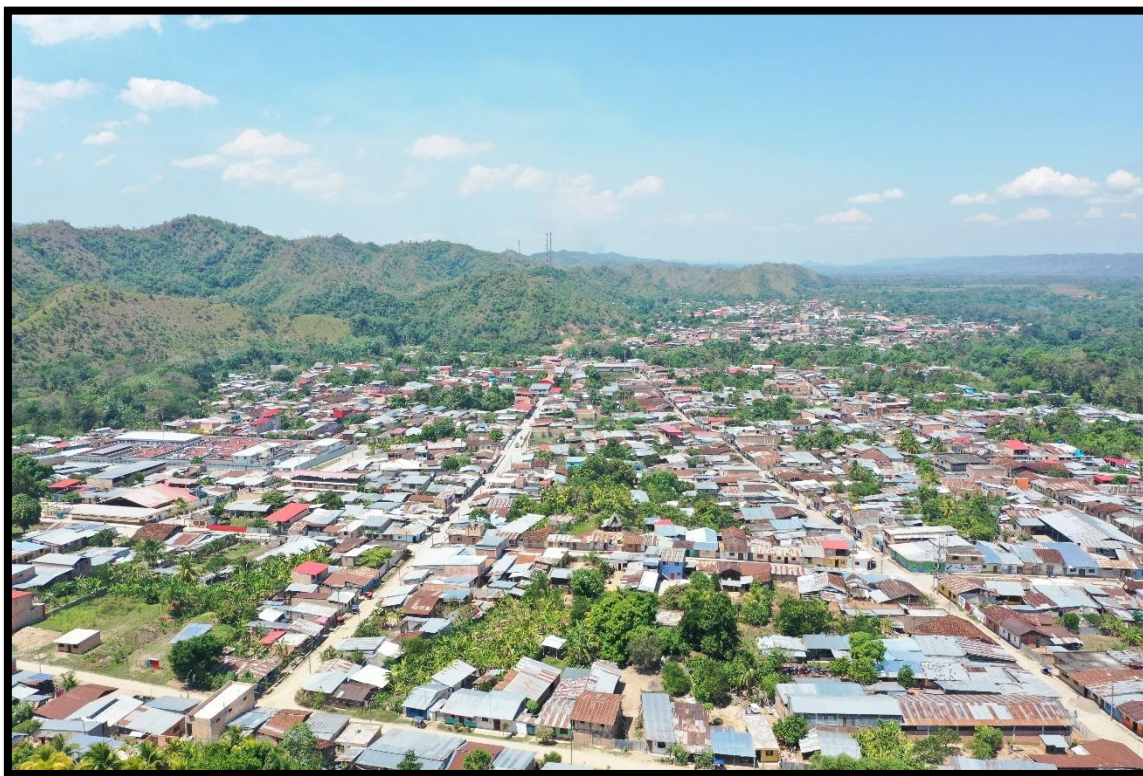
Aún existe redes de distribución con tubería de asbesto cemento y PVC de baja presión, están distribuidas en todo el plano urbano de la ciudad de Saposoá, la instalación de la mayor parte data de 6 años, la operatividad está dentro de su normalidad.

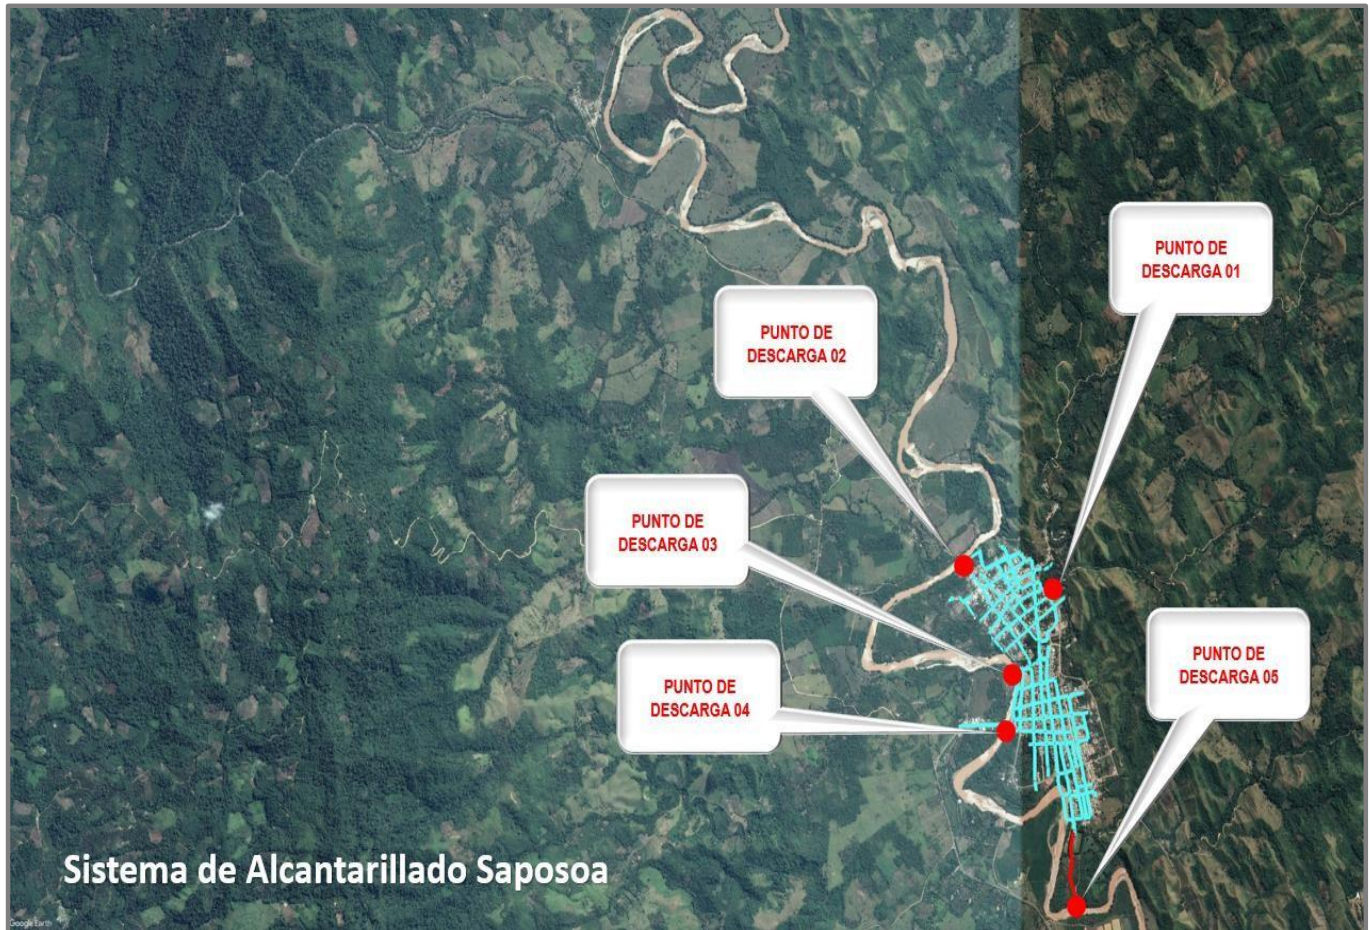
**Imagen N° 6.2.3.2: Esquema del sistema de alcantarillado – Saposoa**

El volumen de aguas servidas evacuados es de 32 l/s, considerando El porcentaje de contribución del consumo de agua potable al alcantarillado se estima en 80%.

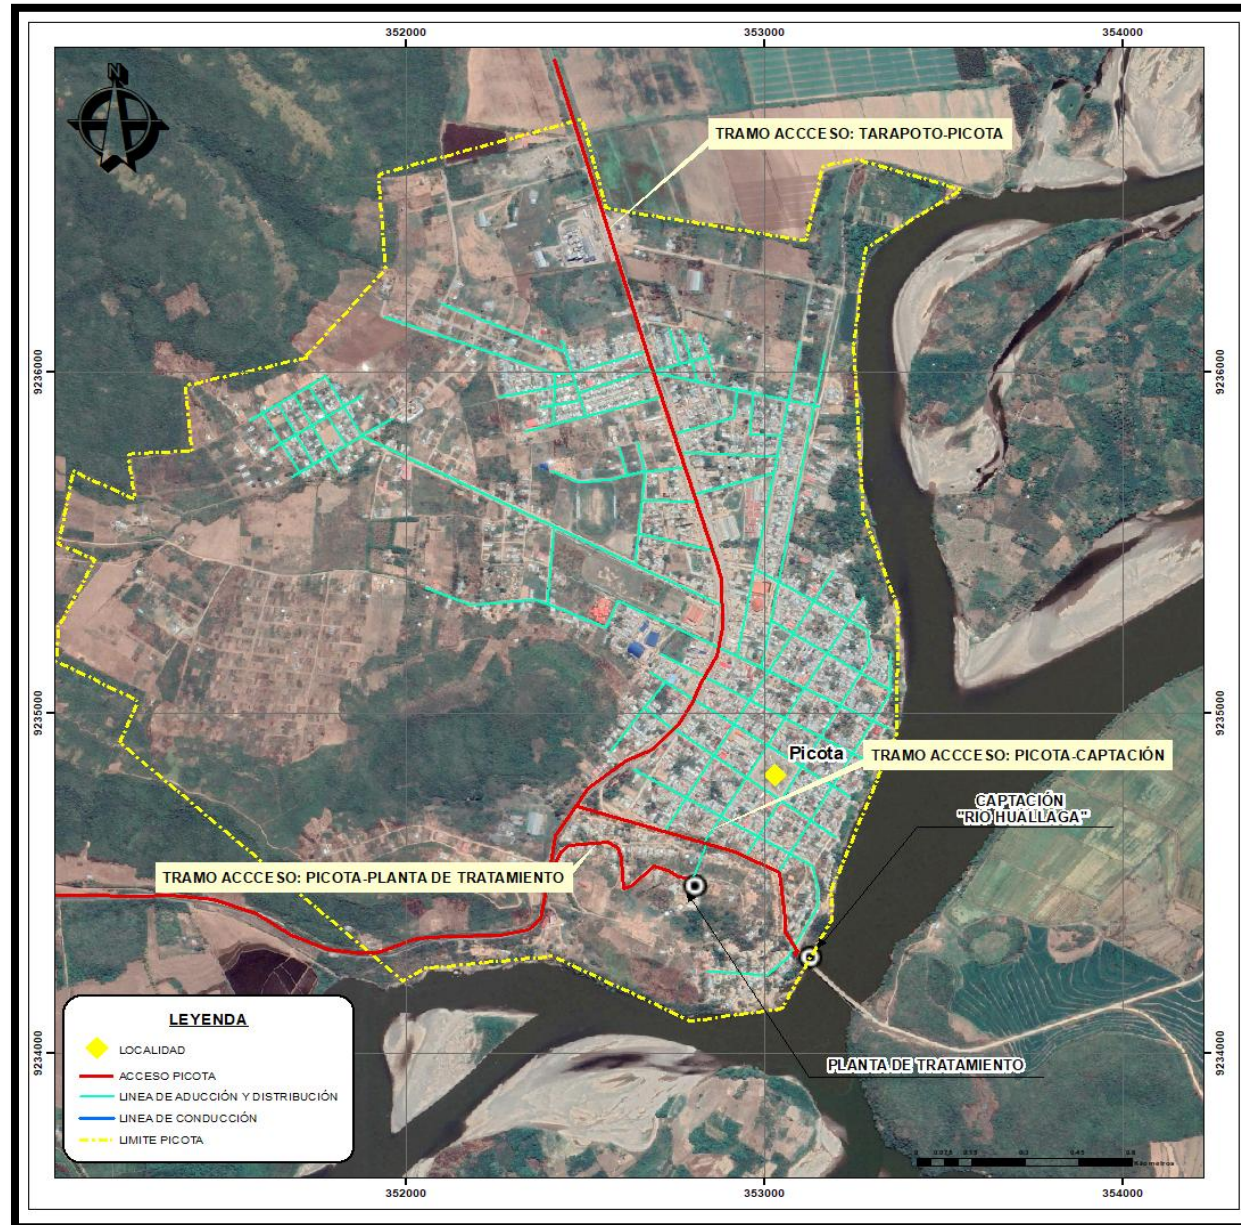
MAPA 6.3.1: UBICACIÓN “UNIDAD ZONAL PICOTA”; COMPONENTES Y VÍAS DE ACCESO

Así mismo la ubicación de los componentes de abastecimiento de agua para la Localidad de Picota se Representa en el Siguiente Mapa Temático:

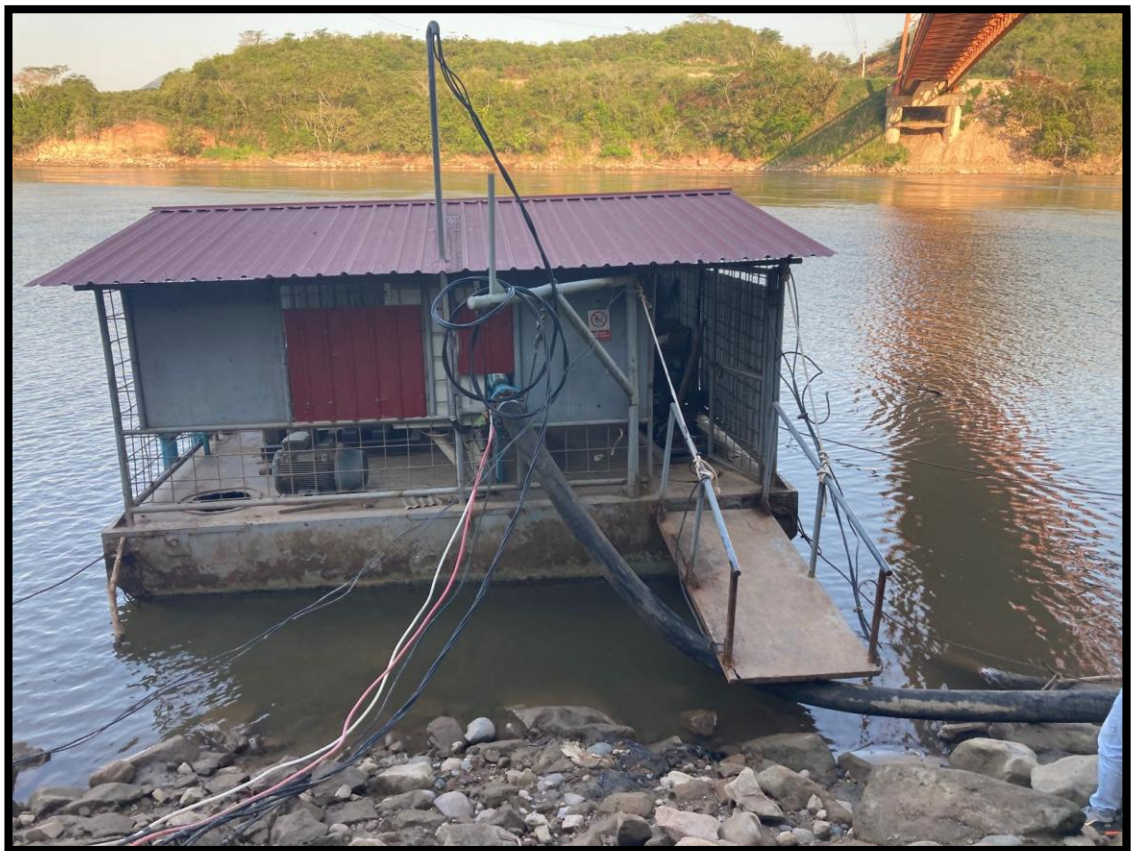
Consiste en una captación tipo balsa flotante. Se encuentra en constante riesgo de ser arrastrada por las corrientes del río Huallaga. La captación cuenta con 02 electrobombas de 100 HP marca WEG, estas bombas actualmente funcionan en trabajo alternado, a un caudal de 25 l/s durante 8 horas cada una aproximadamente, por medio de una línea de impulsión de fierro galvanizado de 150 mm de diámetro, en lluvias intensas, la captación es vulnerable, al presentarse aumento de turbidez, palizadas o hasta corrientes fuertes que pueden arrastrarla.

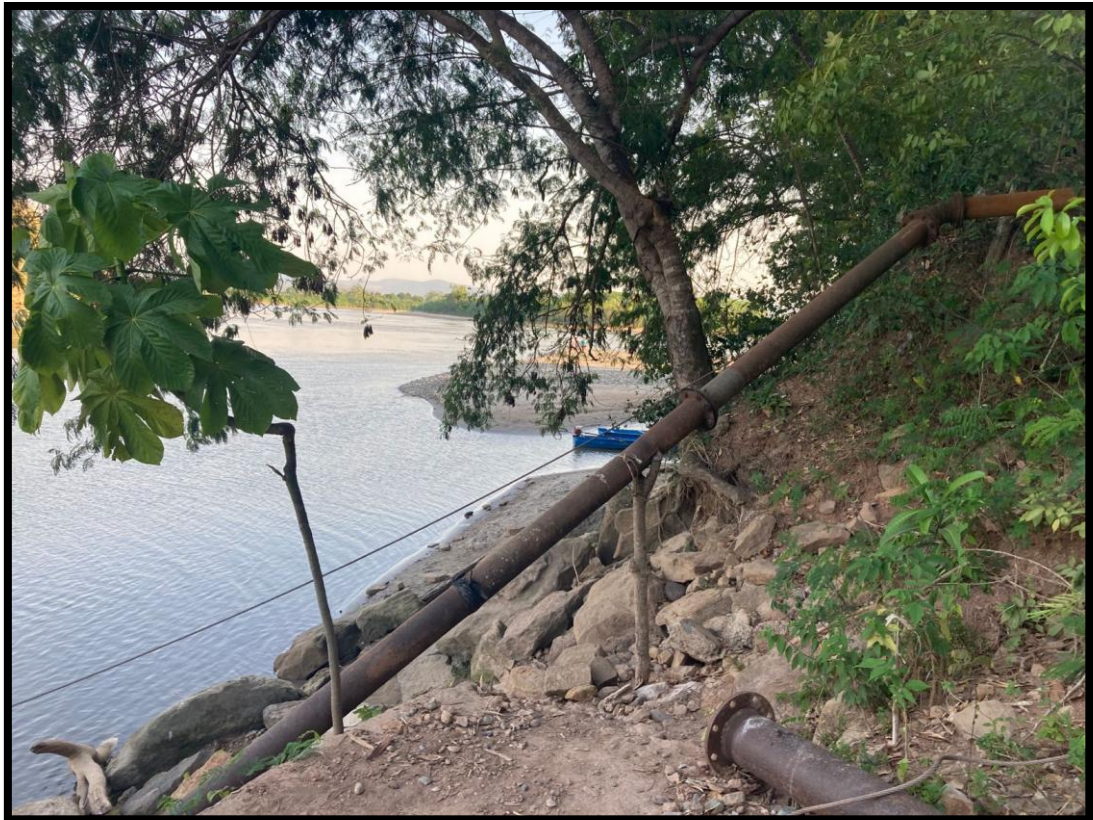
La línea de impulsión es de fierro galvanizado de 150 mm de diámetro que data del año 1996, construida por el Gobierno Regional, ésta desemboca en un desarenador de concreto armado de 13x2.15x1.5m, luego el líquido es conducido por gravedad hacia la planta de tratamiento por una tubería de 150mm. Debido a su antigüedad y al mal estado de conservación que presenta, la línea de impulsión será restituida por una nueva de mayor capacidad. Existe un tramo de transición con manguera flexible de aproximadamente 20 metros desde la balsa flotante hasta la tubería metálica en el terreno.

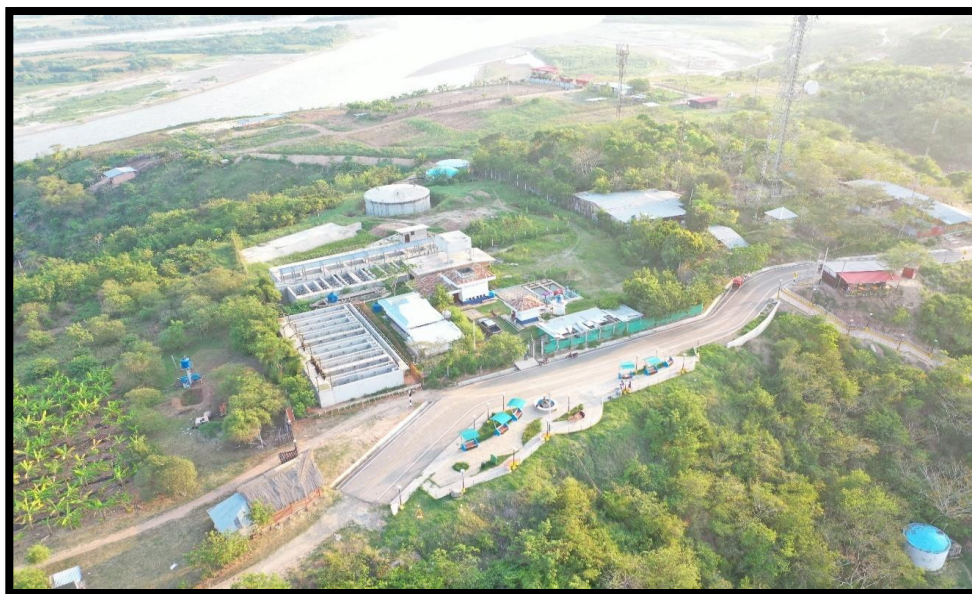
La planta de tratamiento de agua potable de Picota consiste en una planta de filtración rápida que data del año 1996 y fue construida por la EPS EMAPA SAN MARTÍN con financiamiento del FONAVI. Esta planta fue diseñada para producir de 25.00 l/s, y se encuentra en las coordenadas 352800E; 9234500N con una elevación de 283 msnm.

- Almacén y laboratorio.
- Sala de dosificación.
- Mezcla rápida.
- Floculadores.
- Decantadores.
- Batería de filtros.
- Cloración.

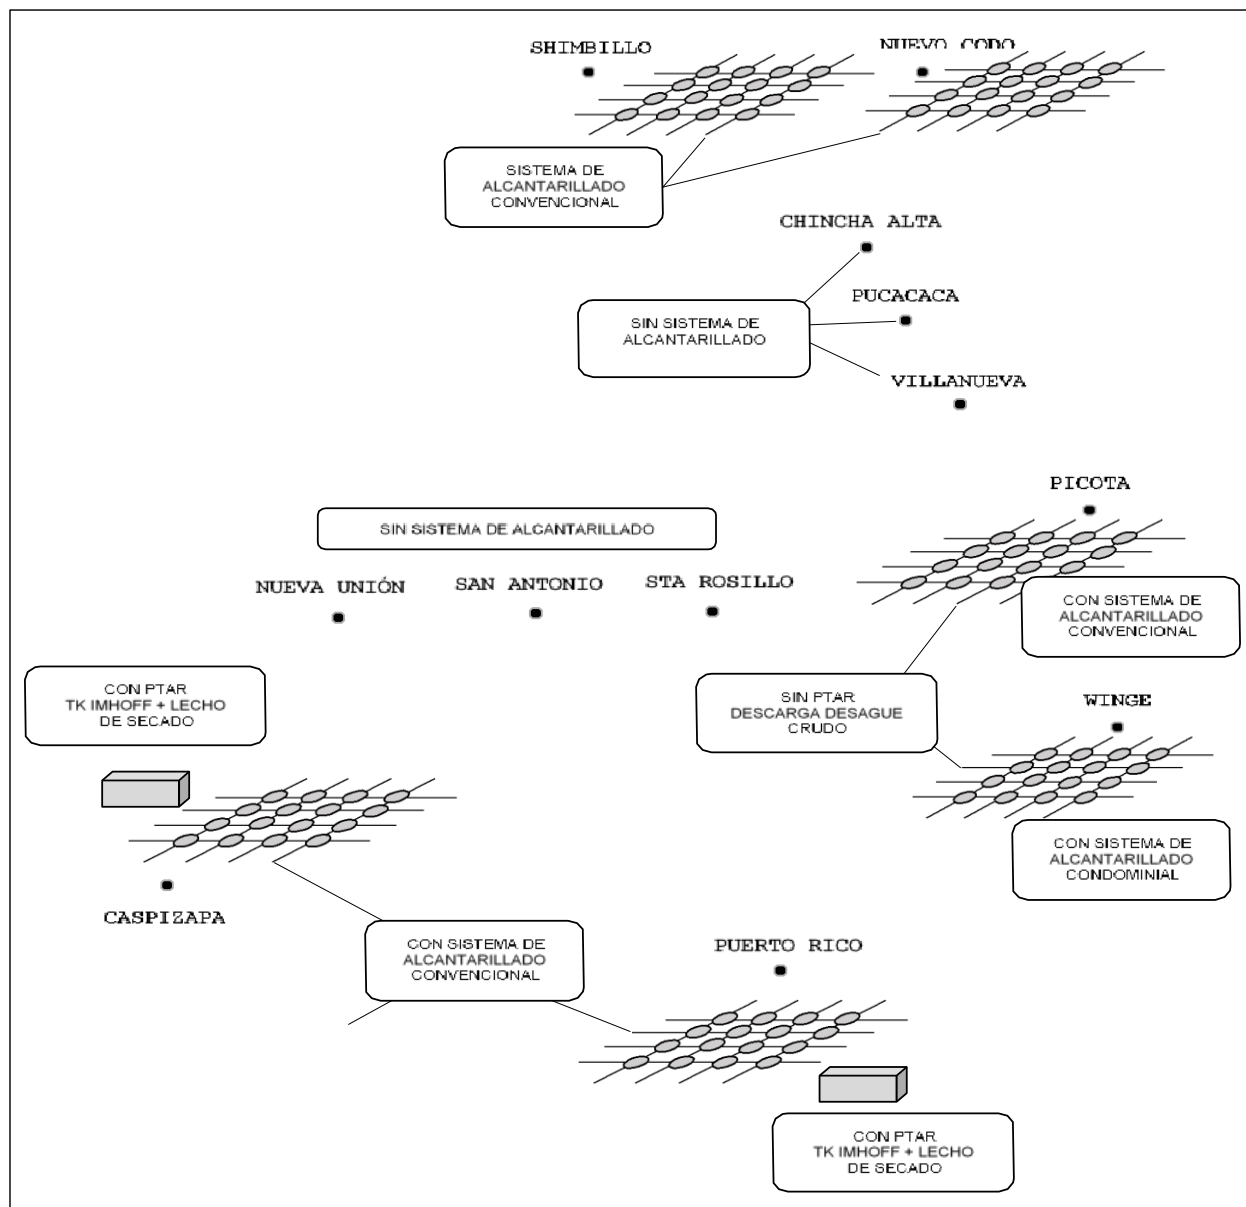
Imagen N° 6.3.3.1: Esquema del sistema de alcantarillado – Picota

El sistema de alcantarillado existente es independiente para cada localidad; en forma general en la parte norte no tienen sistema de alcantarillado y disponen sus residuos por medio de letrinas (a excepción de Shimbillo y Nuevo Codo); en el caso de Picota presenta sistema de alcantarillado convencional con descarga de agua cruda al río Huallaga; mientras que en la parte Sur se tiene un sistema de alcantarillado tipo convencional para las localidades de Caspizapa y Puerto Rico, tipo condominial para Winge, mientras que Nueva Unión San Antonio y Santa Rosillo no presentan ningún sistema.

De todas las localidades que abastece con agua potable la localidad de Picota, las localidades de Caspizapa y Puerto Rico cuentan con redes de alcantarillado y planta de tratamiento de aguas residuales (PTAR) que no se encuentra operativas; además la localidad de Pucacaca solo cuenta con redes de alcantarillado sanitario. La PTAR de Caspizapa se encuentra inoperativa no cuenta con cámara de rejas, desarenador y requiere mantenimiento.

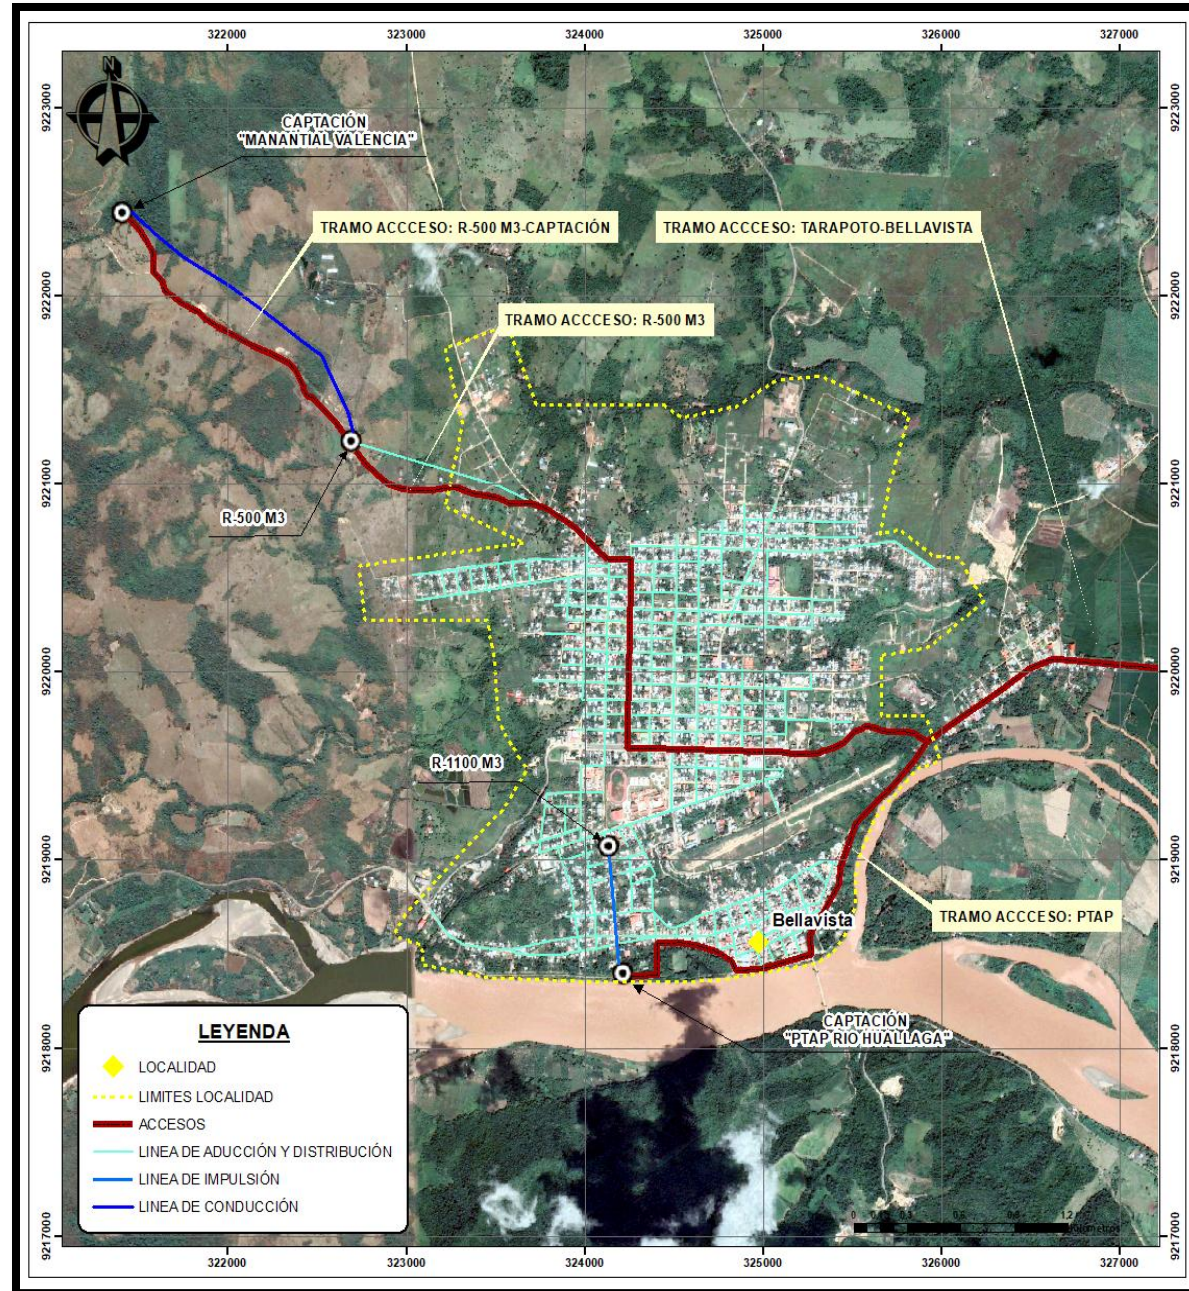
MAPA 6.4.1: UBICACIÓN “UNIDAD ZONAL BELLAVISTA”; COMPONENTES Y VÍAS DE ACCESO

Así mismo la ubicación de los componentes de abastecimiento de agua para la localidad de Bellavista se Representa en el Siguiende Mapa Temático:

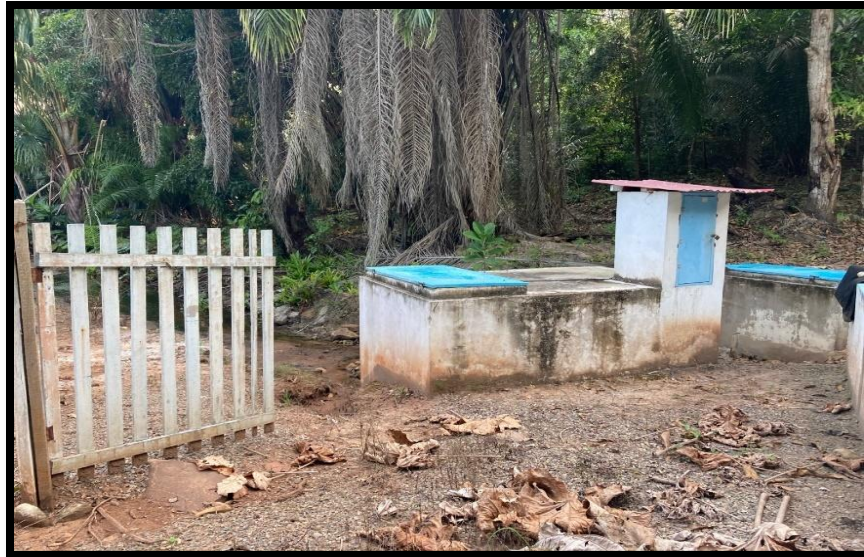
**Captación Manantial Valencia.** - La captación tiene una antigüedad de 49 años y está conformada por 2 cajas de concreto armado que permite la toma de agua del manantial, con capacidad de captación actual de 10 l/s, **Captación 2.** Tiene una antigüedad de 23 años, se encuentra ubicada a una distancia de 2,895m de la localidad de Bellavista, en lluvias intensas puede llegar a aumentar su caudal, no se ha registrado índices altos de turbidez.

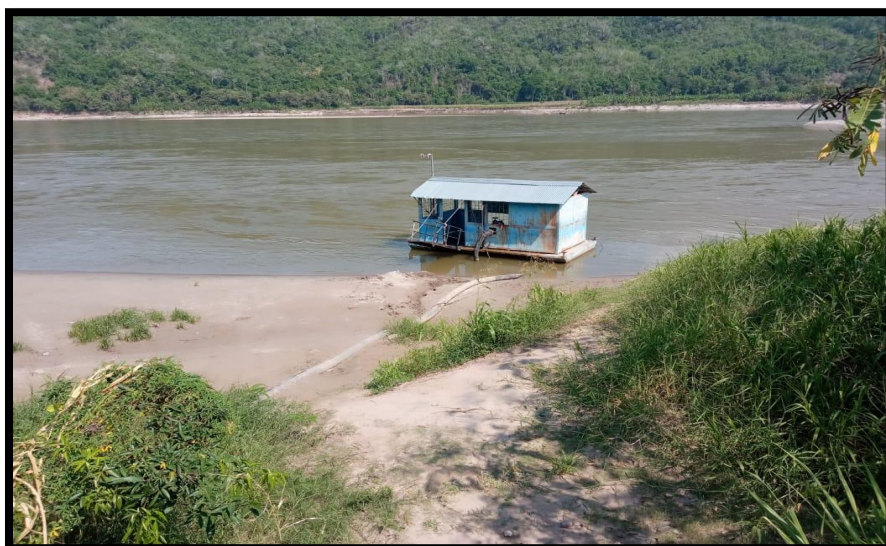
**Captación PTAP RIO HUALLAGA.** - Dicha captación entró en funcionamiento el 31 de enero del 2019 e inaugurado el 28 de marzo de 2019, siendo una balsa flotante y bombeo que consta de 2 bombas horizontales que succionan agua del río Huallaga con dos motores de 10 hp. Funcionan 24 horas al día intercalado, bombeando 25 l/s, en eventos de lluvias intensas puede aumentar el caudal y turbidez a niveles muy altos, donde se deja de captar, en caso puede ser afectada por palizadas.

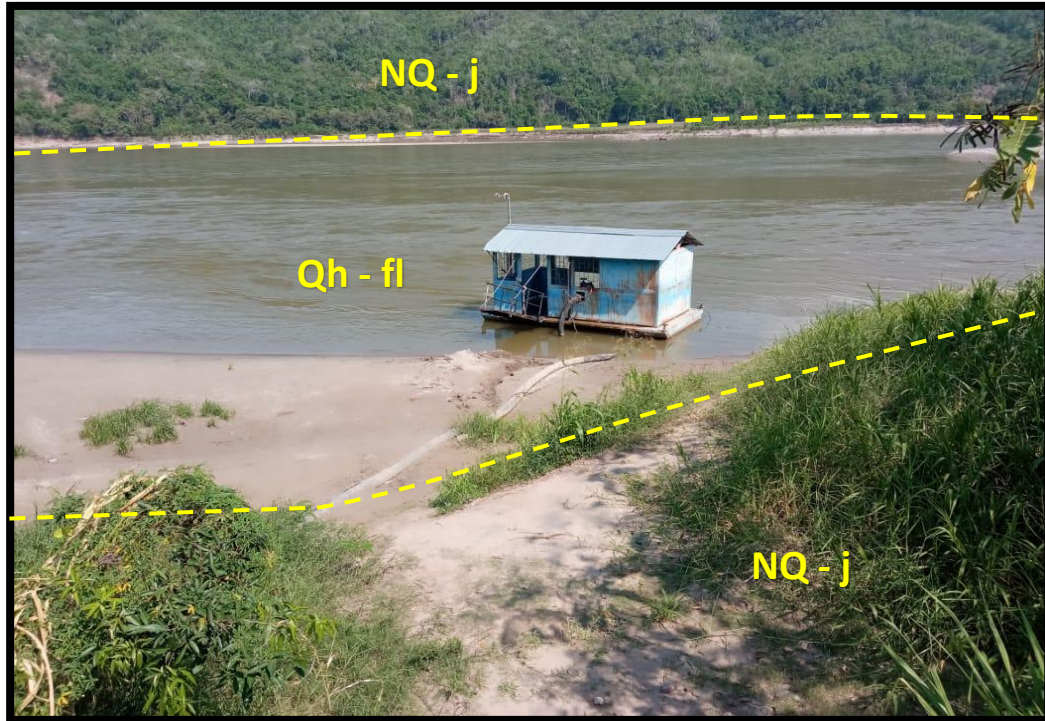
**Captación PTAP RIO HUALLAGA**

La captación se encuentra alojada sobre la unidad geológica correspondiente a un Depósito Fluvial (Qh-fl).

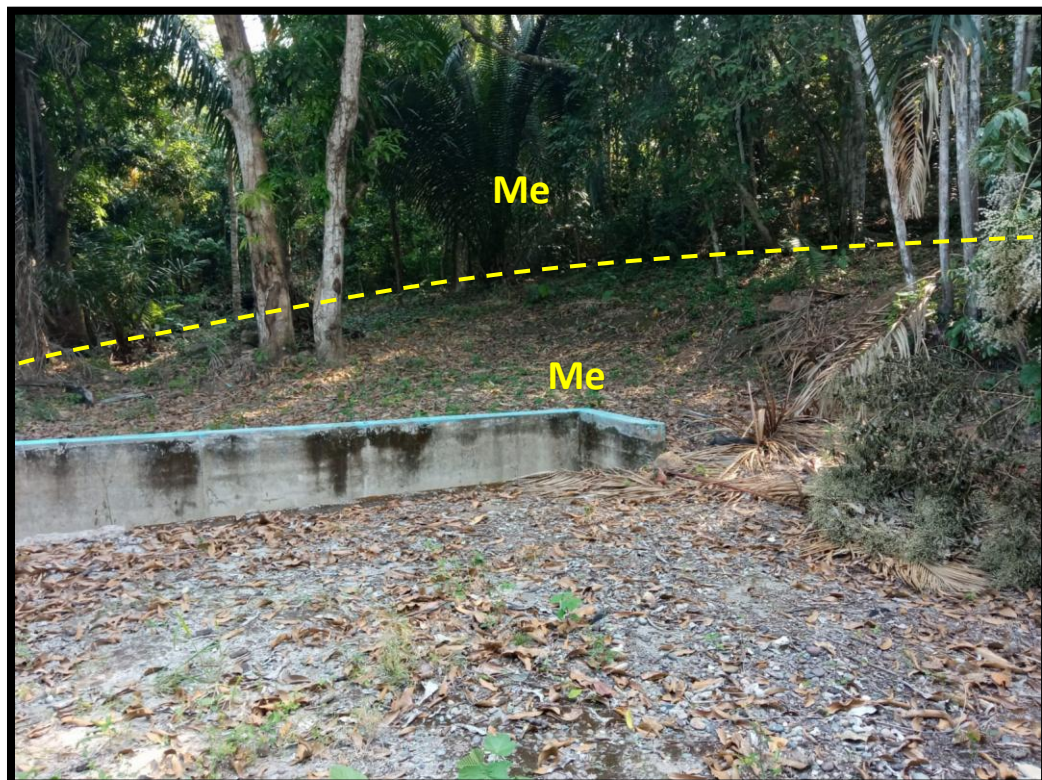
**Captación Valencia**

La captación se encuentra alojada sobre la unidad geomorfológica correspondiente a Montañas con laderas estructurales (Me).

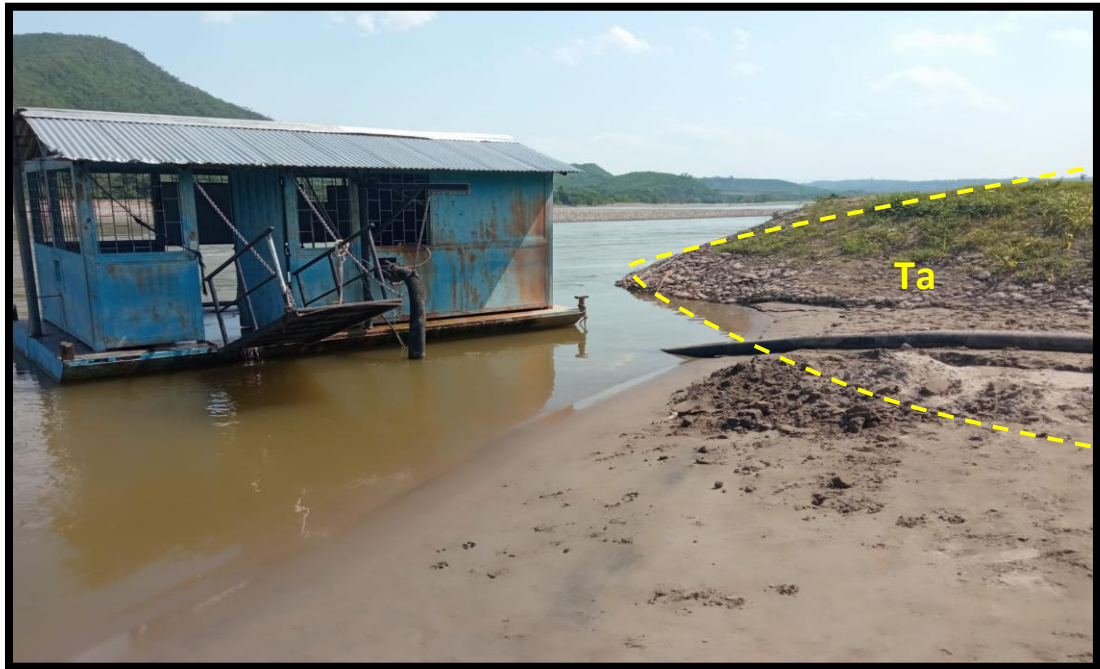
**Captación PTAP RIO HUALLAGA**

La captación se encuentra alojada sobre la unidad geomorfológica correspondiente a Terraza alta (Ta).

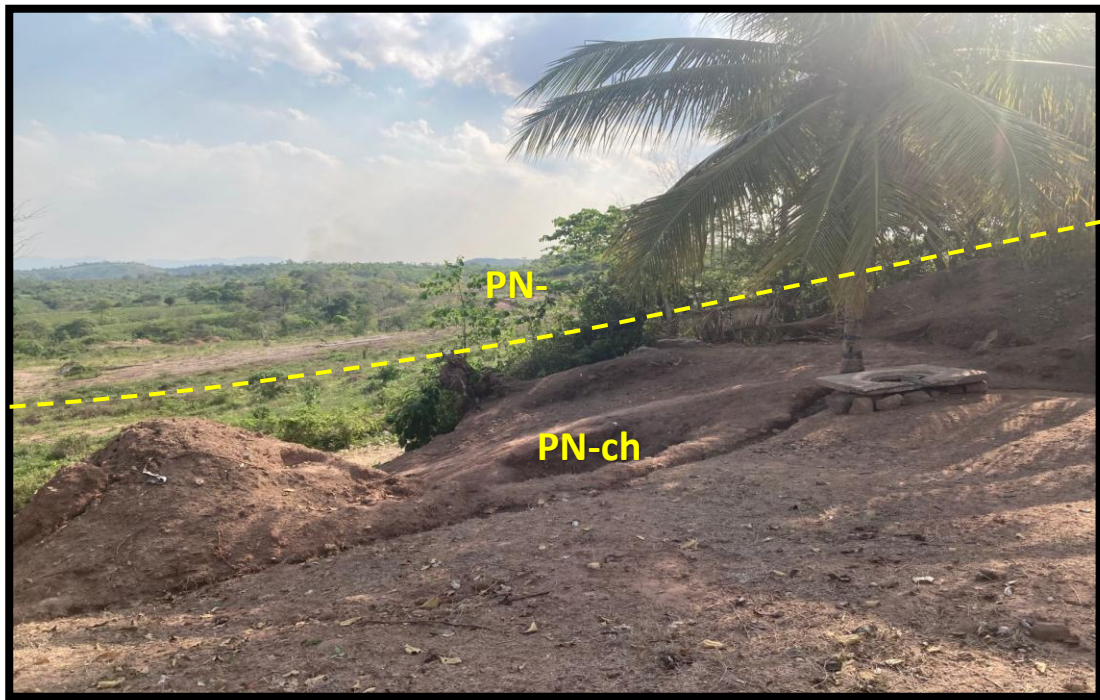
La Línea de conducción se encuentra alojada sobre las unidades geológicas de Formación Chambira (PN- ch).

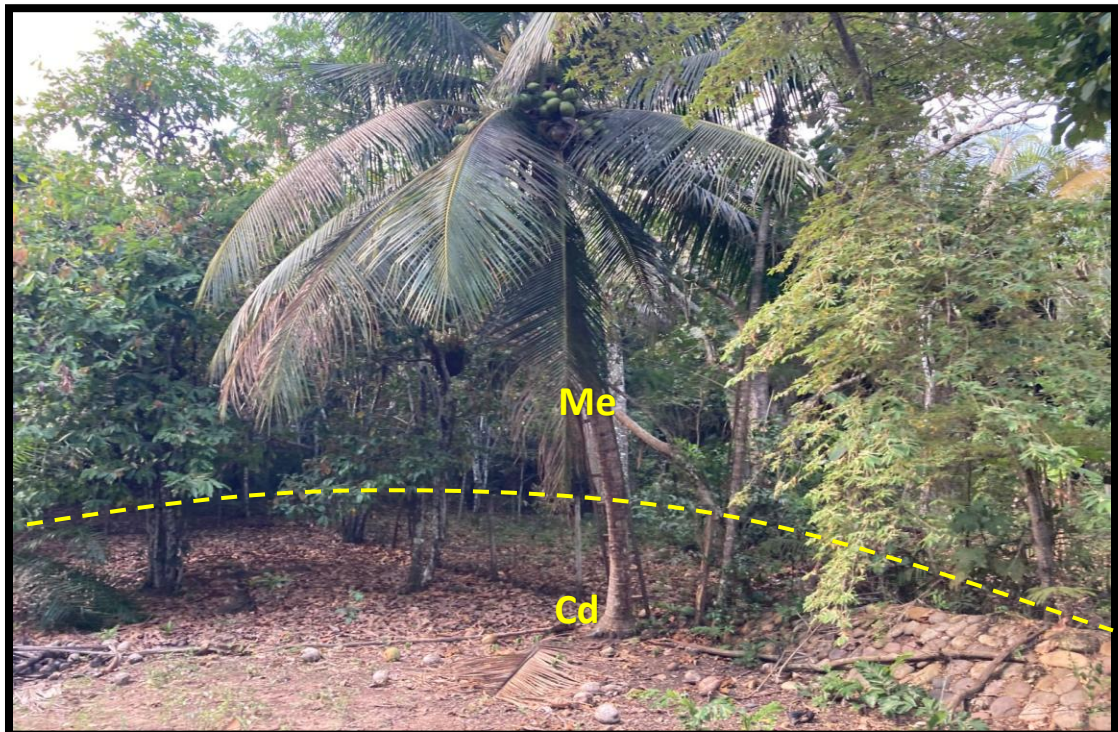
La línea de conducción se encuentra alojada sobre las unidades geomorfológicas correspondiente a Montaña con laderas estructurales (Me) y colinas y lomas disectadas (Cd).

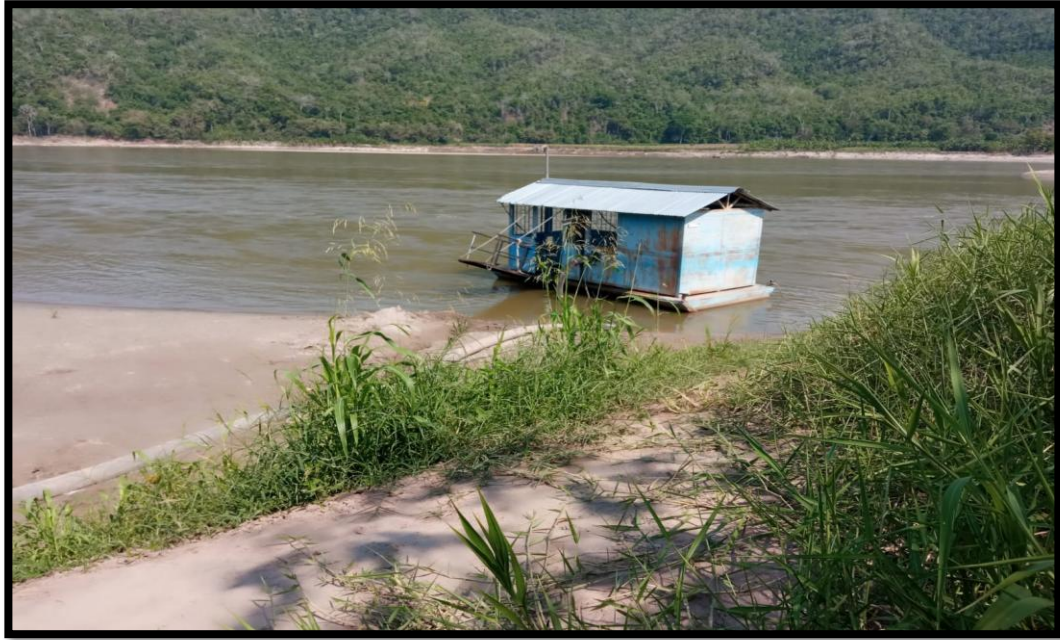
La línea de impulsión de 100 m, es de tubería PVC de 6", construida con una capacidad de 27lts/seg. en el año 2018, cuenta con un reservorio de 1100 m<sup>3</sup> de capacidad y red su distribución que abastece a los usuarios del CC.PP Limón, Barrio Por venir, primer y segundo piso de Bellavista.

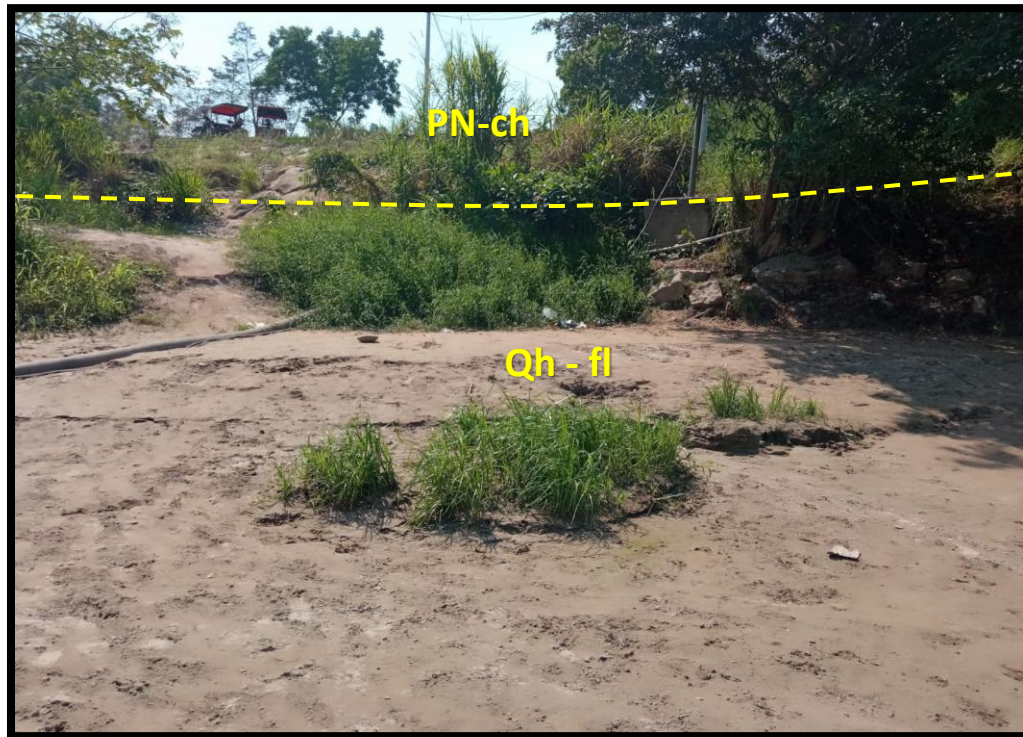
La Línea de impulsión se encuentra alojada sobre las unidades geológicas correspondientes a Formación Chambira (PN – ch) y Deposito fluvial (Qh - fl).

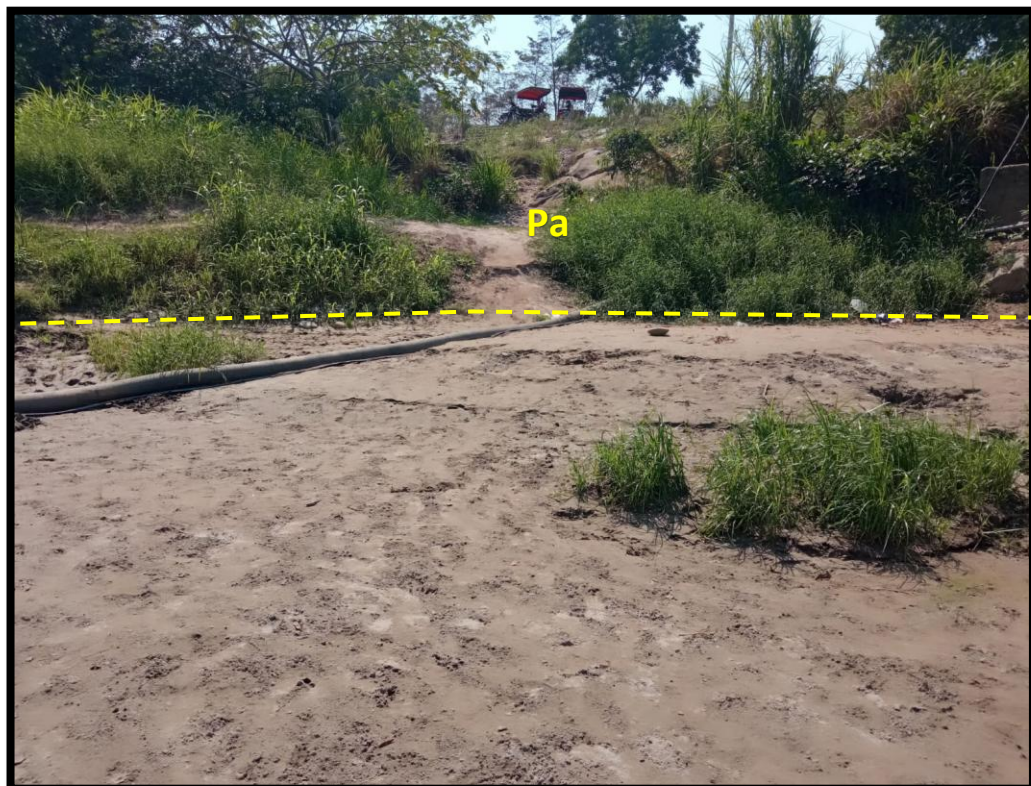
La línea de impulsión se encuentra alojada sobre las unidades geomorfológicas correspondiente a Planicie (Pa).

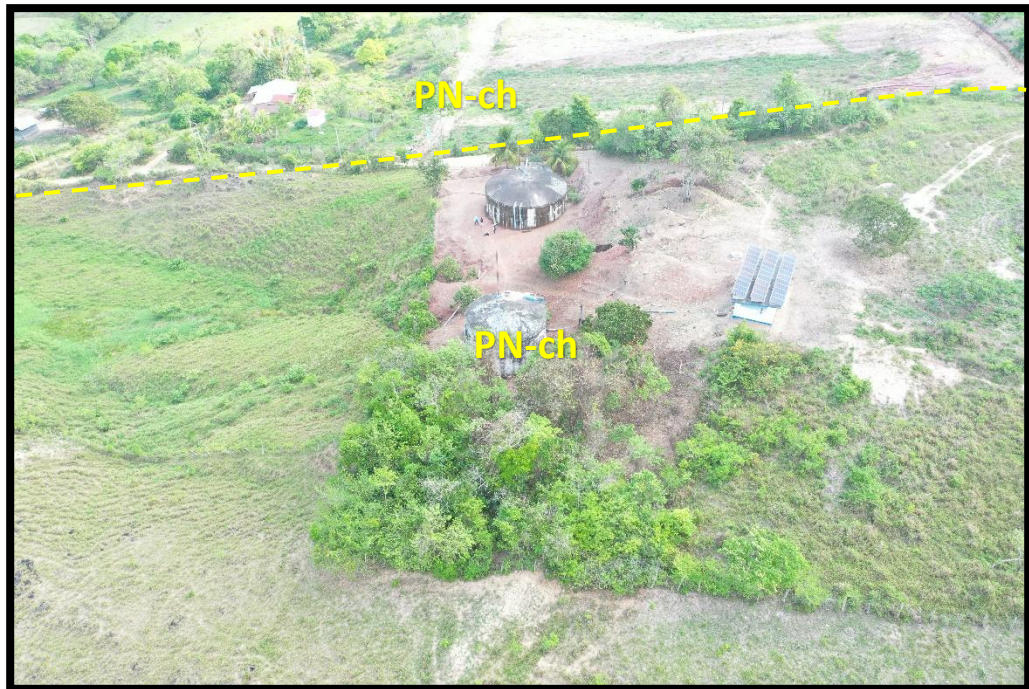
La Planta de tratamiento se encuentra alojada sobre la unidad geológica Formación chambira (PN - ch)

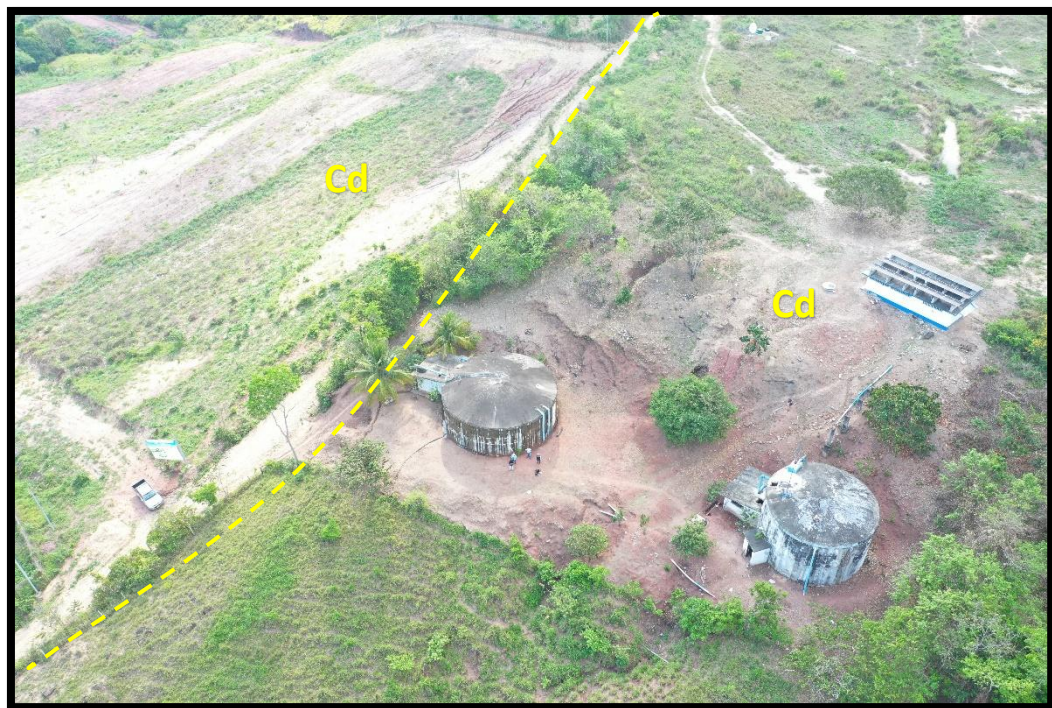
La planta de tratamiento se encuentra alojada sobre la unidad geomorfológica correspondiente a Colinas y lomas disectadas (Cd).

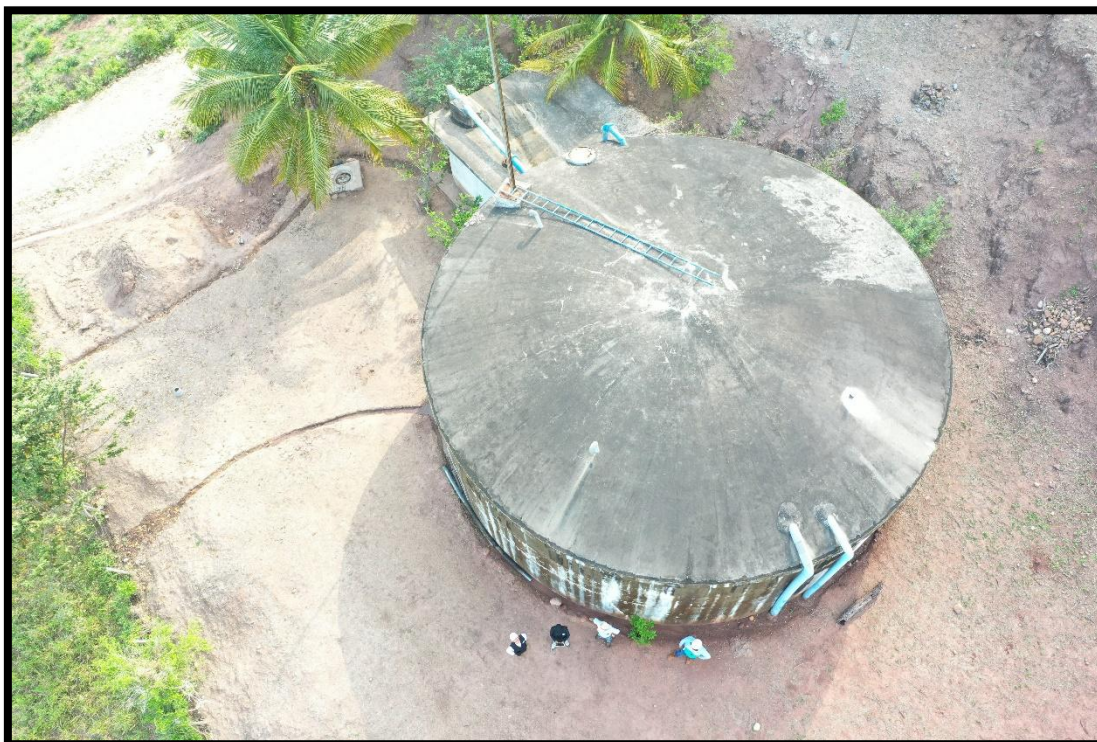
**Reservorio 1.** (500m<sup>3</sup>). - Se encuentra ubicado en el sector Banquillo, su función es de cabecera de forma cilíndrica con una capacidad de 500m<sup>3</sup>. Recibe el agua clorada desde la cámara rompe presión - cámara de cloración y de la línea de conducción de que trae agua de la captación baños. Esta estructura tiene 17 años de antigüedad, se encuentra en buen estado. No cuenta con cerco perimétrico, por lo que existe peligro para la infraestructura y la salud de la población.

**Reservorio 2** (1100m<sup>3</sup>). - Se encuentra ubicado en el sector Aeropuerto, es de tipo apoyado de forma cilíndrica, su función es de cabecera, con una capacidad de 1100m<sup>3</sup>. Recibe el agua desde la captación PTAP Rio Huallaga, abastece con servicio al sector de la parte baja de bellavista. Esta estructura tiene una antigüedad de 5 años, se encuentra en buen estado. No cuenta con cerco perimétrico, por lo que existe peligro para la infraestructura y la salud de la población.

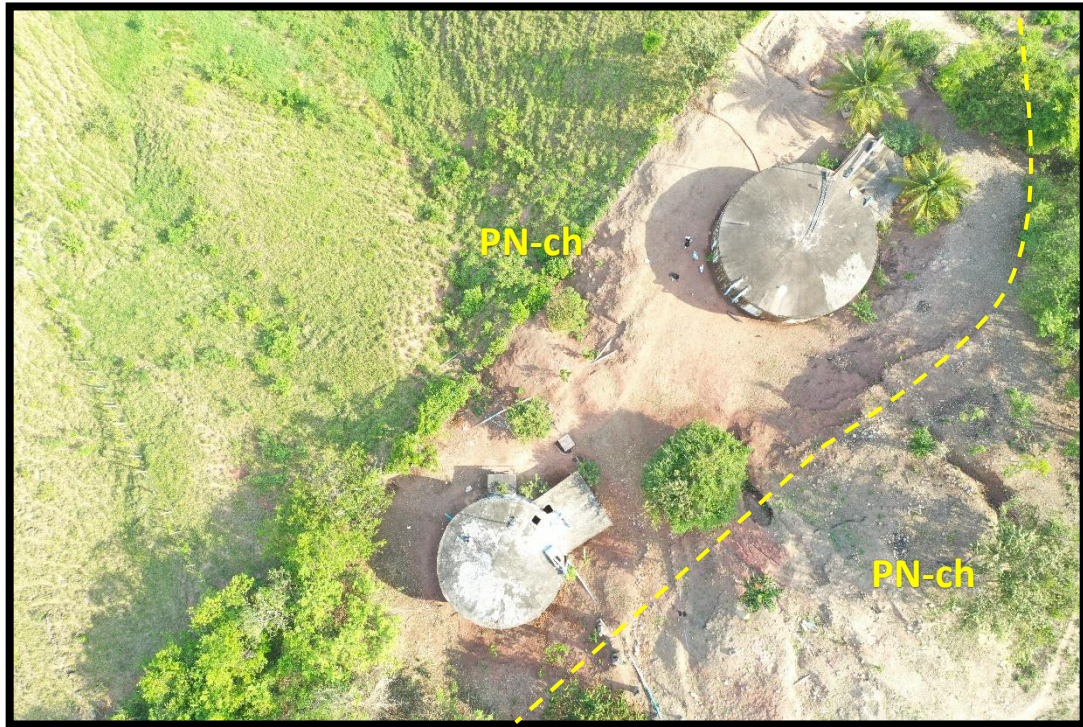
El reservorio se encuentra alojado sobre la unidad geológica Formación chambira (PN -

ch).

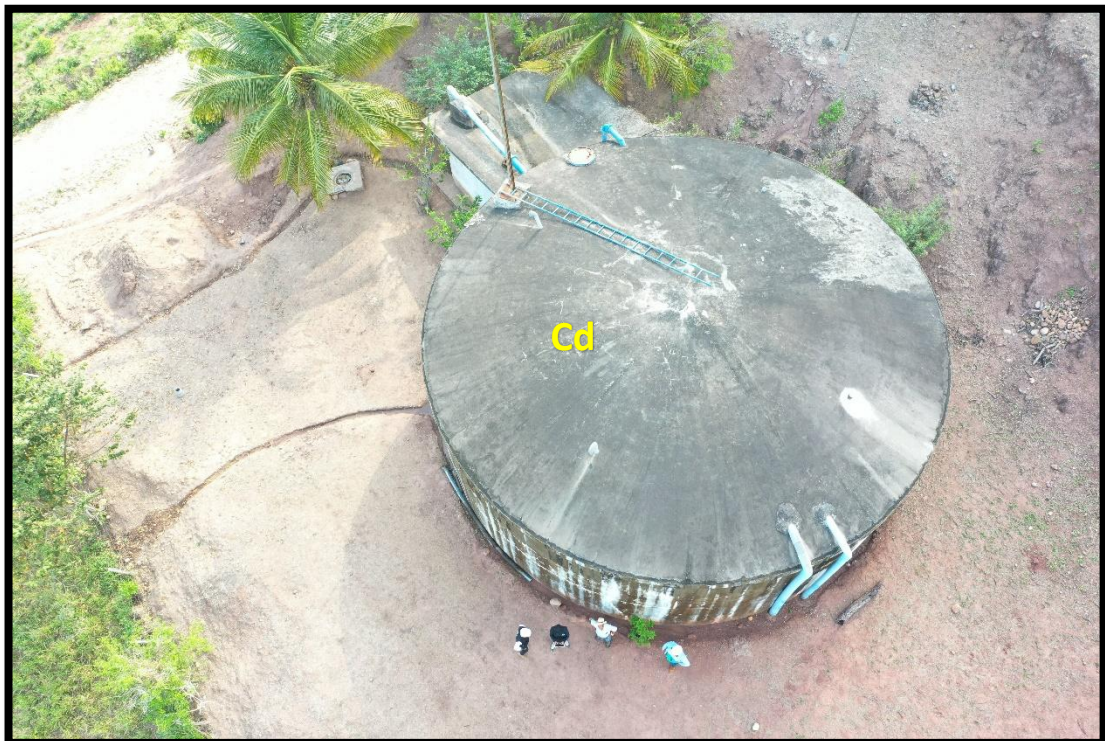
El reservorio se encuentra alojado sobre la unidad geomorfológica correspondiente a Colinas y lomas disectadas (Cd).
