**PLAN DE GESTIÓN REACTIVA EN LA SEDE CENTRAL Y  
UNIDADES ZONALES DE LAMAS, BELLAVISTA, SAN  
JOSÉ DE SISA, SAPOSOA Y PICOTA DE EMAPA SAN  
MARTIN S.A.**

**EMPRESA MUNICIPAL DE SERVICIOS DE AGUA  
POTABLE Y ALCANTARILLADO DE SAN MARTÍN  
SOCIEDAD ANÓNIMA (EMAPA SAN MARTÍN S.A.)**

EMAPA SAN MARTIN | 2026-2030

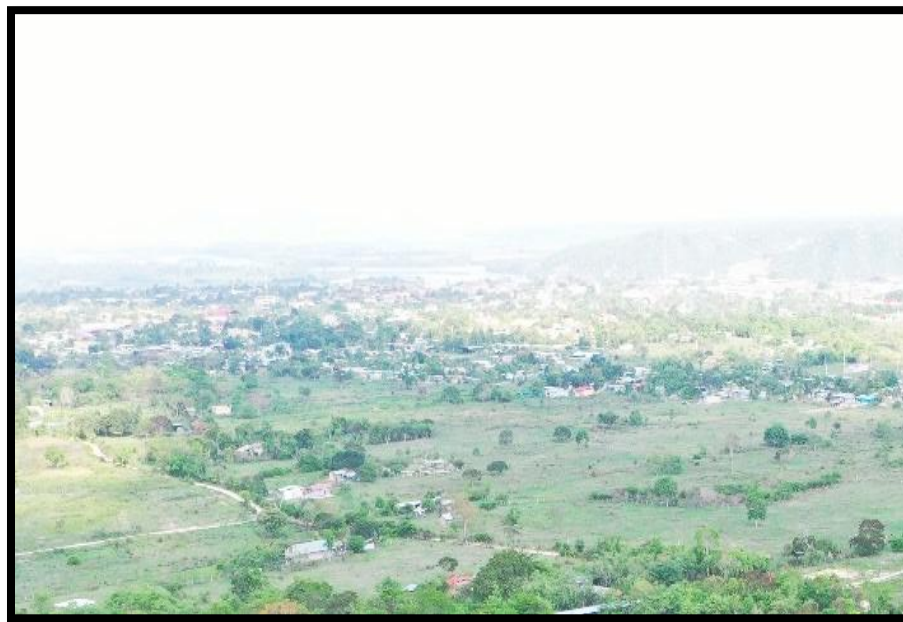
Las redes están operando normalmente. Sin embargo, se presentan roturas por presión de aire, además no se cuenta con instrumentos ni válvula para monitoreo y control de

presiones.

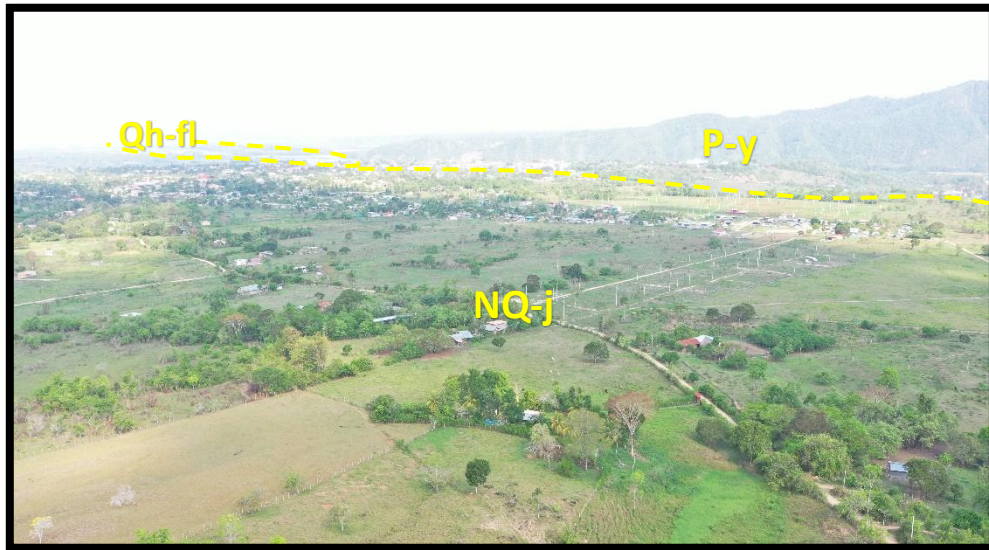
La Red de Distribución se encuentra alojada sobre la unidad geológica correspondiente a Formación Juanjui (NQ - j), Formación Yahuarango (P-y) y Deposito fluvial (Qh-fl).

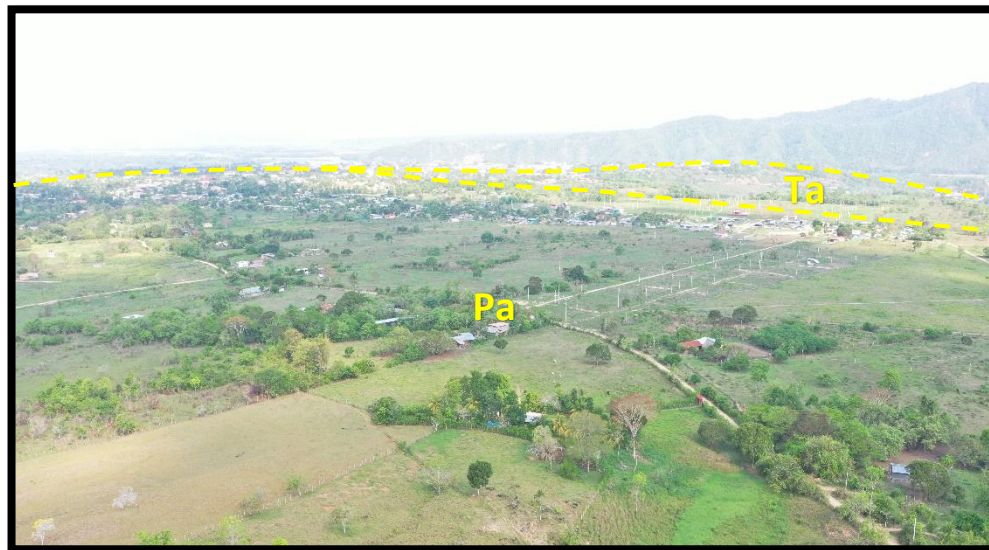
La Red de Distribución se encuentra alojada sobre las unidades geomorfológicas correspondiente a Planicie alta (Pa) y Terraza alta (Ta).

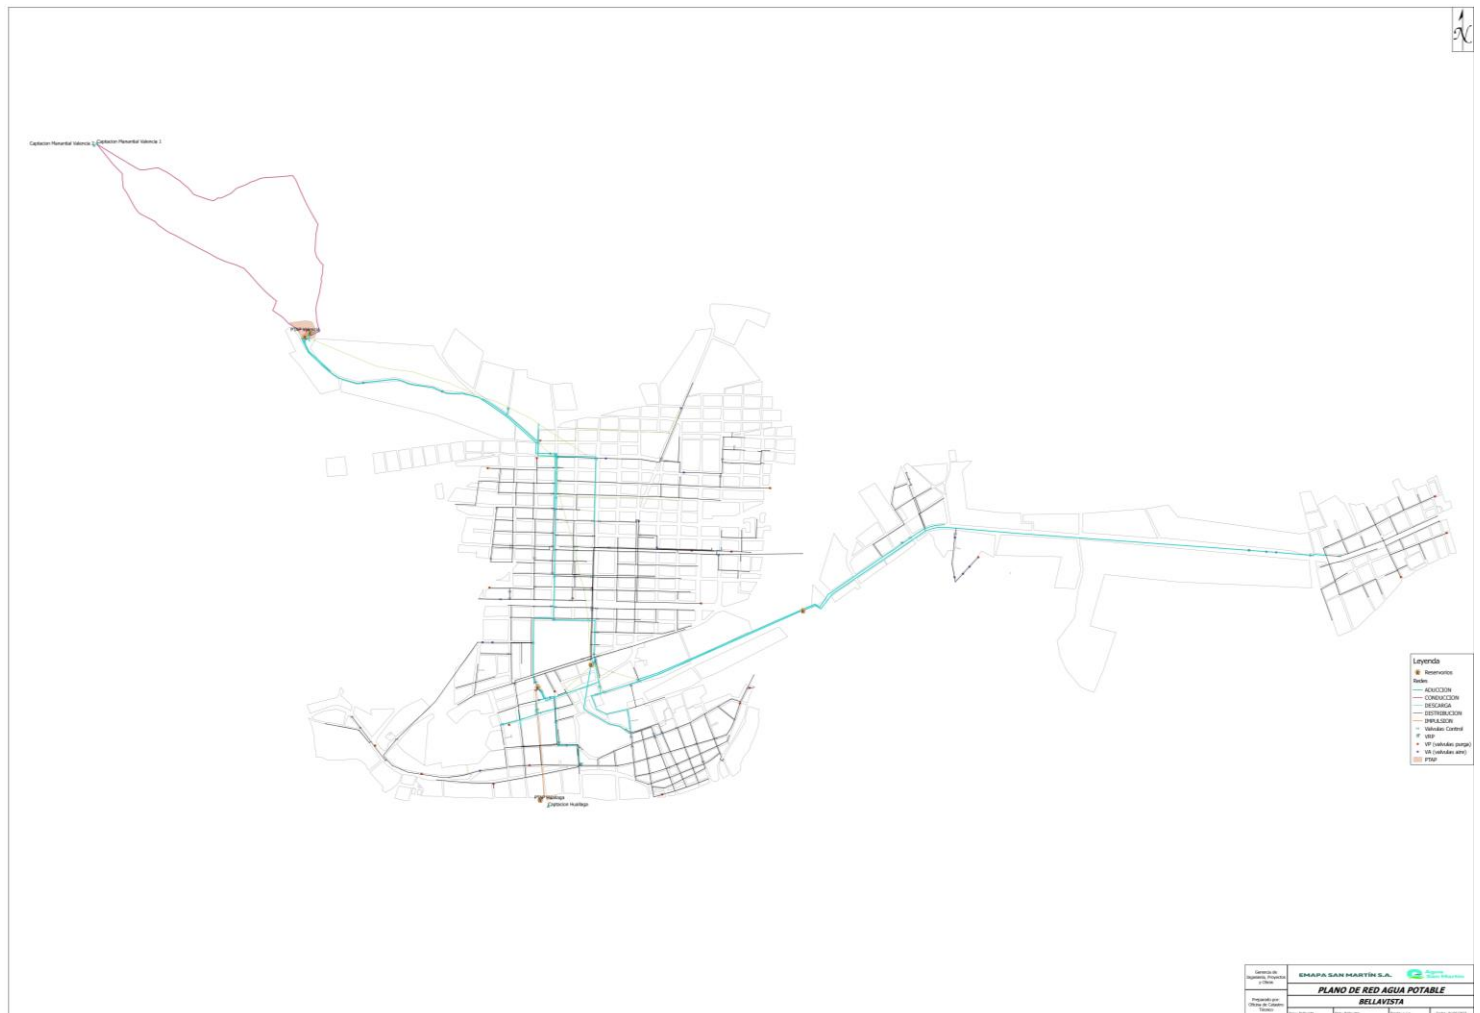
**Imagen N° 6.4.3.1: Esquema del sistema de Agua Potable – Bellavista**

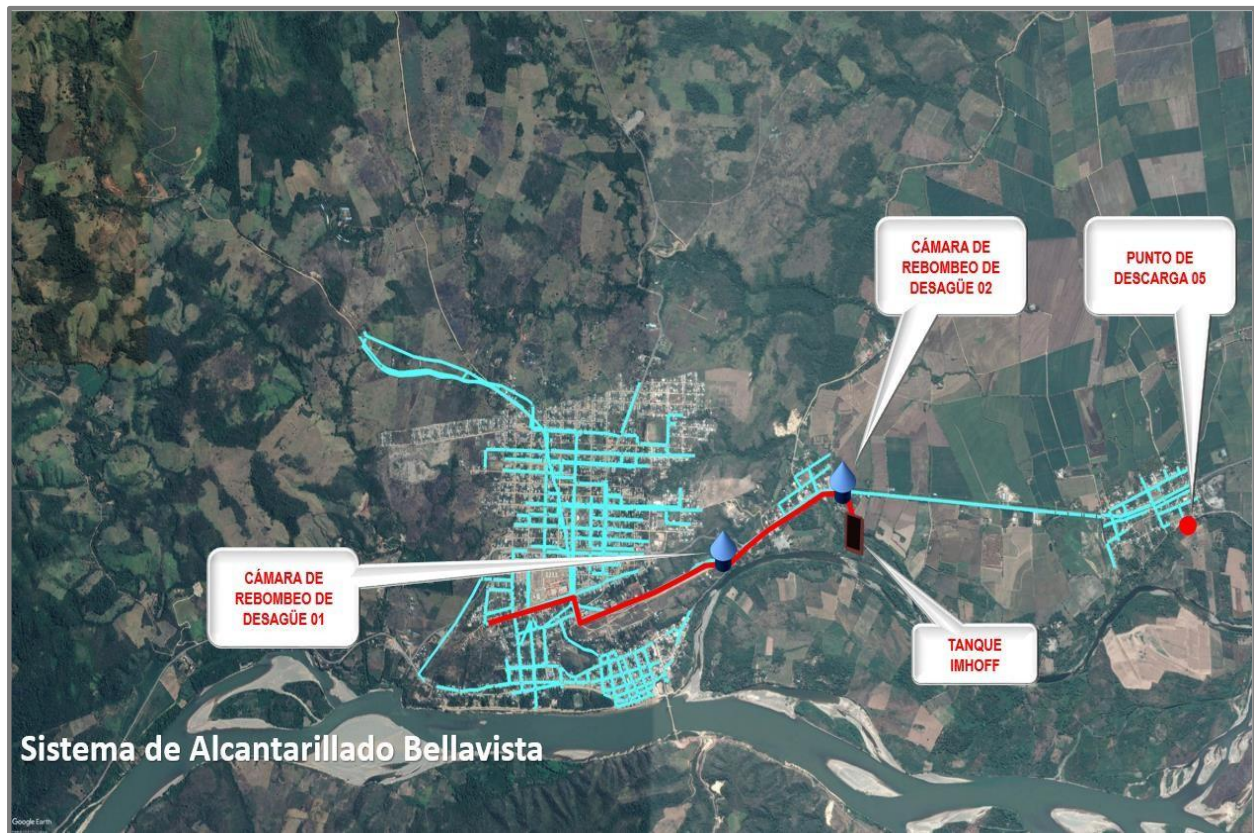
Imagen N° 6.4.3.2: Esquema del sistema de alcantarillado – Bellavista

Las aguas servidas son evacuadas sin ningún tratamiento previo, y desaguan a un brazo del río Huallaga, a aproximadamente 100mt de la ciudad, éste, en época de fuerte verano baja su caudal hasta no tener flujo, donde se acumulan las aguas residuales que al venir los vientos el olor pestilente es esparcido hacia la ciudad, el volumen de aguas servidas evacuados es de aproximadamente 16 l/s, que representa el 80% del consumo de agua potable.

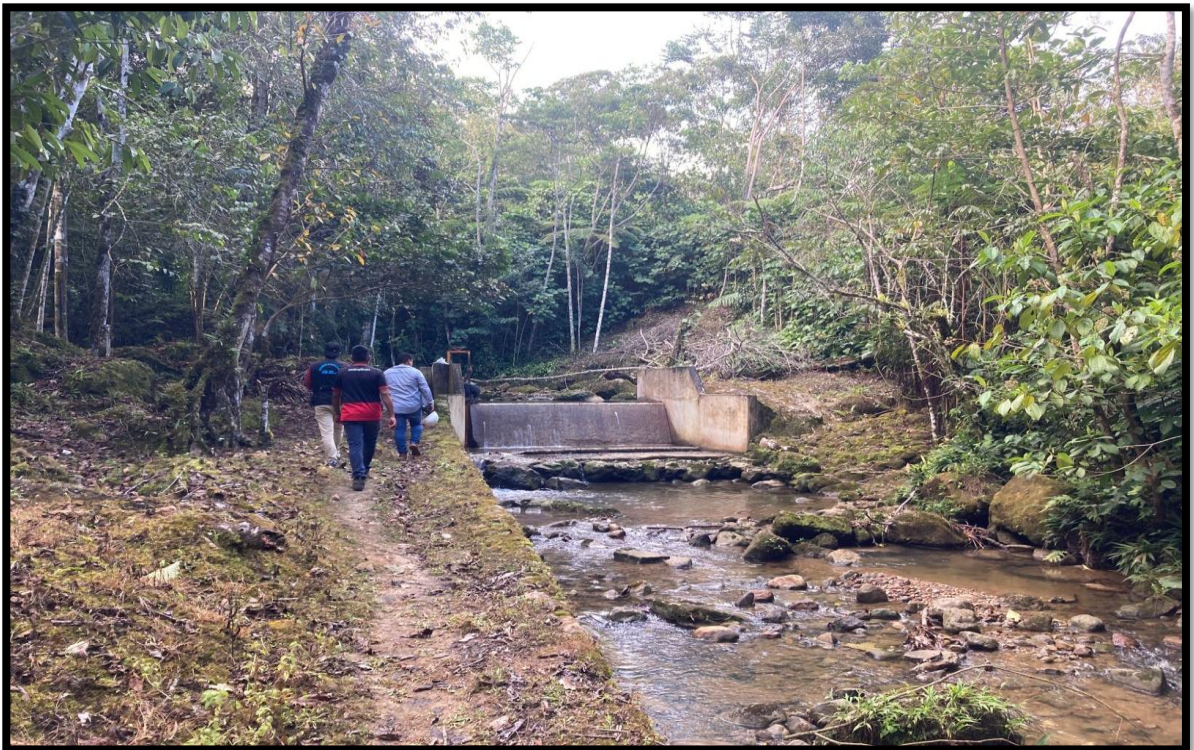
**Captación de Juanjuicillo.** – Se encuentra ubicada en la margen izquierda de la quebrada Juanjuicillo a 1100msnm, diseñada para captar 18 l/s, constituida por una estructura de concreto armado, la toma se encuentra a 0.15m del fondo con una ventana de captación protegida por una rejilla metálica que impide el ingreso de material grueso. Tiene 18 años de antigüedad, su estado de funcionamiento es bueno.

**Captación de Shucshuyacu.** - Encuentra ubicada en la margen izquierda de la quebrada de Shucshuyacu a 1028msnm, diseñada para captar 23.14 l/s constituida por una estructura de concreto armado, la toma de captación está protegida por una rejilla metálica que impide el ingreso de material grueso. Tiene 09 años de antigüedad, su estado de funcionamiento es bueno. Puesto en funcionamiento en el año 2010.

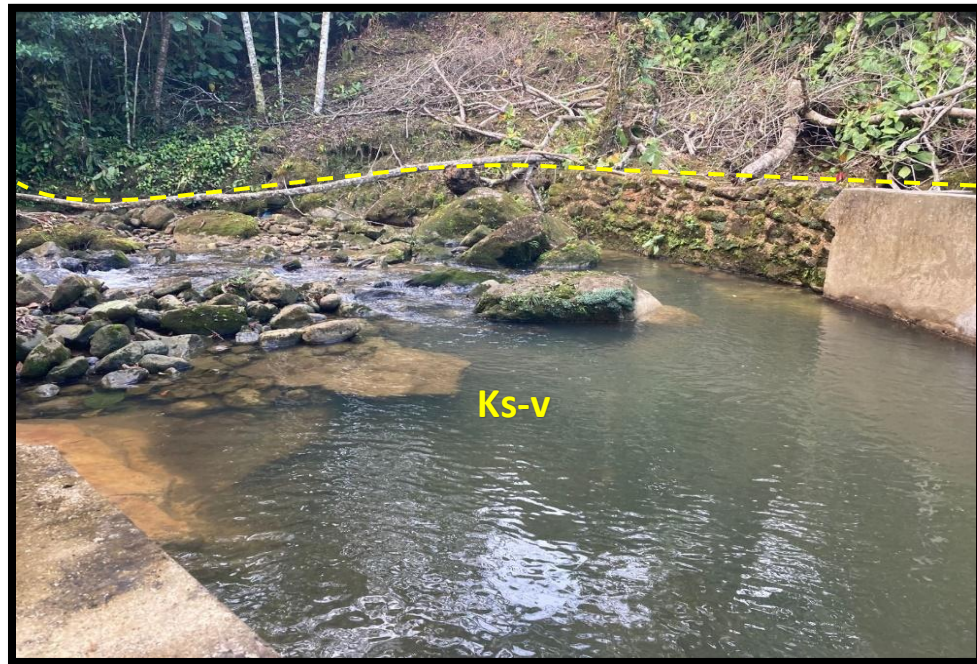
La captación se encuentra alojada sobre la unidad geológica correspondiente a una Formación Vivian (Ks-v).

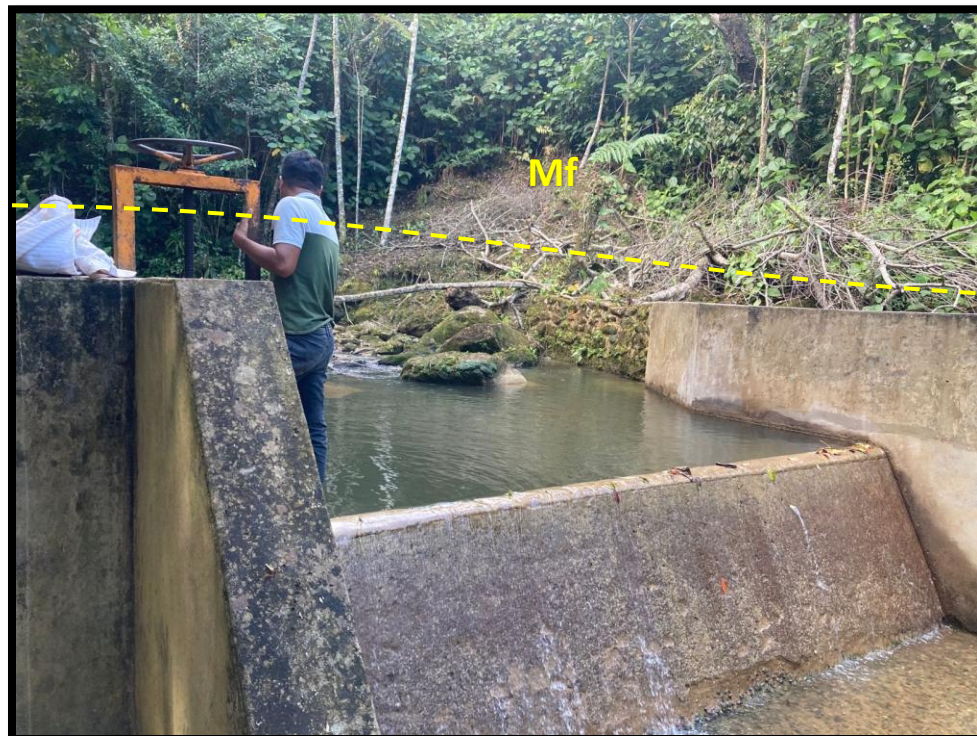
La captación se encuentra alojada sobre la unidad geomorfológica correspondiente a Montañas de pendiente alta (Mf).

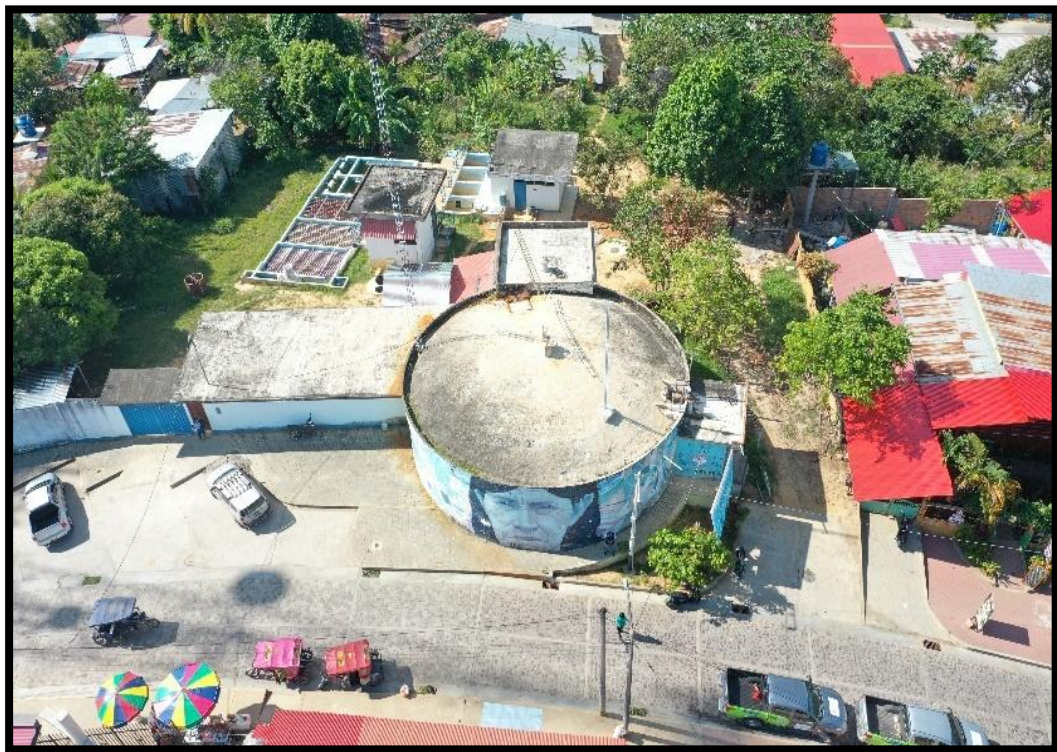
Floculadores. - Consiste en 01 floculador de tipo horizontal de tres tramos con capacidad de 25 l/s, cuenta con pantallas corrugadas de PVC, el estado de conservación de la estructura es bueno.

Decantadores. - Consiste en una estructura de concreto armado, son 2 unidades, con capacidad de 25 l/s, son de alta velocidad, de flujo ascendente y placas paralelas inclinadas con un ángulo de 50°, se encuentra en buen estado de funcionamiento y estado de mantenimiento bueno.

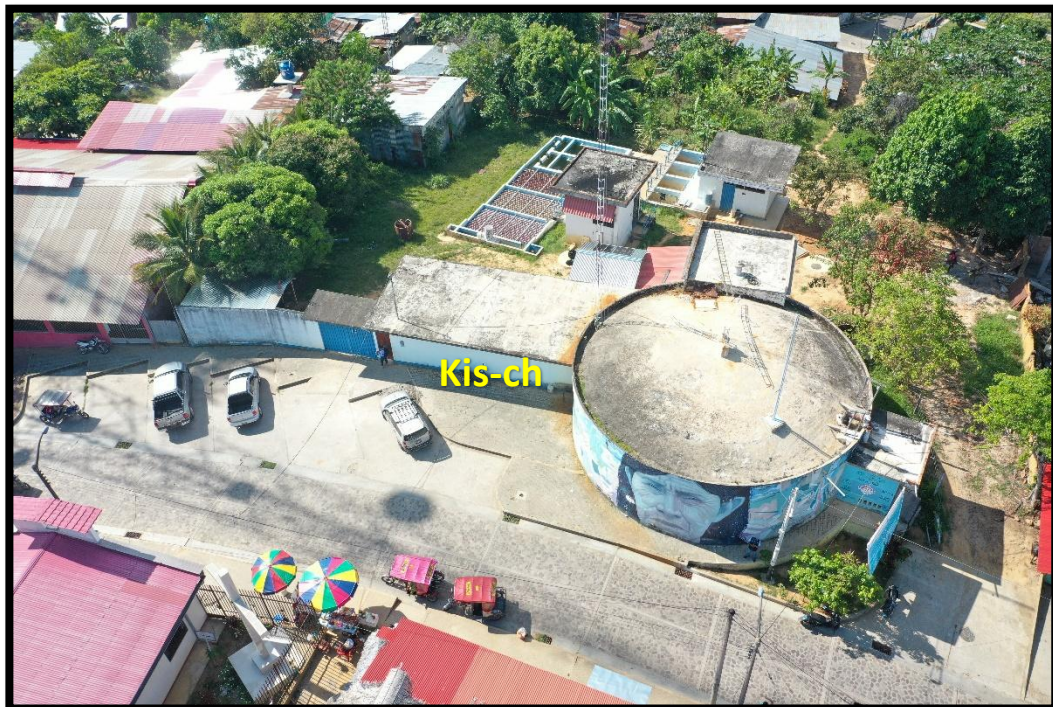
La Planta de tratamiento se encuentra alojada sobre la unidad geológica Formación chonta (Kis - ch)

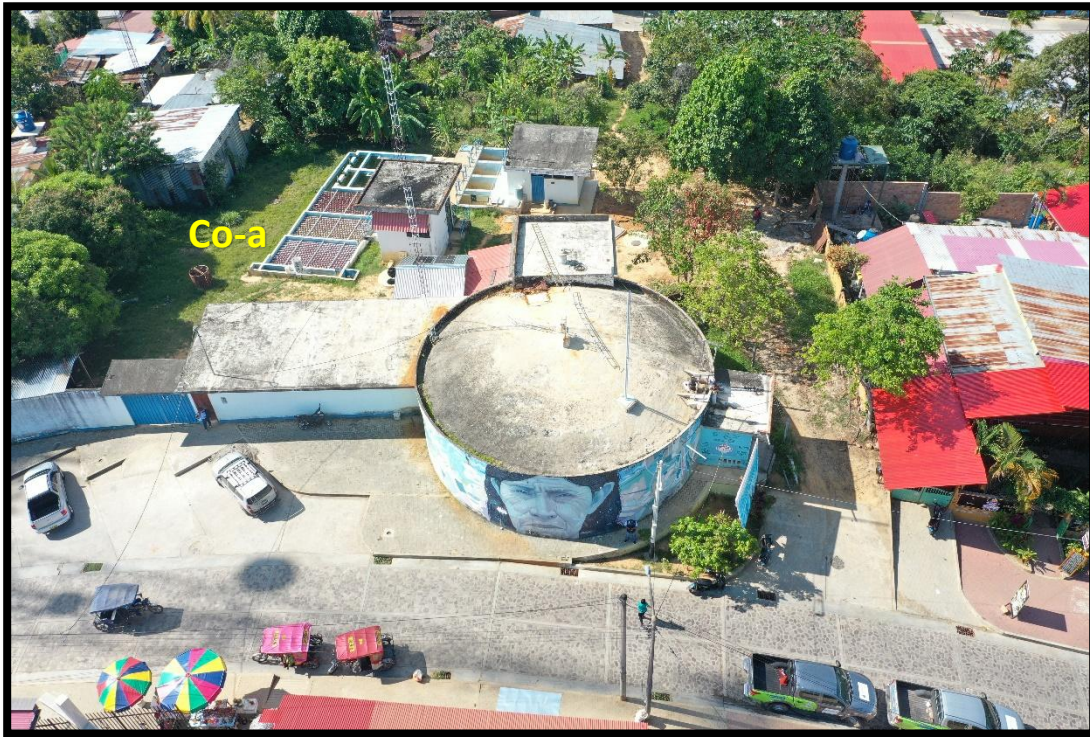
La planta de tratamiento se encuentra alojada sobre la unidad geomorfológica correspondiente a Colinas de pendiente alta (Co-a).

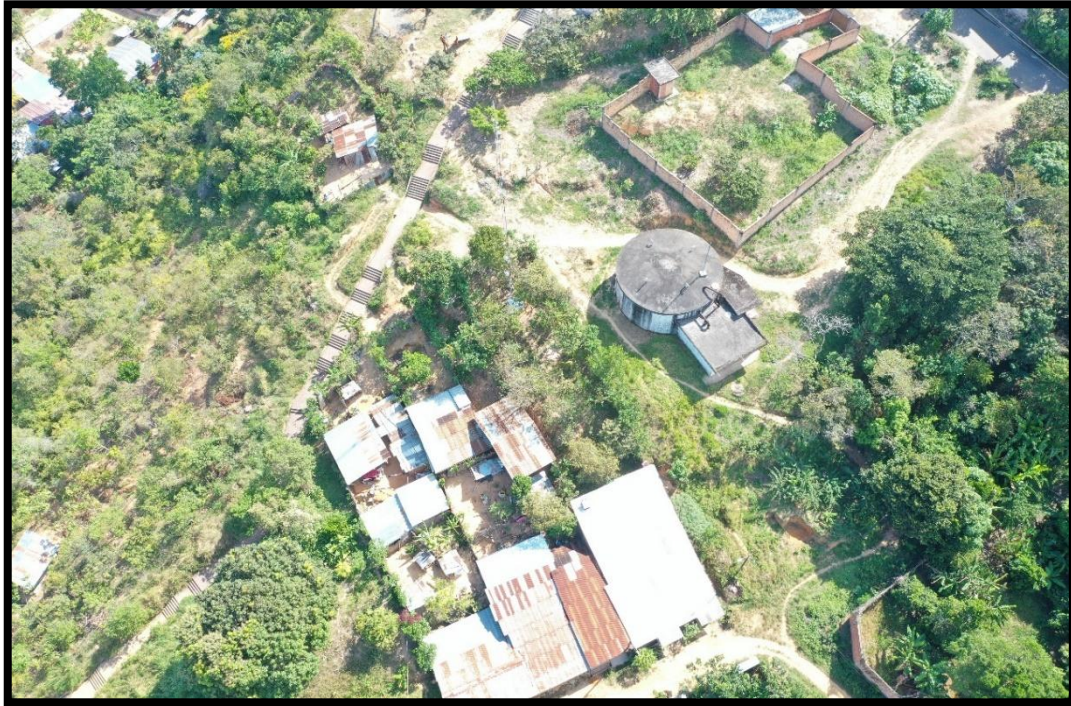
Reservorio R-1 (536m<sup>3</sup>). - Este reservorio se encuentra ubicado en el sector Mirador de la localidad de Lamas, es de forma cilíndrica apoyada, su funcionamiento es de cabecera. El estado de funcionamiento es bueno y tiene una antigüedad de 51 años que fue puesto en funcionamiento en el año de 1968.

Reservorio R-2 (500m<sup>3</sup>). - Se ubica también en el sector Mirador, es tipo apoyado de forma cilíndrica, su función es de cabecera. El estado de funcionamiento es bueno, tiene una antigüedad de 18 años. El área donde se ubica no cuenta con cerco perimétrico, por lo que existe peligro para la infraestructura y la salud de la población.

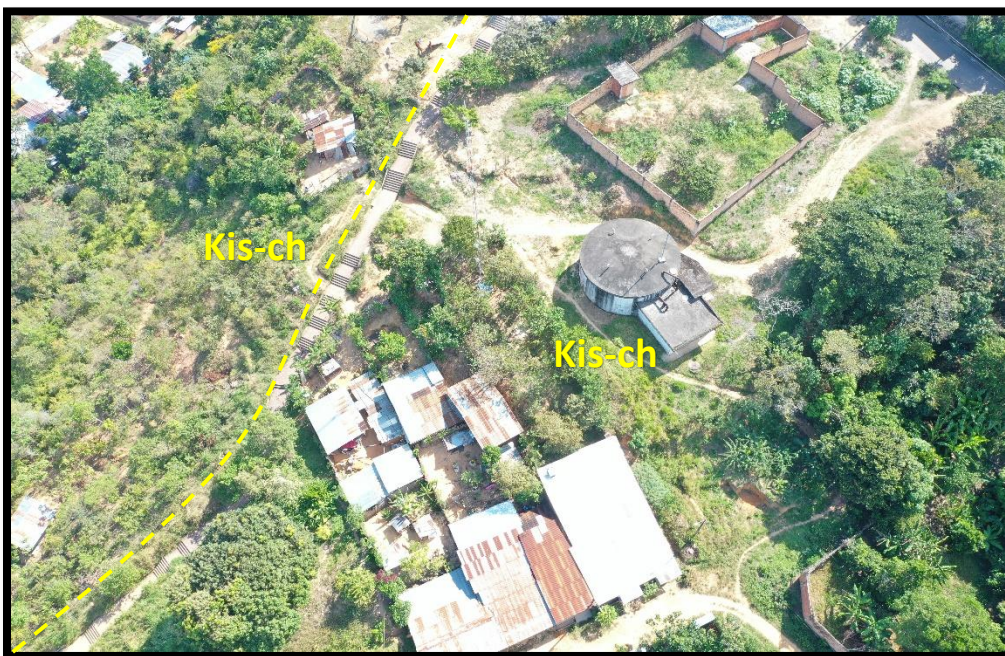
El reservorio se encuentra alojado sobre la unidad geológica Formación chonta (Kis-

ch).

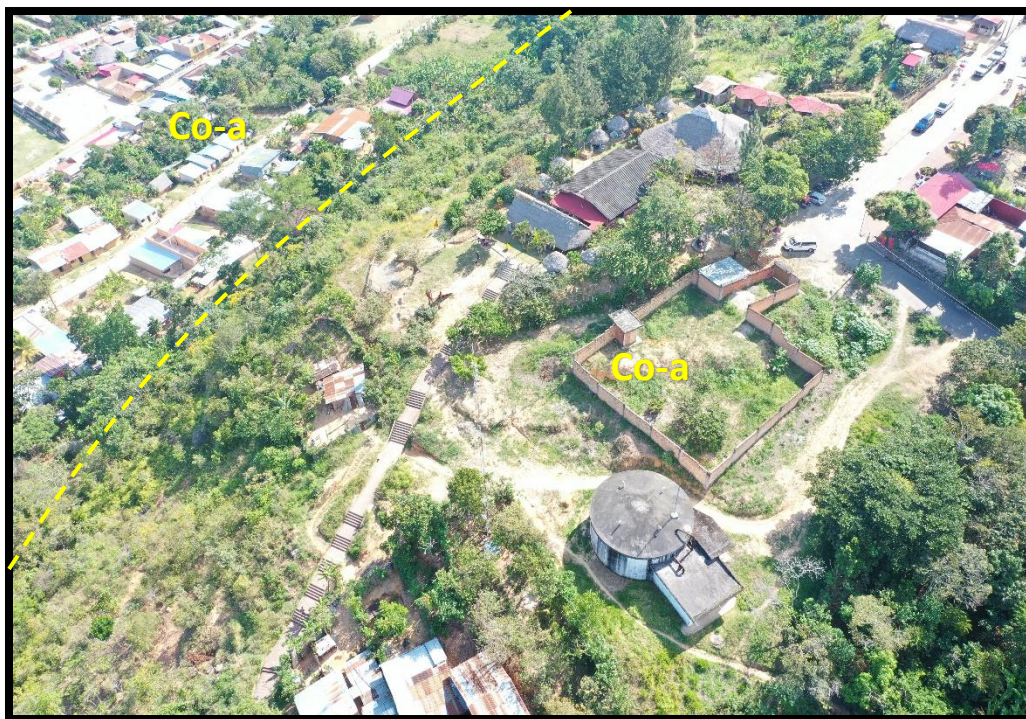
El reservorio se encuentra alojado sobre la unidad geomorfológica correspondiente a Colinas de pendiente alta (Co-a)

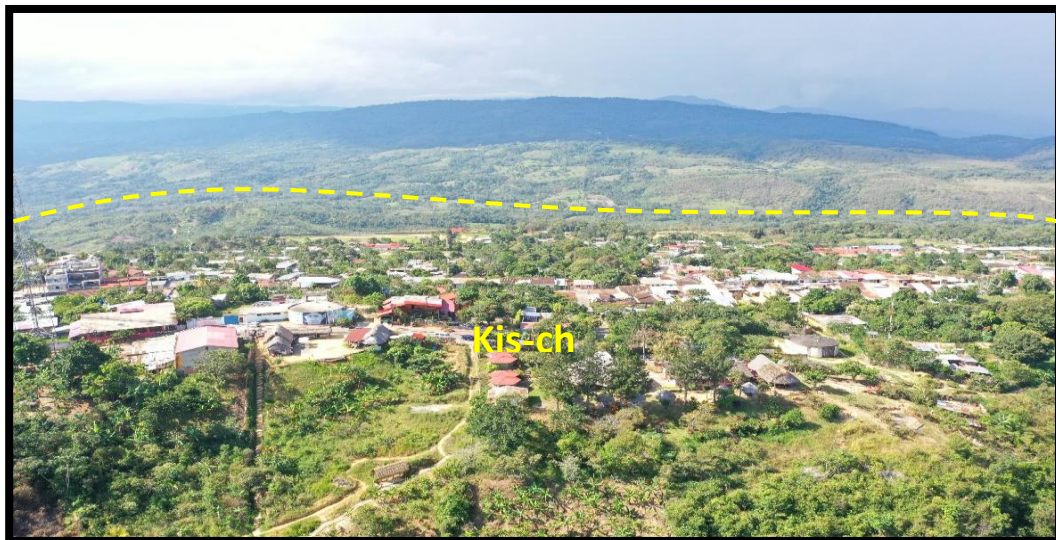
La Red de Distribución se encuentra alojada sobre la unidad geológica correspondiente a Formación chonta (Kis-ch).

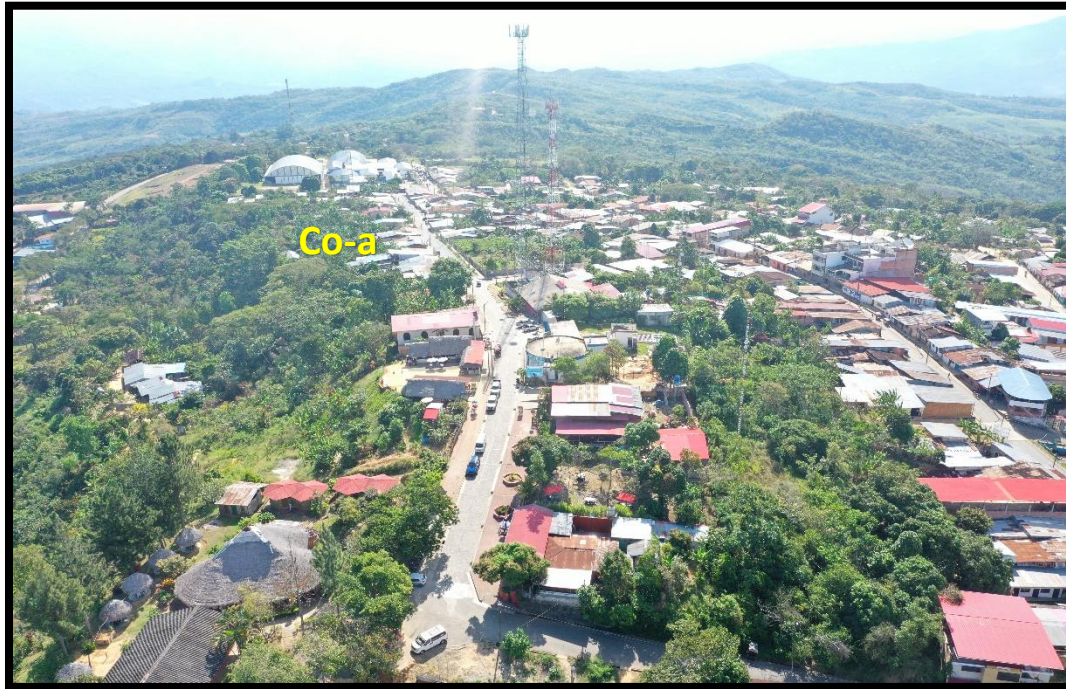
La Red de Distribución se encuentra alojada sobre las unidades geomorfológicas correspondiente a Colinas de pendiente alta (Co-a).

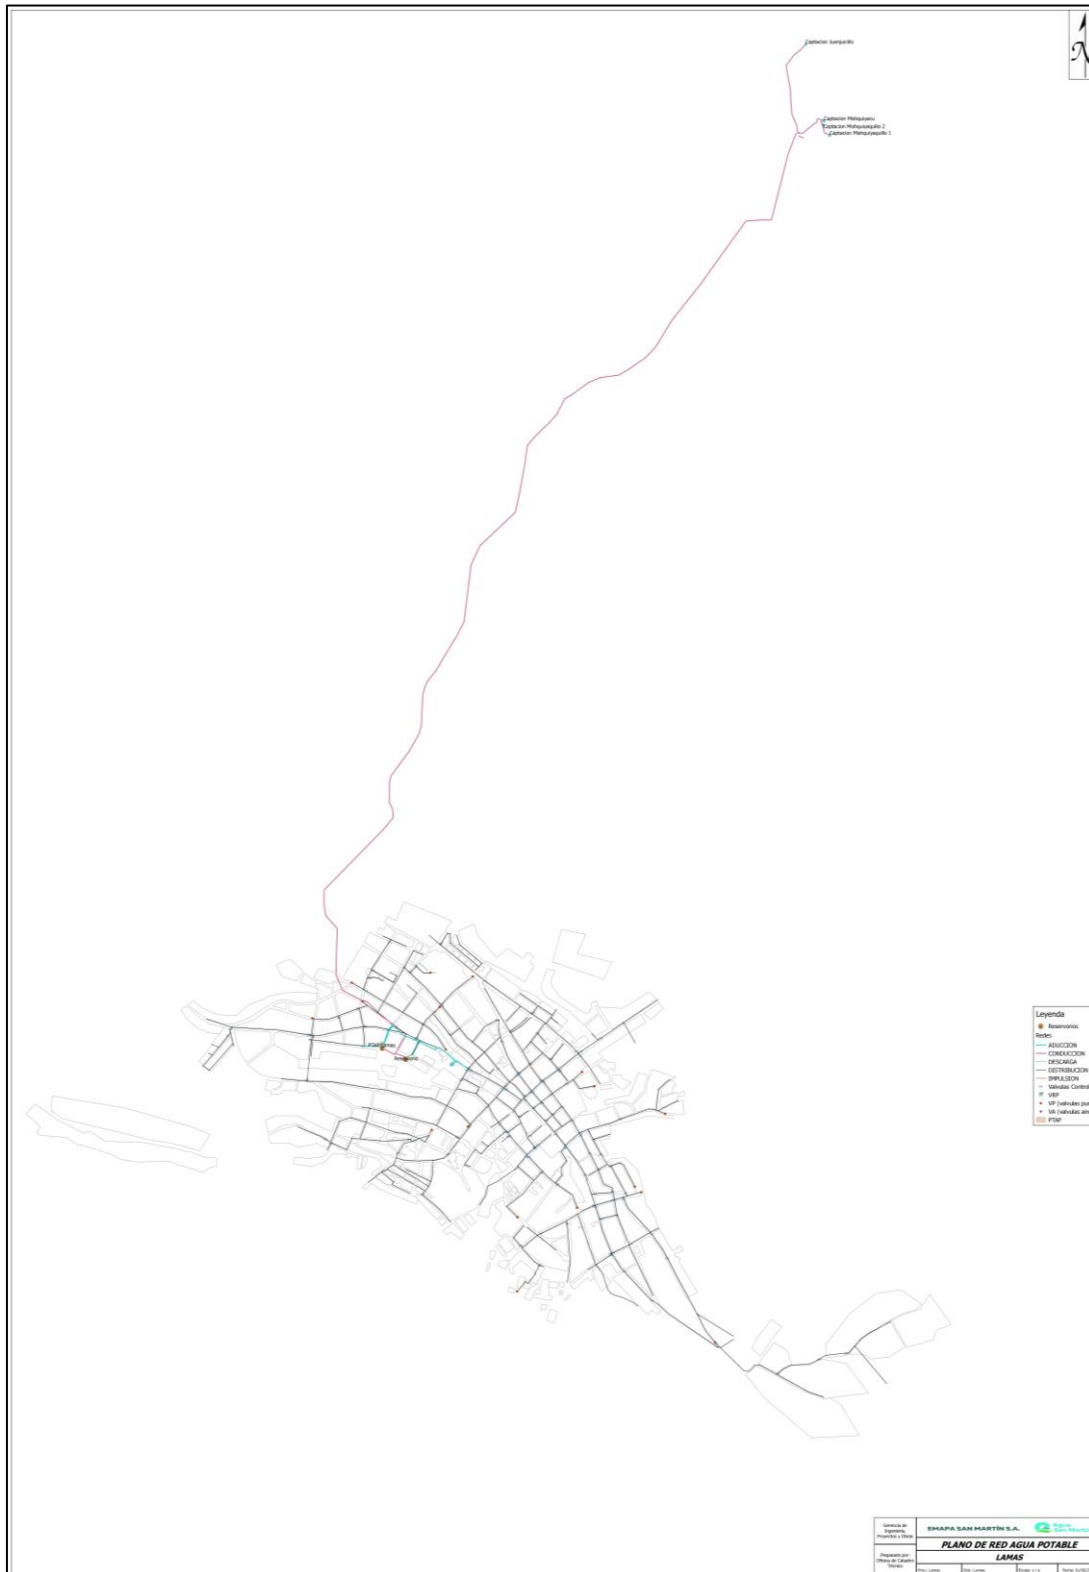
Imagen N° 6.5.34.1: Esquema del sistema de Agua Potable – Lamas

No se desarrolla un programa de mantenimiento preventivo, sino que se realiza mantenimiento correctivo, en todos los componentes del sistema. Para llevar a cabo un eficiente programa de mantenimiento de operación y mantenimiento, se debe contar necesariamente con el soporte de un catastro de instalaciones, equipos, permanentemente actualizado, la dotación de movilidad (motocicleta), para traslado de personal y otros elementos.

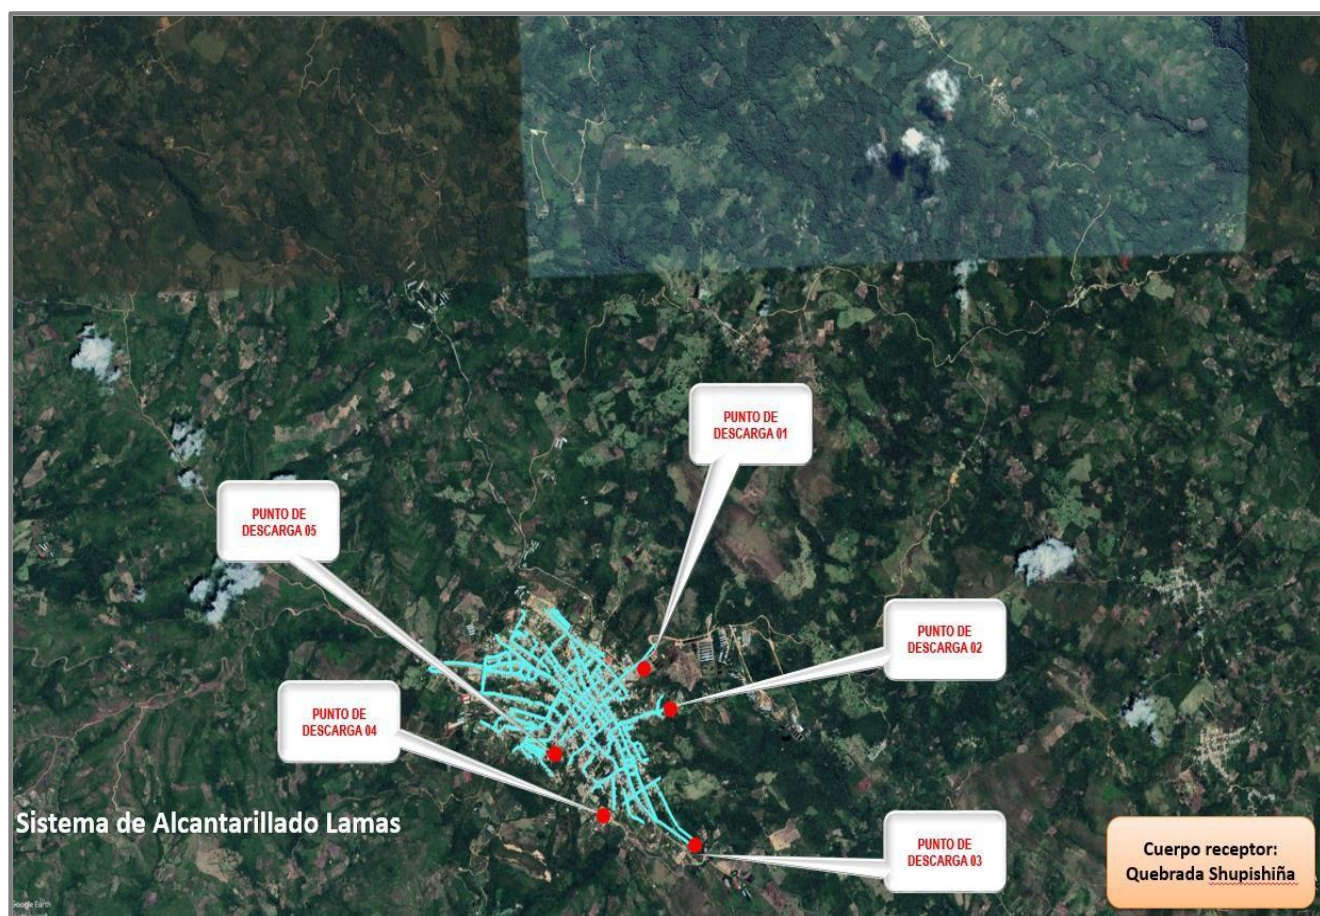
**Imagen N° 6.5.34.2: Esquema del sistema de alcantarillado – Lamas**

El volumen de aguas servidas evacuados es de 13 l/s, considerando el porcentaje de contribución del consumo de agua potable al alcantarillado con una estimación del 80%.

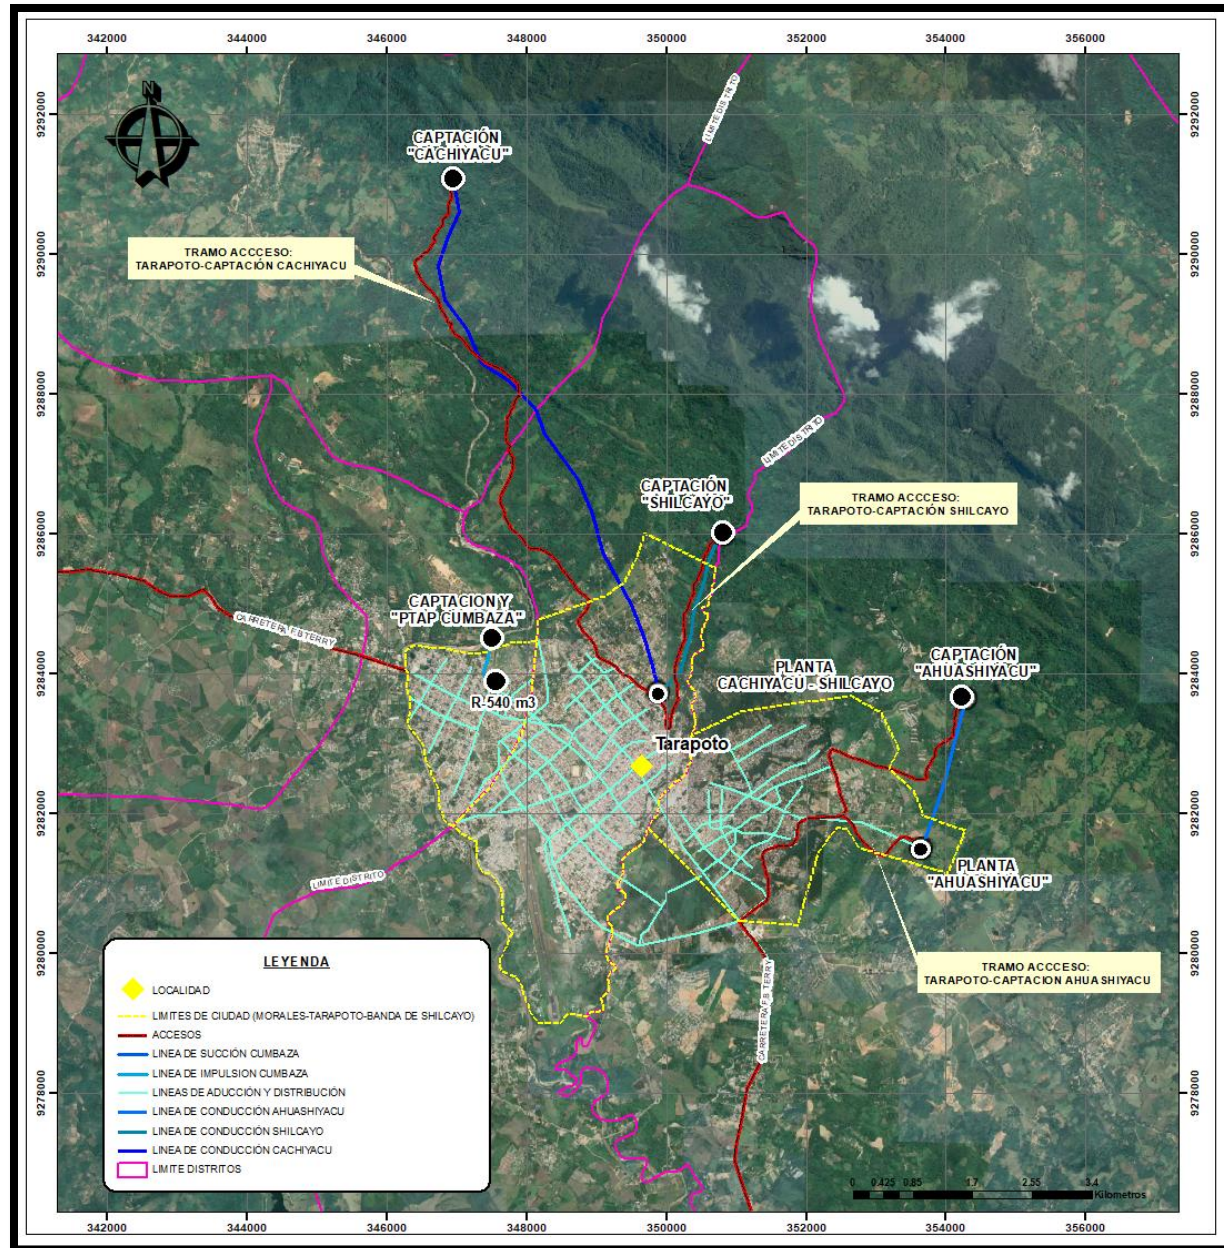
MAPA 6.6.1: UBICACIÓN “SEDE CENTRAL - TARAPOTO”; COMPONENTES Y VÍAS DE ACCESO

Así mismo la ubicación de los componentes de abastecimiento de agua para la Localidad de Tarapoto se representa en el siguiente mapa temático:

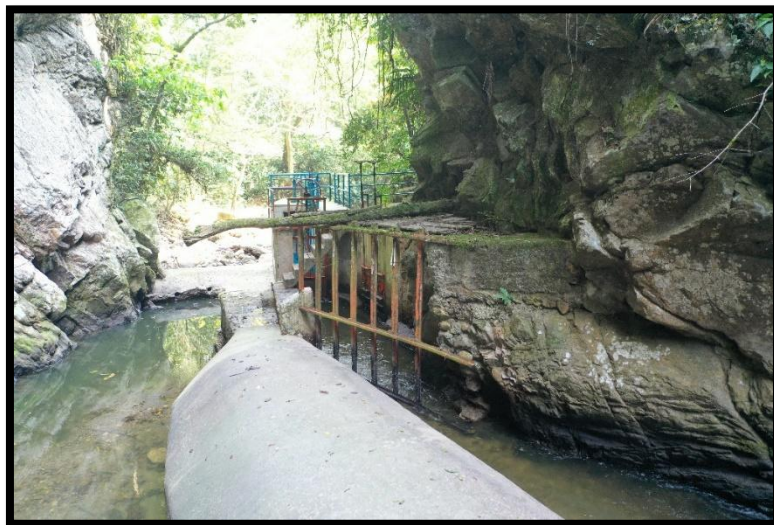
Esta captación se encuentra ubicada a una distancia de 2,400 m de la ciudad, con una altitud de 380 msnm, exactamente en el sector denominado Pongo de Shilcayo, esta captación es por gravedad y está ubicada al margen derecho de la quebrada Shilcayo, el cual capta un caudal promedio de 120 l/s.

La estructura de captación está conformada por un dique con su respectivo vertedero de rebose y un canal lateral de encauzamiento con una compuerta para represar el agua y hacer la limpieza; el agua ingresa mediante 2 ventanas con rejillas y malla metálica de 0.40x0.65m con sus respectivas compuertas, luego pasa a una cámara de concreto sigue un túnel de 13 m de largo, 1.60m de altura y 0.80m de ancho, hasta una cámara de captación de concreto en paralelo con su canastilla de bronce. Tiene más de 50 años de antigüedad, construida en el año de 1965, se encuentra en estado regular, se observa deterioro en el dique de represamiento, con presencia de cangrejas que dejan pasar el agua, por lo que en época de estiaje no es posible captar los 120 l/s. Según información del Área de Producción en los meses de agosto y septiembre del año 2006 y 2007 se registró caudal de llegada a la planta de tratamiento Shilcayo con 98 l/s.

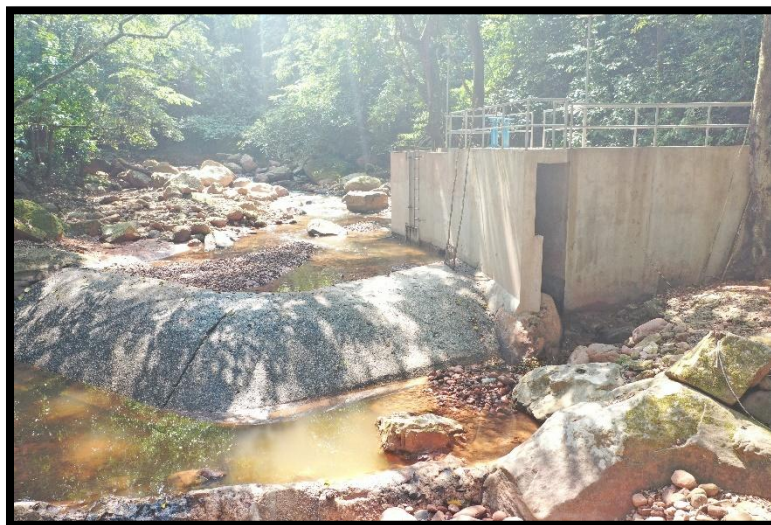
##### **Captación Cachiyacu**

Está ubicada a 11.00 km. de la planta de tratamiento, al margen izquierdo de la quebrada Cachiyacu, en la cota de 437msnm. Siendo una estructura lateral de concreto armado, conformado por su dique con su vertedero de rebose y compuerta metálica para desagüe y limpieza, tiene una caja de captación de 2.00m de largo, 1.80m de ancho y 1.50m de alto; está diseñada para captar 160 l/s. Fue construida en el año de 1993 y rehabilitada con Fondos del Ministerio de Vivienda – Fenómeno

del niño en el año 2016, tiene una antigüedad de 26 años, se encuentra en buen estado de conservación.

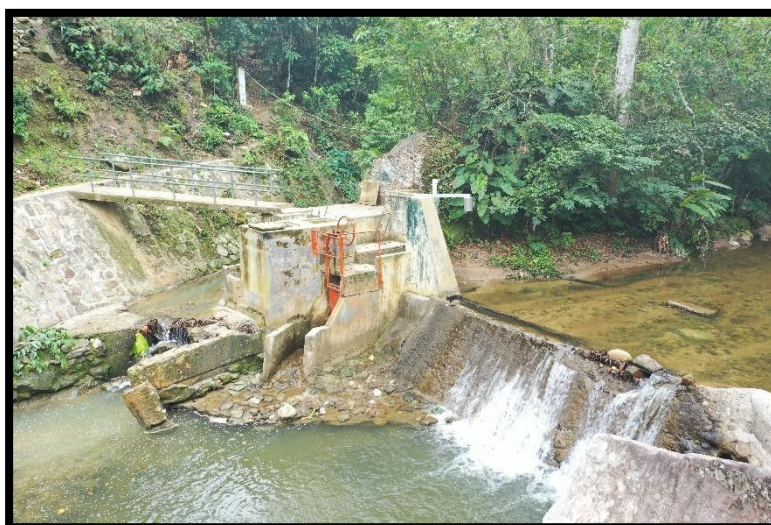
### **Captación Ahuashiyacu**

La captación está ubicada al margen derecho del río Ahuashiyacu, donde se capta por gravedad mediante una estructura lateral de concreto armado, compuesta de un dique con canal ubicado por debajo del vertedero de rebose. Su capacidad de diseño es para captar 120 l/s, desde el 15 de noviembre del 2016 se puso en funcionamiento la nueva línea de conducción; la línea nueva actualmente transporta 68 l/s y la línea antigua 65 l/s. La línea antigua está en funcionamiento desde 1995 con una antigüedad de 24 años.

Junto a la estructura de captación aguas abajo desemboca la quebrada Maronilla, la misma que se encuentra con elevada contaminación por descargas de desagües de granjas de aves de corral y ganado porcino; cuando se presenta crecientes de esta quebrada se desborda descargando sus aguas arriba de la captación, generando peligro de contaminación al agua que se capta.

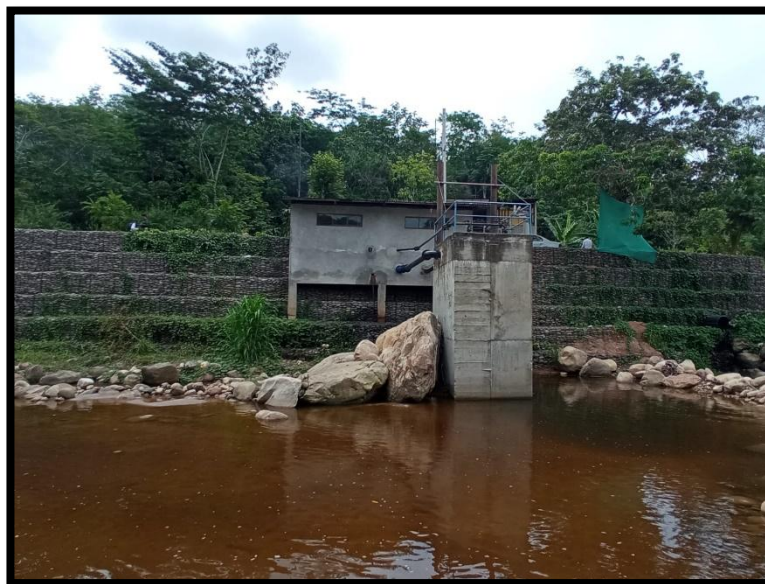
**Captación Cumbaza**

Comprende una estación de Captación por succión con tuberías de acero SCHEDULE 40  $\varnothing=200\text{mm}$ , con perforaciones de  $\varnothing=1"$  a través de Galería Filtrante del río Cumbaza, para captar un Caudal de 27L/S. Así mismo, el sistema de captación con el que se cuenta está constituido por una estructura tipo cajón de concreto armado de sección de  $L=7.20\text{m}$ ,  $A=3.10\text{m}$ , y  $H=4.875\text{m}$ ; construido por debajo del nivel del lecho río Cumbaza. El interior de este cajón está relleno por estratos de rocas grandes y material de piedra fina zarandeada de 1" y 3/4", que sirve como material filtrante del agua superficial del río. En el fondo de esta estructura se colocará la tubería de acero perforado para captación del agua por succión con las bombas de la estación 01.

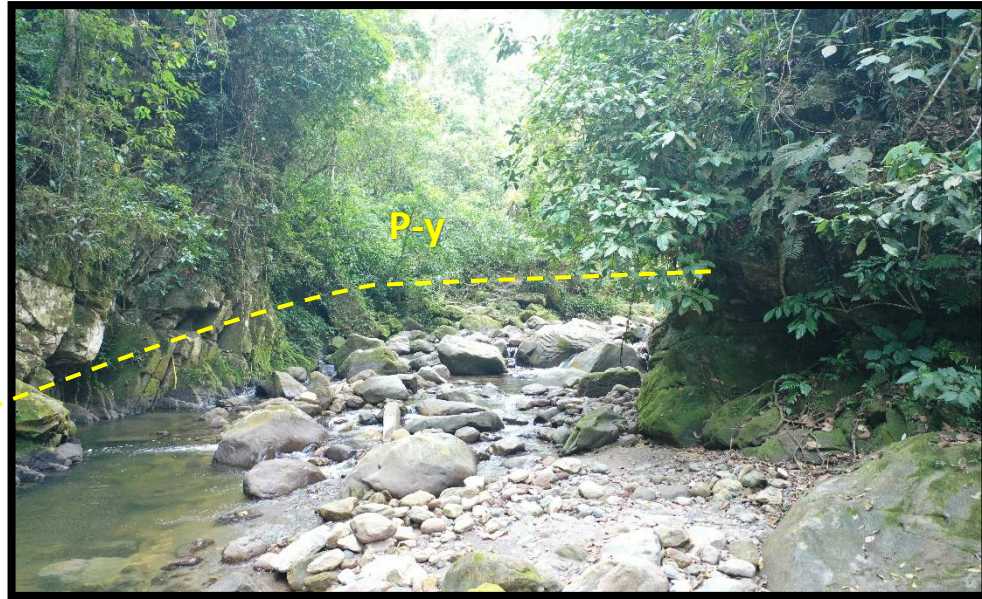
La captación se encuentra alojada sobre la unidad geológica correspondiente a una Formación Yahuarango (P-Y).

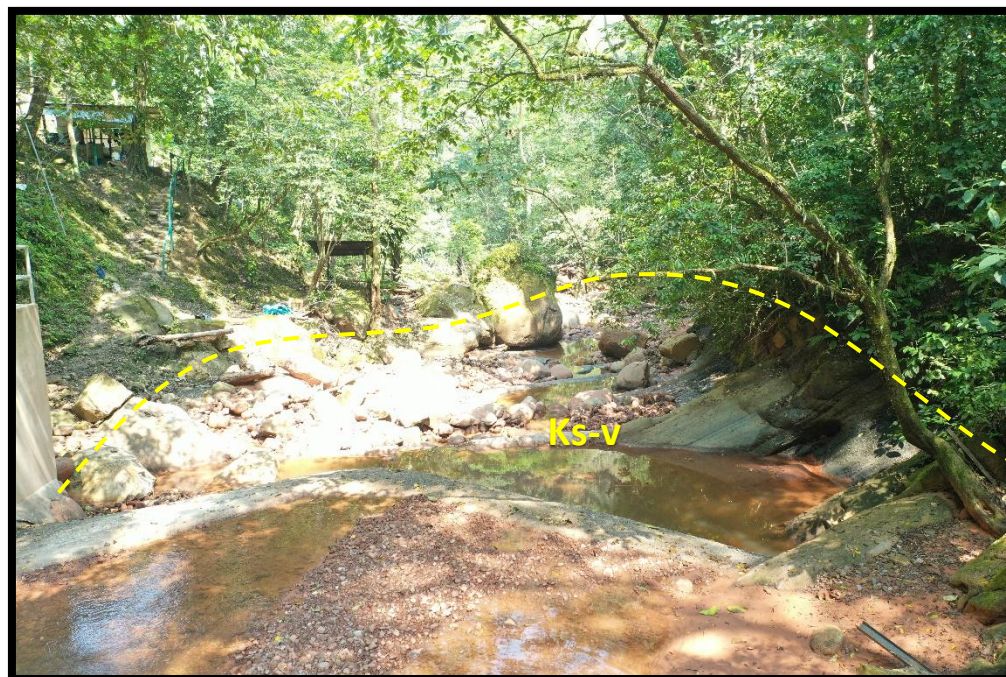
**Captación Cachiyacu**

La captación se encuentra alojada sobre la unidad geológica correspondiente a una Formación Vivian (Ks-v).

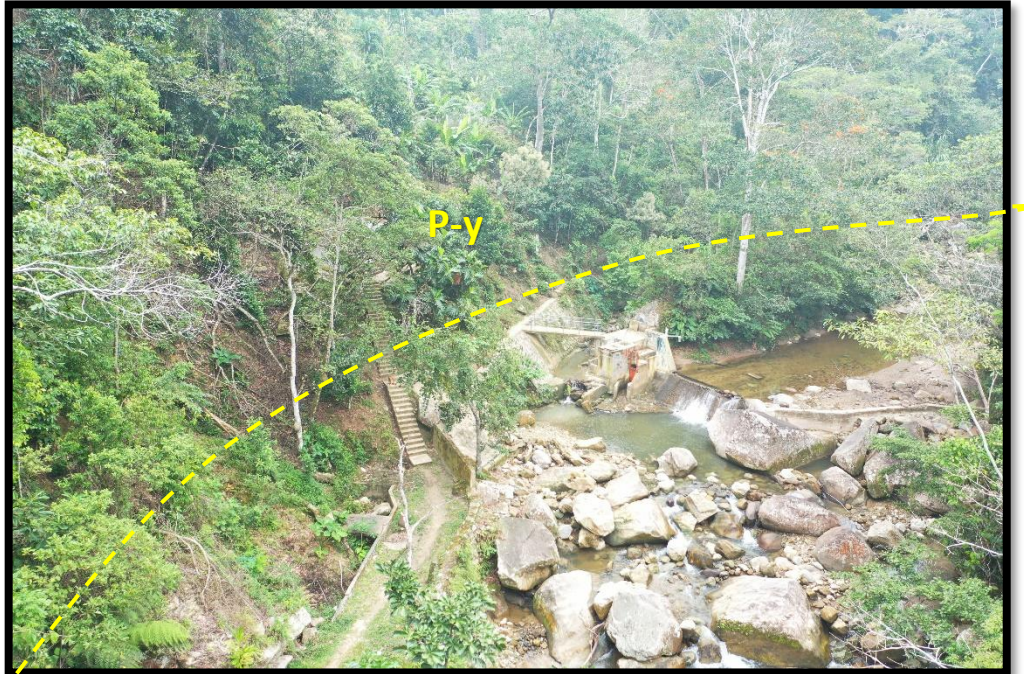
**Captación Ahuashiyacu**

La captación se encuentra alojada sobre la unidad geológica correspondiente a una Formación Yahuarango (P-y).
