**PLAN DE GESTIÓN REACTIVA EN LA SEDE CENTRAL Y  
UNIDADES ZONALES DE LAMAS, BELLAVISTA, SAN  
JOSÉ DE SISA, SAPOSOA Y PICOTA DE EMAPA SAN  
MARTIN S.A.**

**EMPRESA MUNICIPAL DE SERVICIOS DE AGUA  
POTABLE Y ALCANTARILLADO DE SAN MARTÍN  
SOCIEDAD ANÓNIMA (EMAPA SAN MARTÍN S.A.)**

EMAPA SAN MARTIN | 2026-2030

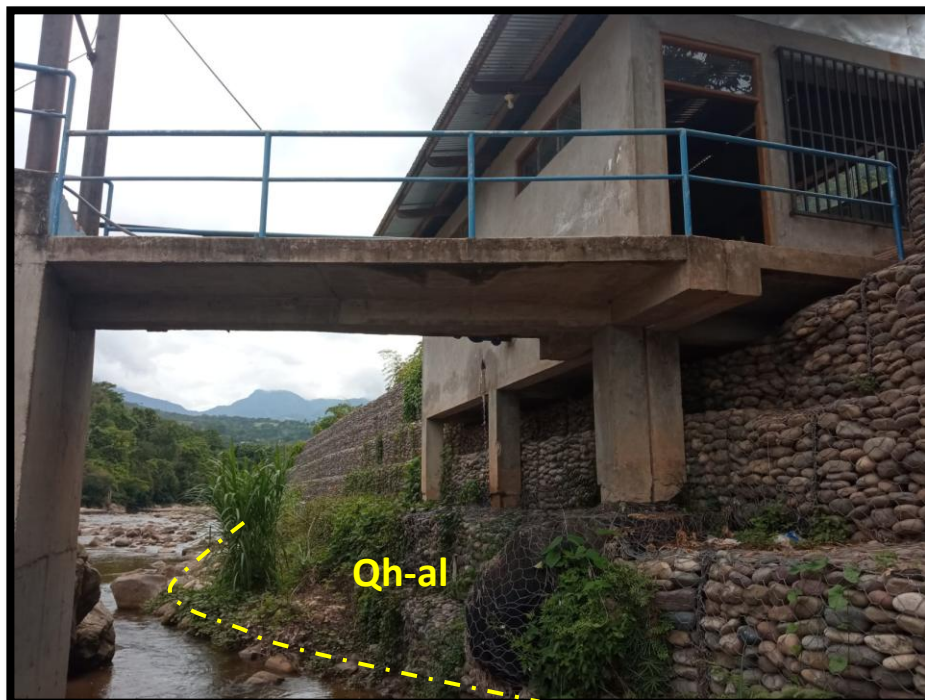
**Captación Cumbaza**

La captación se encuentra alojada sobre la unidad geológica correspondiente a un depósito Aluvial Reciente (Qh-al).

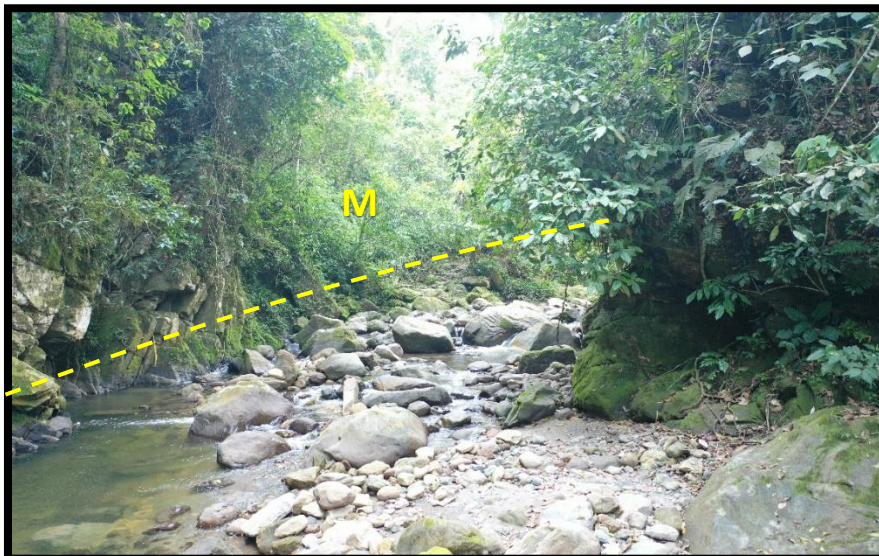
La captación se encuentra alojada sobre la unidad geomorfológica correspondiente a Montañas con laderas estructurales (Me).

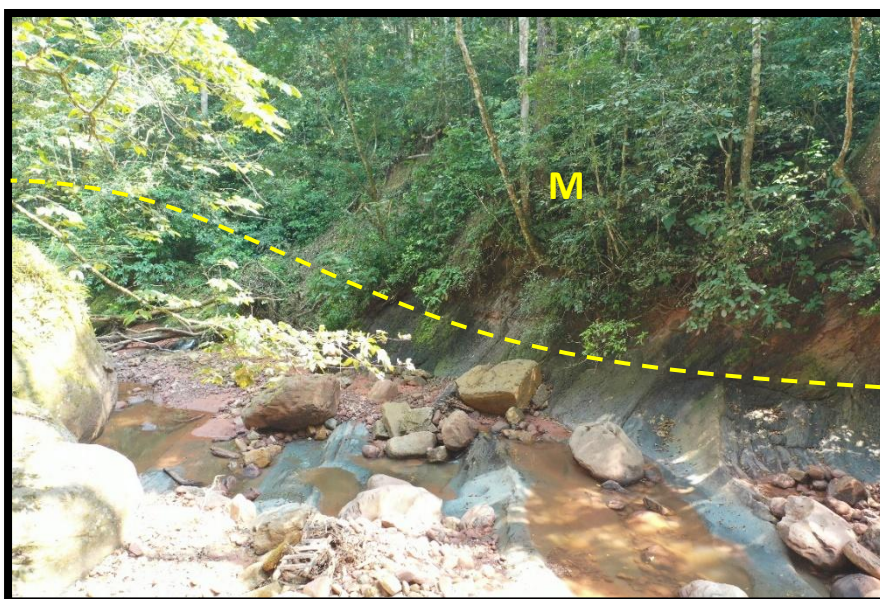
**Captación Cachiyacu**

La captación se encuentra alojada sobre la unidad geomorfológica correspondiente a Montañas con laderas estructurales (Me).

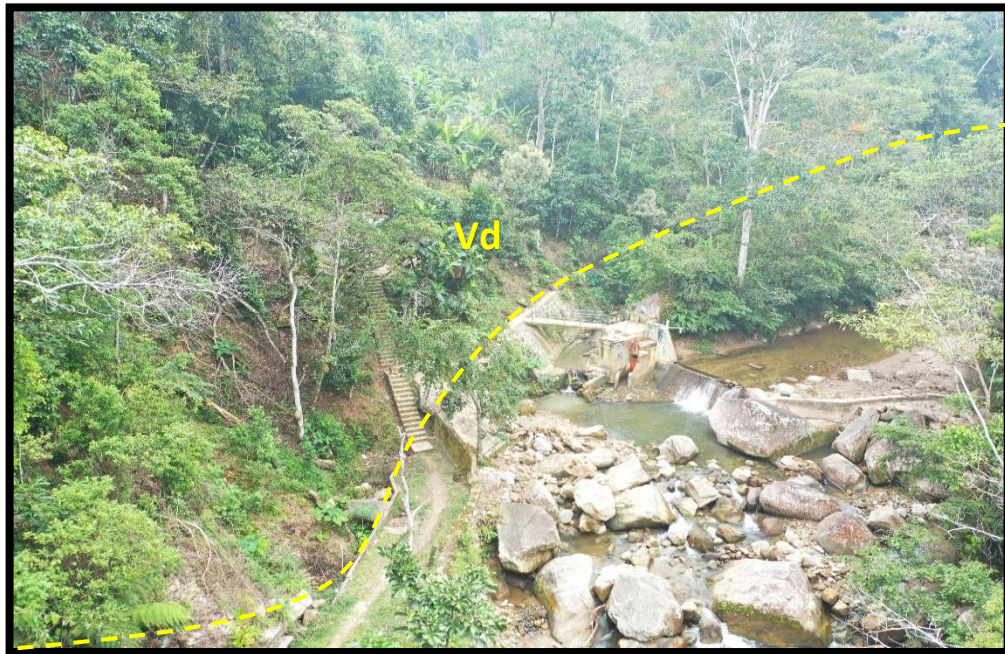
**Captación Ahuashiyacu**

La captación se encuentra alojada sobre la unidad geomorfológica correspondiente a Vertiente de detritos (Vd)

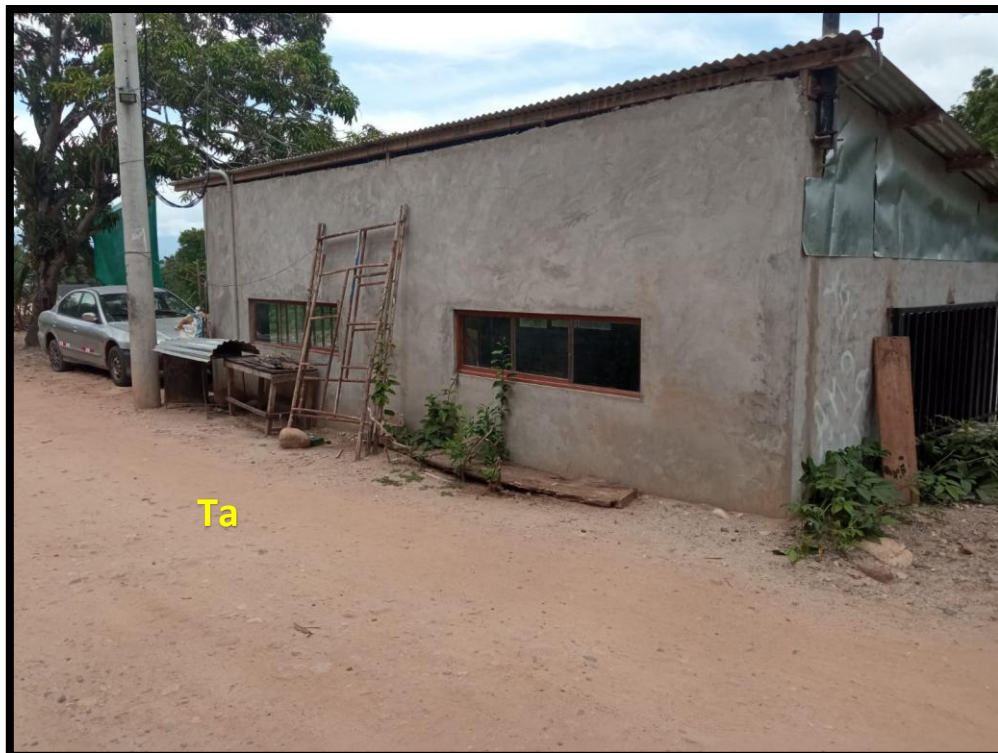
**Captación Cumbaza**

La captación se encuentra alojada sobre la unidad geomorfológica correspondiente a una Terraza alta (Ta)

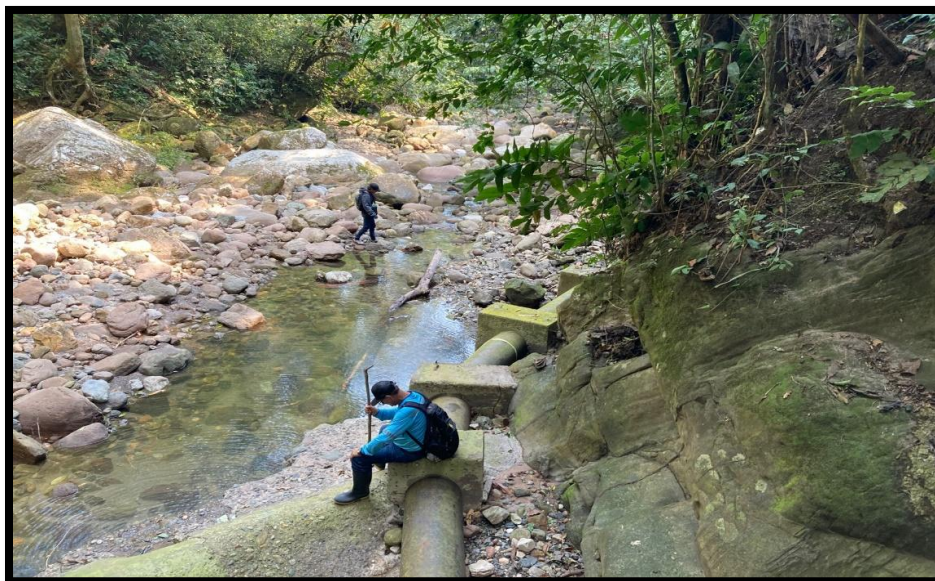
##### **Línea de conducción Shilcayo**

La línea de conducción une los componentes siguientes: captación – desarenador – pre decantador; este último ubicado en el ingreso a la PTAP Shilcayo. Tiene una capacidad de conducción entre 60 y 68 l/s.

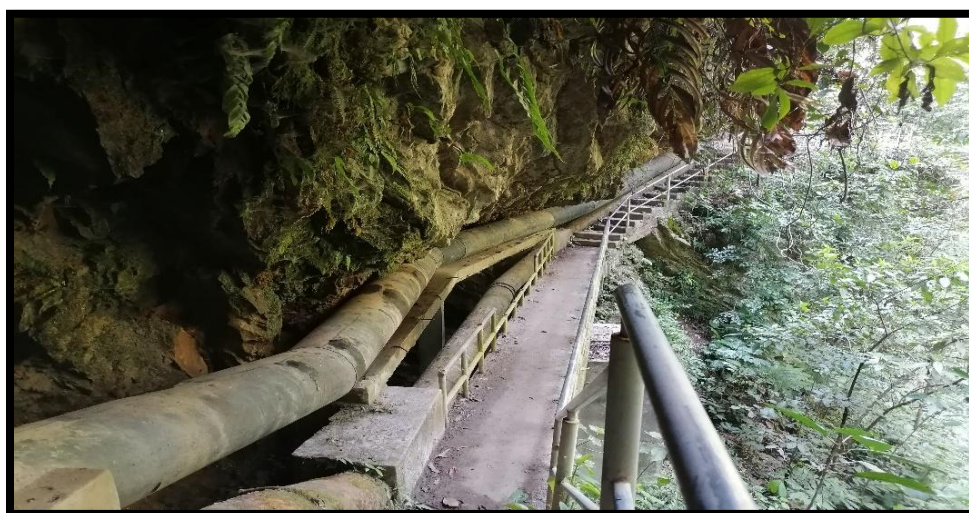
##### **Línea de conducción Cachiyacu**

Comprende el tendido de aproximadamente 11 km de tubería de  $\varnothing 14"$  de Acero, A.C., PVC, HDPE, hay zonas con riesgo de erosión en las que el terreno cede existiendo peligro inminente de roturas de tubería; en el año 2017 se realizó el mantenimiento y cambio de las válvulas de aire y de las válvulas de purga de lodos, así como las cajas de concreto de todas las válvulas; la carretera de acceso para operación y mantenimiento se encuentra en regular estado de conservación.

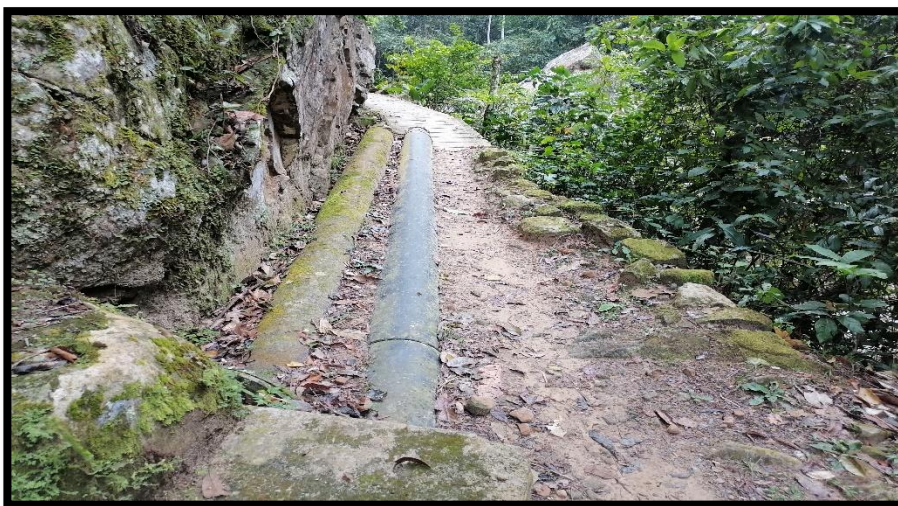
**Línea de conducción Ahuashiyacu**

Comprende el tramo entre el desarenador y la PTAP Ahuashiyacu, tiene una longitud de 2400 m con dos líneas paralelas; la línea antigua tiene una antigüedad de 24 años instalada en el año de 1995 consta de un tramo de 150m de tubería de acero 14" de diámetro, y un segundo tramo de 2150 m de tubería paralela de PVC A-7.5 de 14" de diámetro, además cuenta con 13 válvulas de aire y 15 válvulas de purga. La línea nueva tiene una antigüedad de 3 años instalada en el año de 2016 consta de un tramo de 150m de tubería de HDPE 350 mm de diámetro, y un segundo tramo de 2150 m de tubería paralela de PVC A-10 de 350 mm de diámetro, además cuenta con 13 válvulas de aire y 15 válvulas de purga. La capacidad de conducción entre ambas líneas oscila de 120-127 l/s., su estado de conservación es regular y bueno.

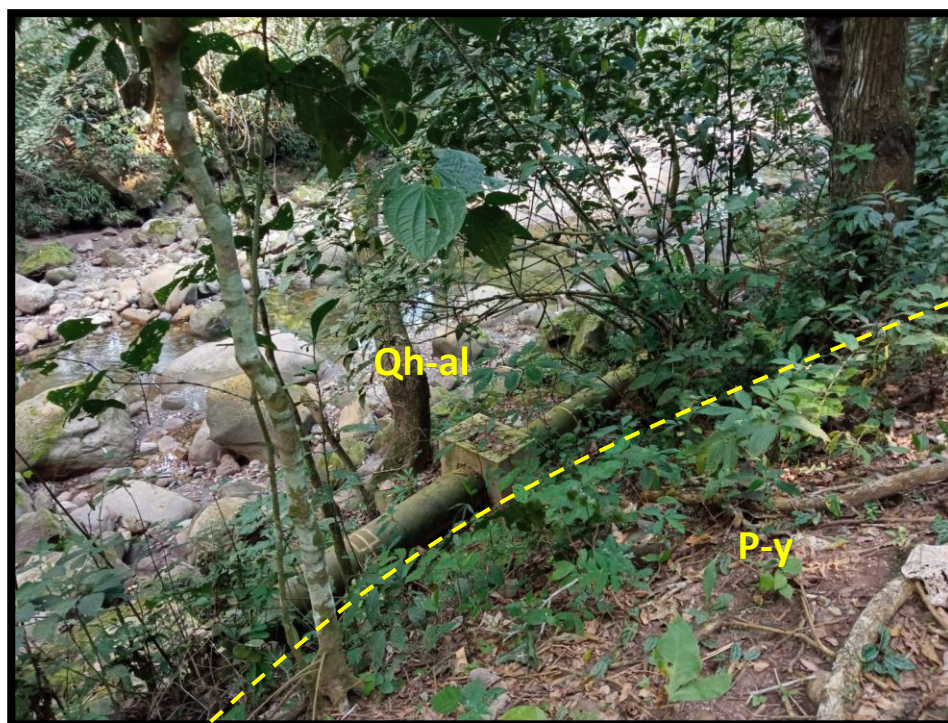
La Línea de conducción se encuentra alojada sobre las unidades geológicas correspondientes a Formación Yahuarango (P-y) y Depósito aluvial reciente (Qh-al).

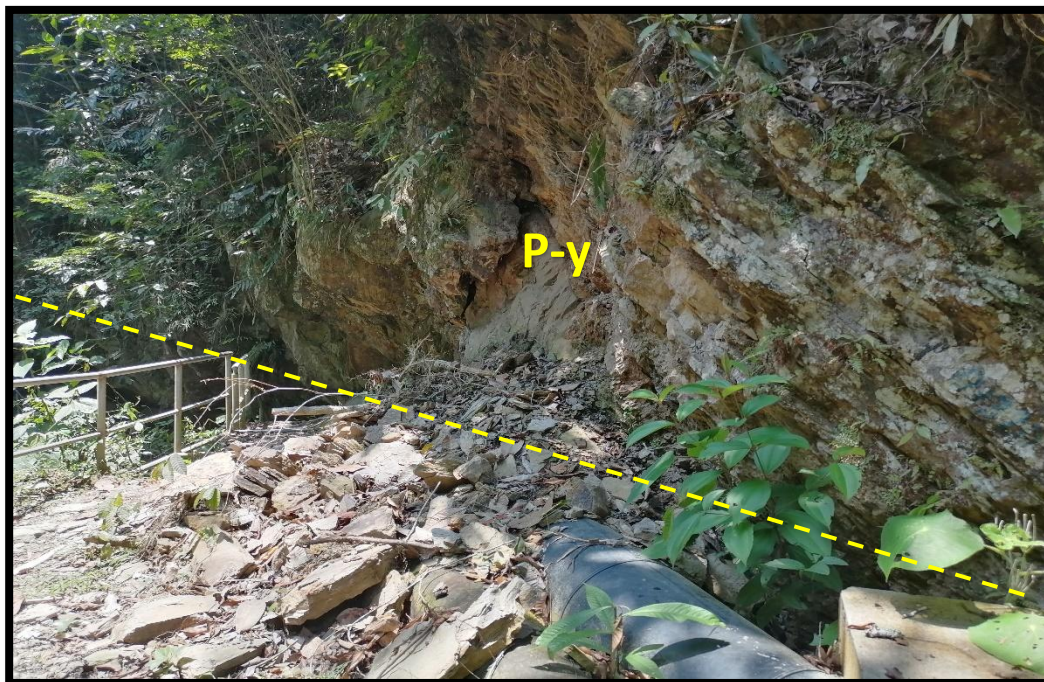
**Captación Cachiyacu**

La Línea de conducción se encuentra alojada sobre las unidades geológicas que corresponden a Formación Vivian (Ks-v), Formación Yahuarango (P-y) y Depósito aluvial reciente (Qh-al).

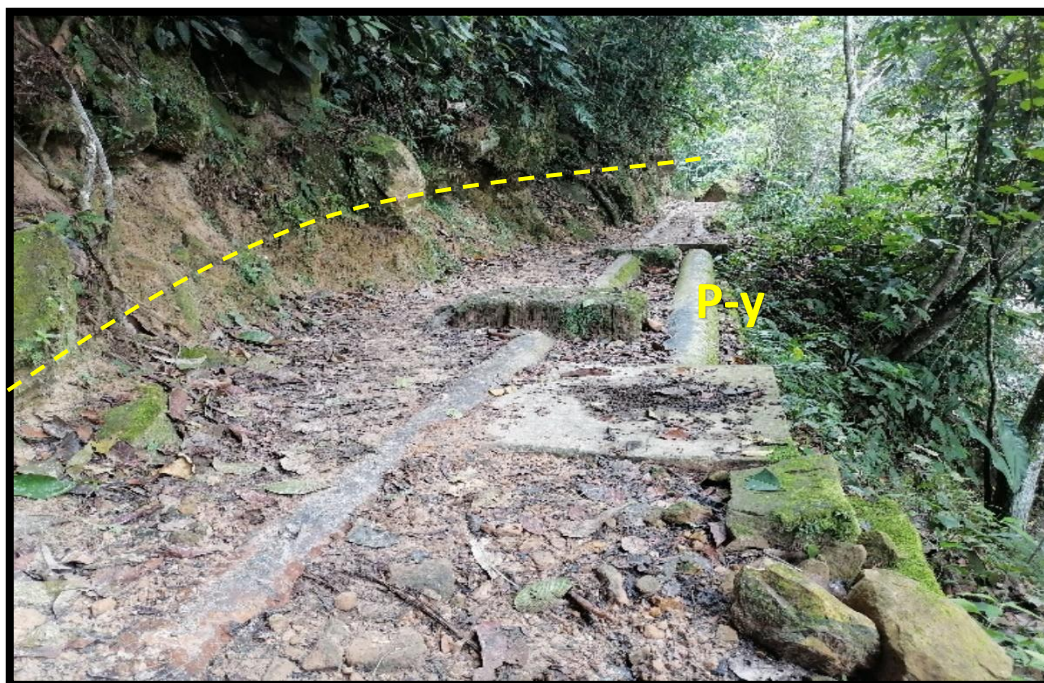
**Captación Ahuashiyacu**

La Línea de conducción se encuentra alojada sobre las unidades geológicas que corresponden a Formación Yahuarango (P-y) y Depósito aluvial reciente (Qh-al).

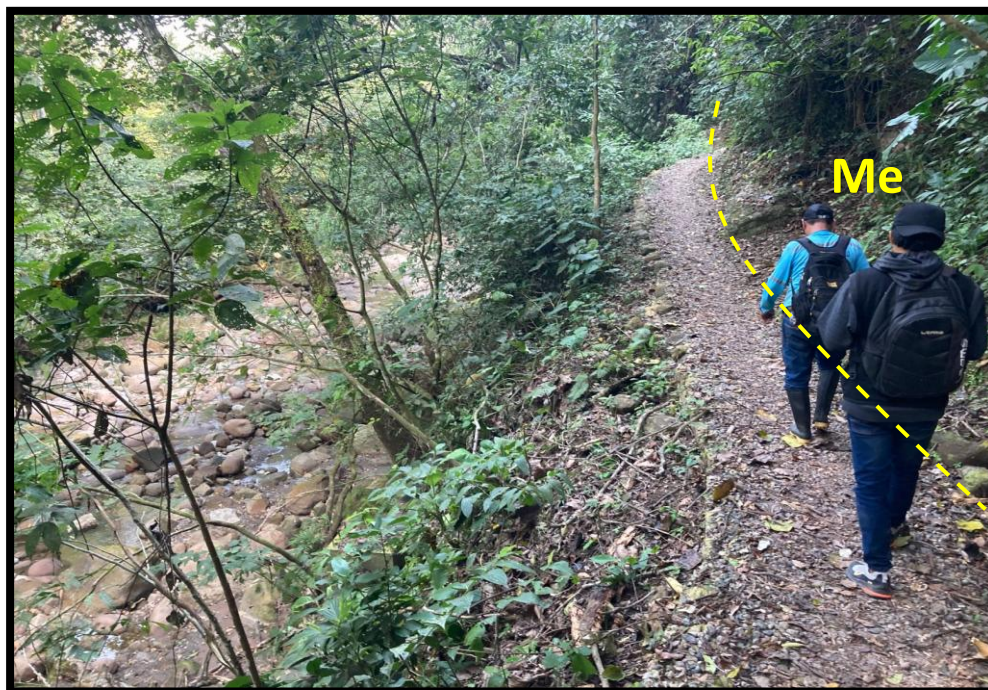
La línea de conducción se encuentra alojada sobre las unidades geomorfológicas correspondiente a Montaña con laderas estructurales (Me) y Vertiente de detritos (Vd).

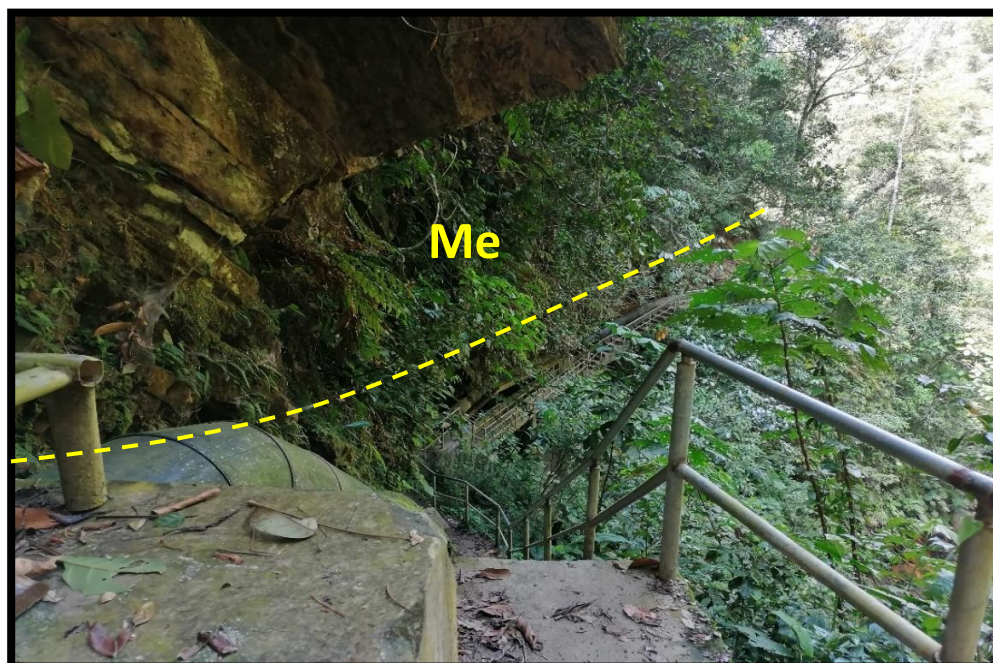
**Captación Cachiyacu**

La línea de conducción se encuentra alojada sobre las unidades geomorfológicas correspondiente a Montaña con laderas estructurales (Me) y Terraza alta (Ta).

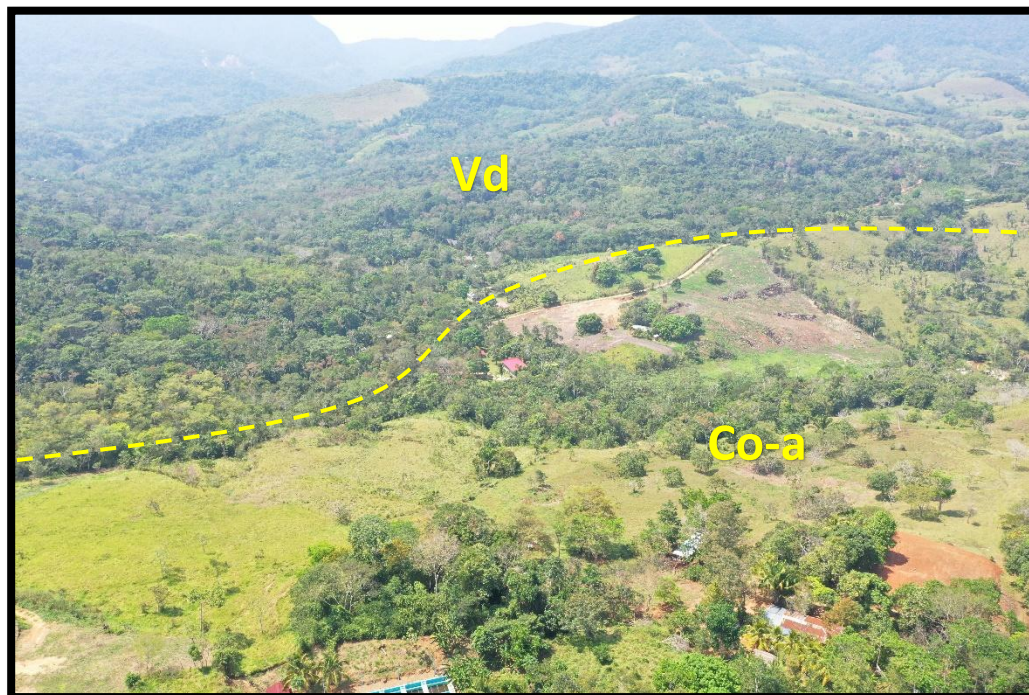
**Captación Ahuashiyacu**

La línea de conducción se encuentra alojada sobre las unidades geomorfológicas correspondiente a Vertiente de detritos (Vd) y Colinas de pendiente alta (Co-a).

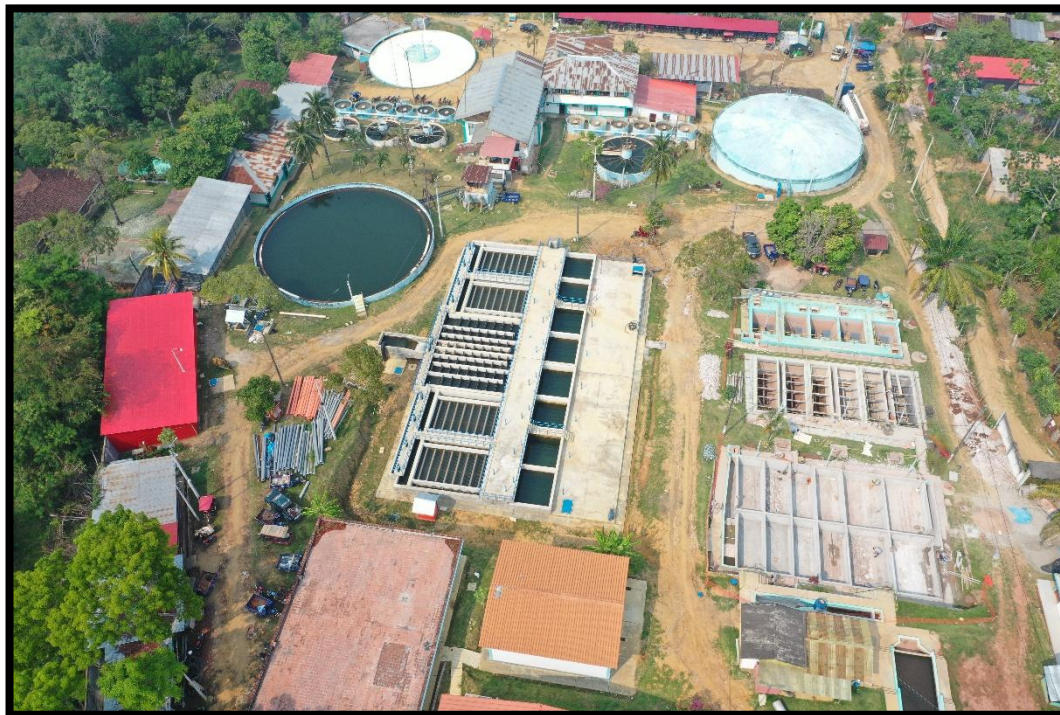
Se encuentra ubicado en las instalaciones de la Sede Central, la planta de tratamiento ha empezado a funcionar el año de 1967 en una primera etapa para un caudal de diseño de 60 l/s (planta N° 1); la segunda etapa se realizó en el año 1981 (planta N° 2) duplicando su capacidad a 120 l/s. Las plantas son de tipo compacta, cuya patente es francesa – Degremont. Los procesos de Mezcla rápida, floculación – decantación operan mediante energía hidráulica; para el lavado de los filtros y se emplea aire comprimido y energía eléctrica; la planta de tratamiento comprende los siguientes componentes:

tanque de dilución, provisto de agitador tipo turbina. El tanque de dilución de los insumos químicos es un cilindro de acero inoxidable. La dosificación de polímero catiónico se realiza en forma manual.

- Floculadores.
- Decantadores.
- Filtros rápidos
- Desinfección.

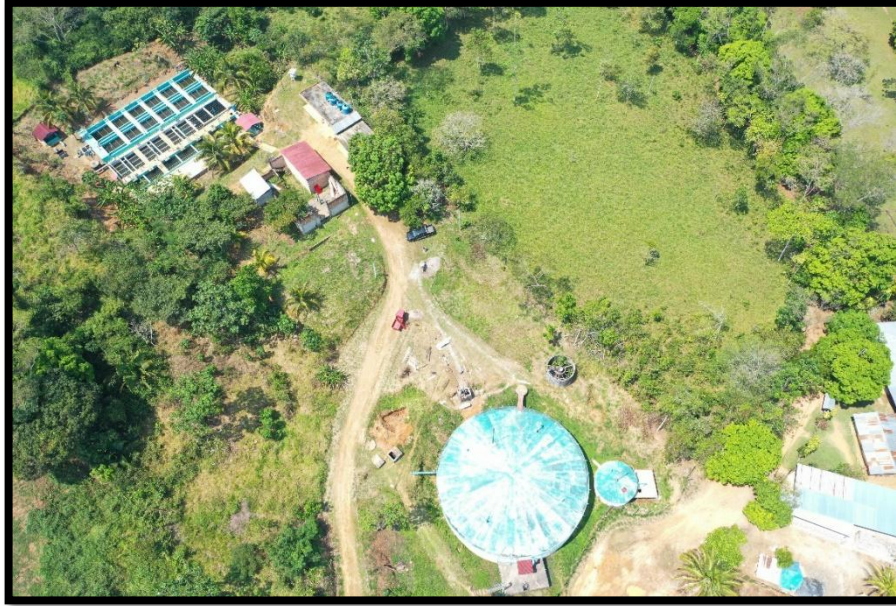
### **Planta de Tratamiento Ahuashiyacu**

Es de tipo convencional de filtración rápida, diseñada para 120 l/s, de 12 años de antigüedad inaugurada en el año 2007, está constituida por las siguientes unidades:

- Canal de mezcla rápida.
- Floculador.
- Decantador.
- Filtros.
- Desinfección.

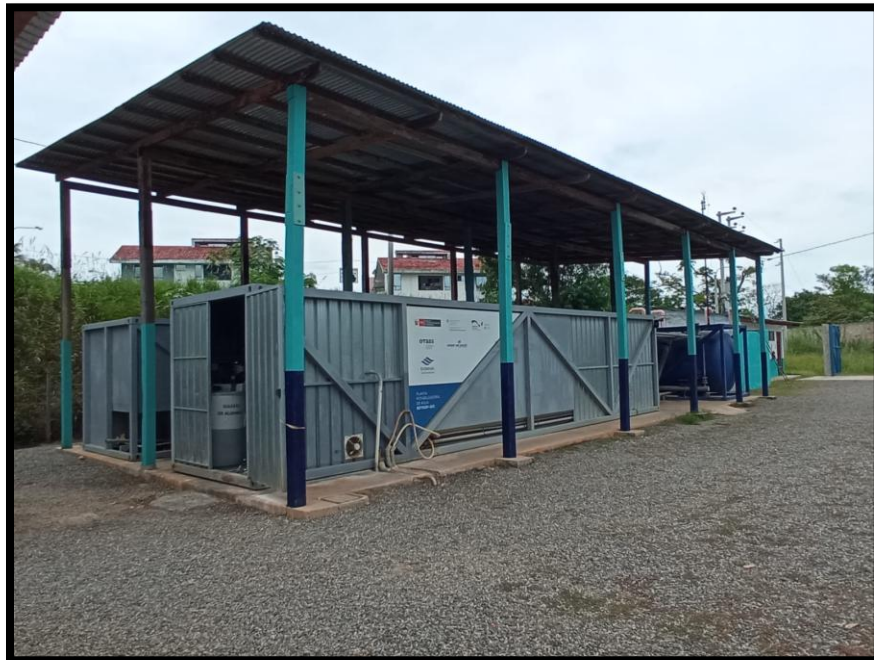
### **Planta de Tratamiento Cumbaza**

Se cuenta con una Planta de Tratamiento de Agua Potable portátil, que cuenta en su estructura con un agitador mecánico de mezcla rápida, floculador, decantador, y filtros. Es una planta automática que es monitoreada a través de la red, cuenta con un sistema de petitorio de agua, con una sala de dosificación de insumos químicos y sistema de cloración.

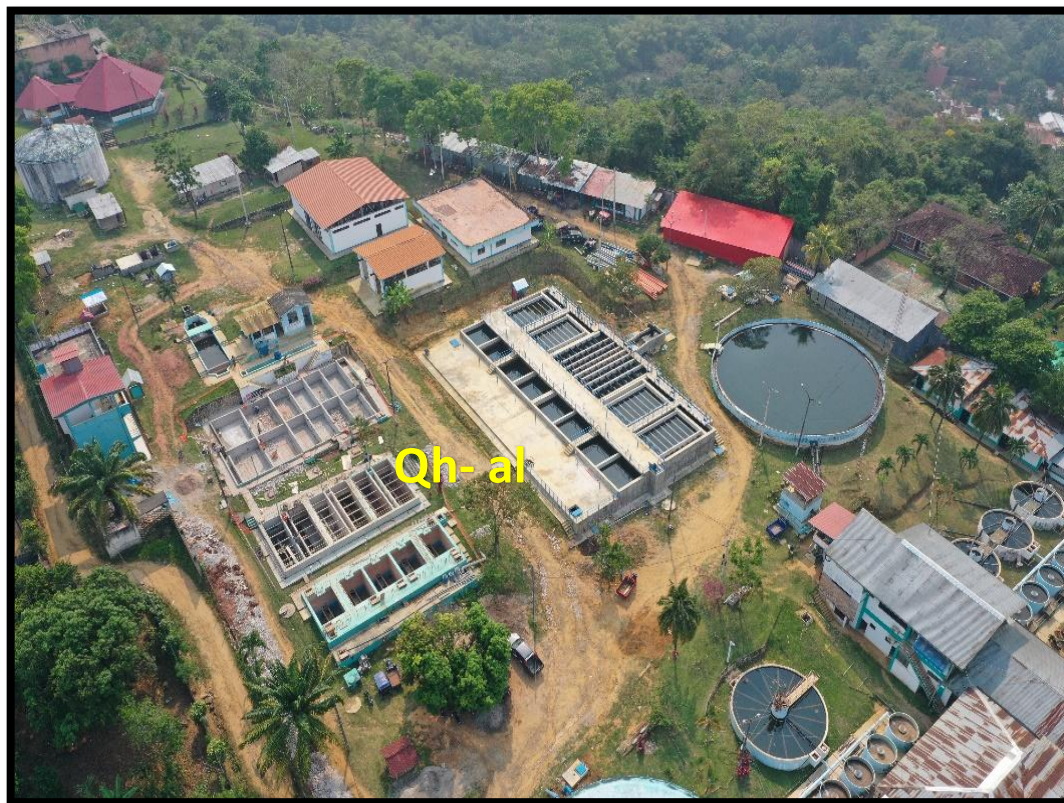
La Planta de tratamiento se encuentra alojada sobre la unidad geológica depósito aluvial reciente (Qh-al).

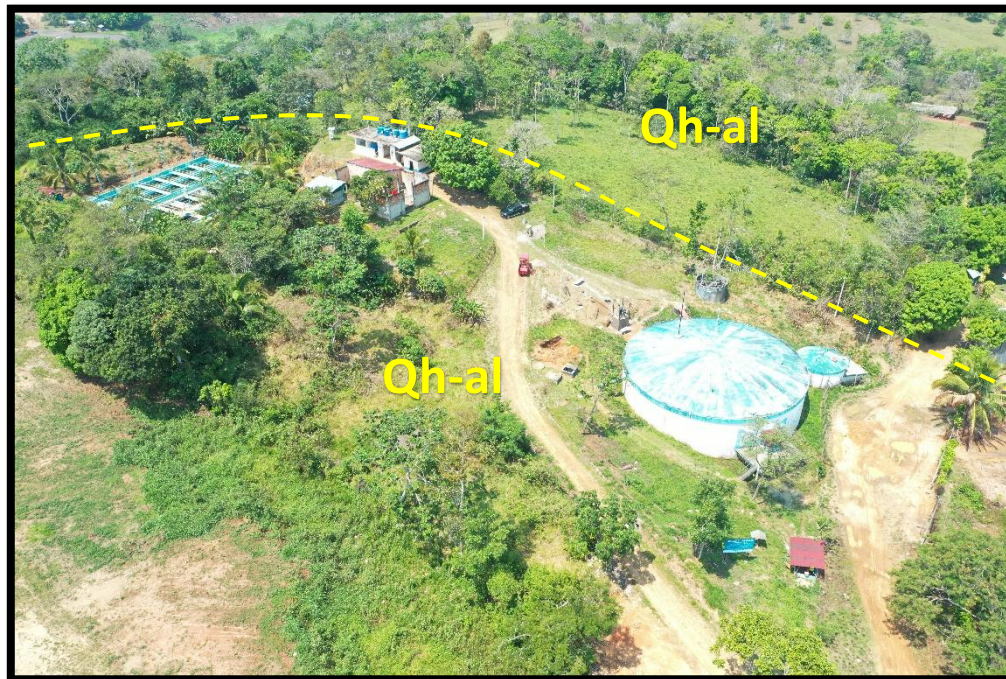
**Planta de tratamiento Ahuashiyacu**

La Planta de tratamiento se encuentra alojada sobre la unidad geológica depósito aluvial reciente (Qh-al).

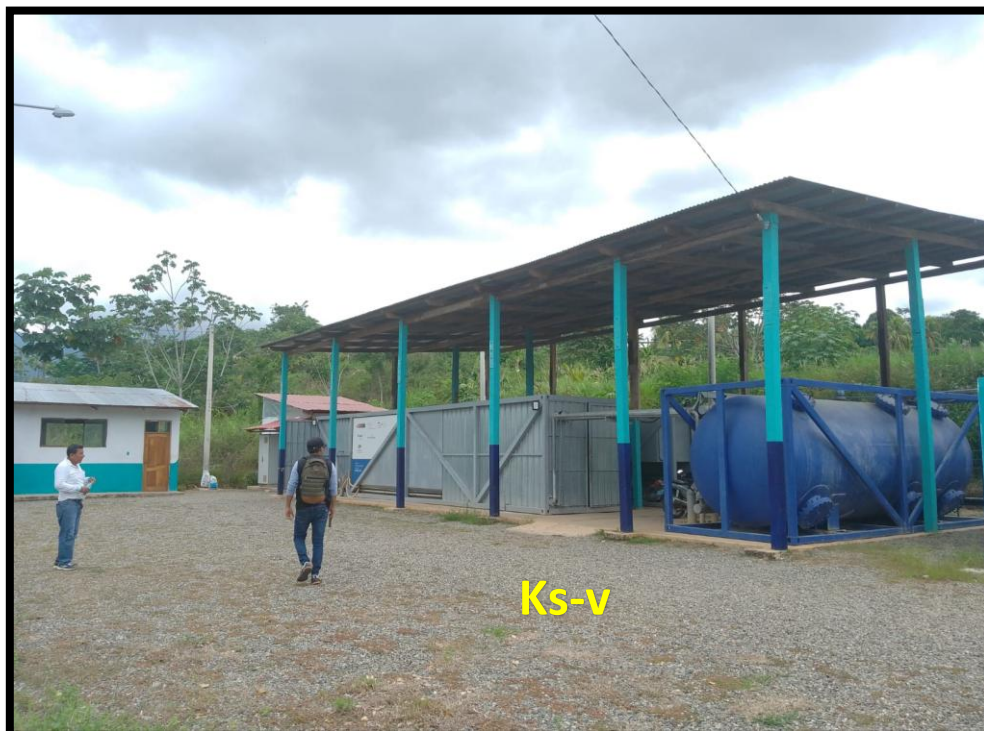
**PTAP-Morales**

La Planta de tratamiento se encuentra alojada sobre la unidad geológica Formación Vivian (Ks-v).

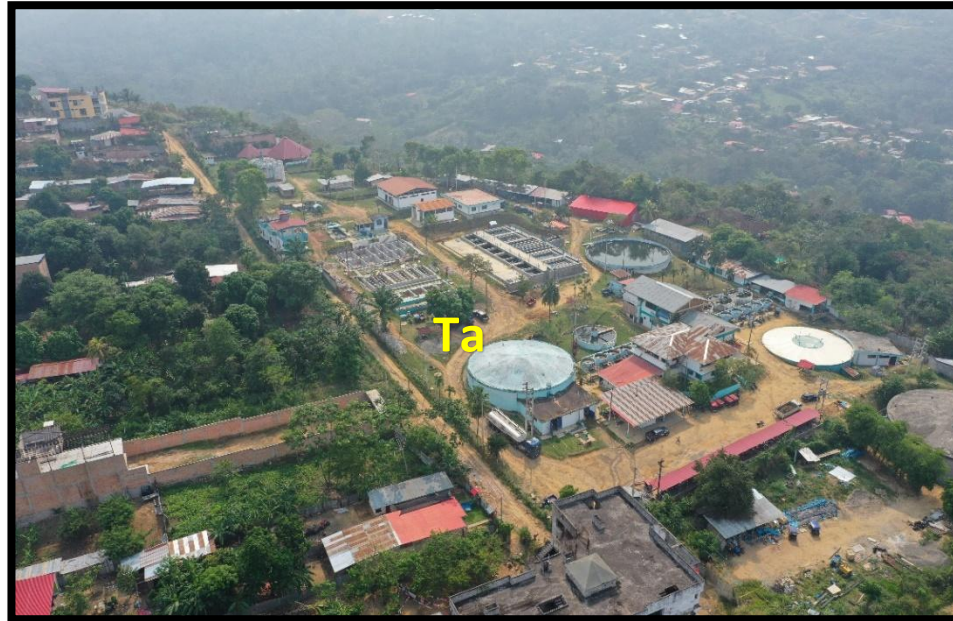
La planta de tratamiento se encuentra alojada sobre la unidad geomorfológica correspondiente a Terraza alta (Ta).

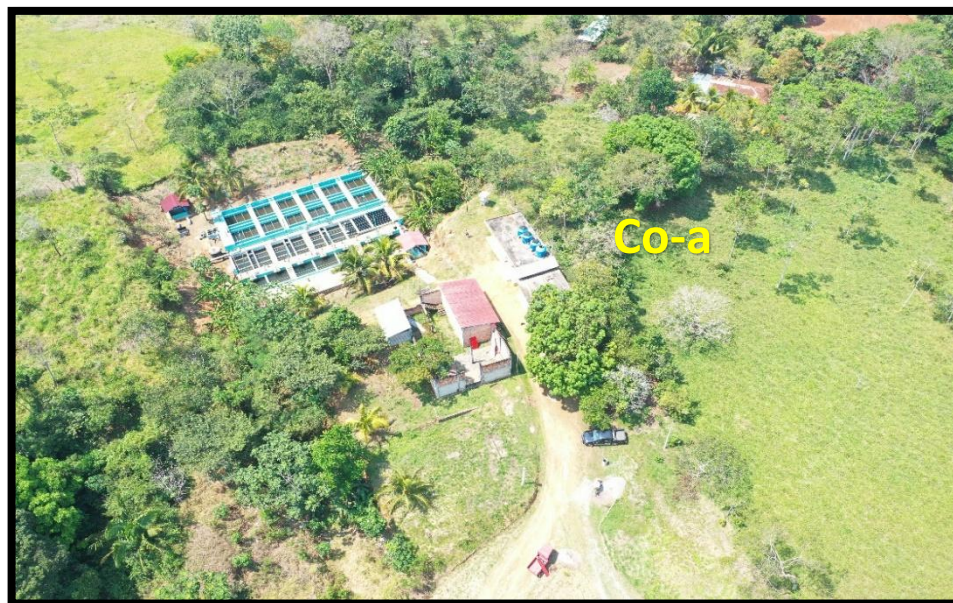
**Captación Ahuashiyacu**

La planta de tratamiento se encuentra alojada sobre la unidad geomorfológica correspondiente a Colinas de pendiente alta (Co-a).

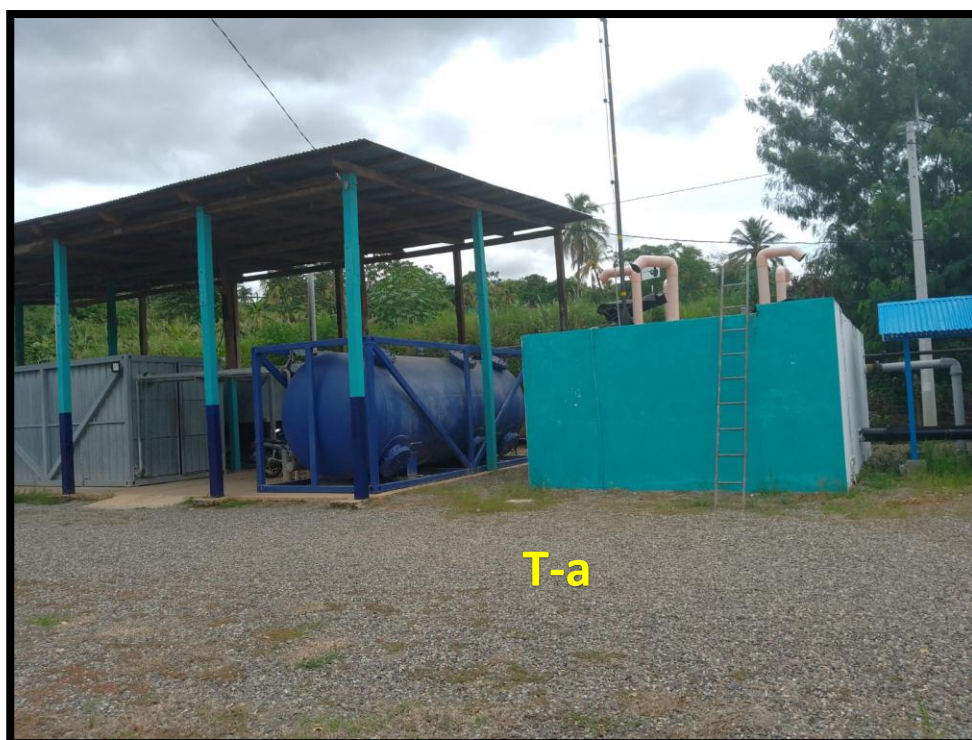
**PTAP-Morales**

La planta de tratamiento se encuentra alojada sobre la unidad geomorfológica correspondiente a Terraza alta (T-a).

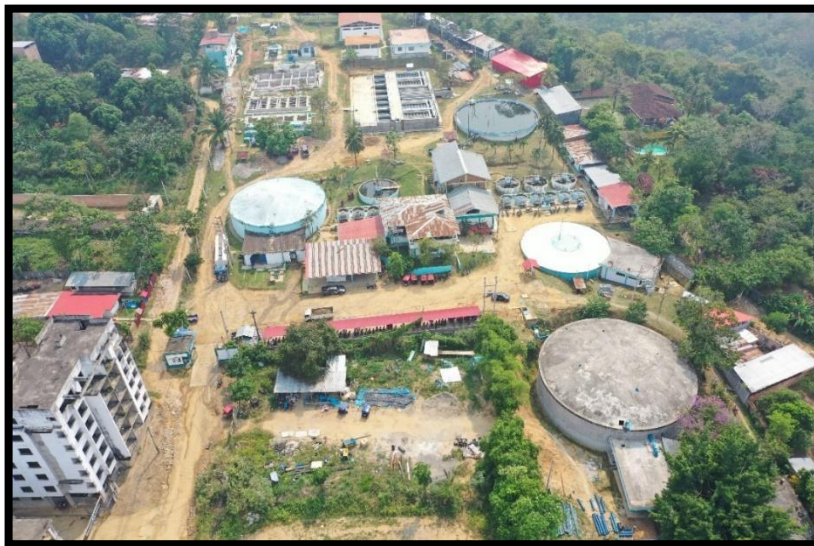
**Reservorio R-2800.-** Está ubicado adyacente a la planta de tratamiento Ahuashiyacu, su función es de cabecera. Es de concreto armado semienterrado, con 26.00m. de diámetro, 6.00m. de altura y 2800m<sup>3</sup> de capacidad; abastece al sector operacional 7 en forma directa, ya al sector operacional 5 mediante el reservorio R-100. Tiene una antigüedad de 9 años; puesto en funcionamiento en el año 2010, su estado de conservación es bueno considerando su funcionamiento adecuado.

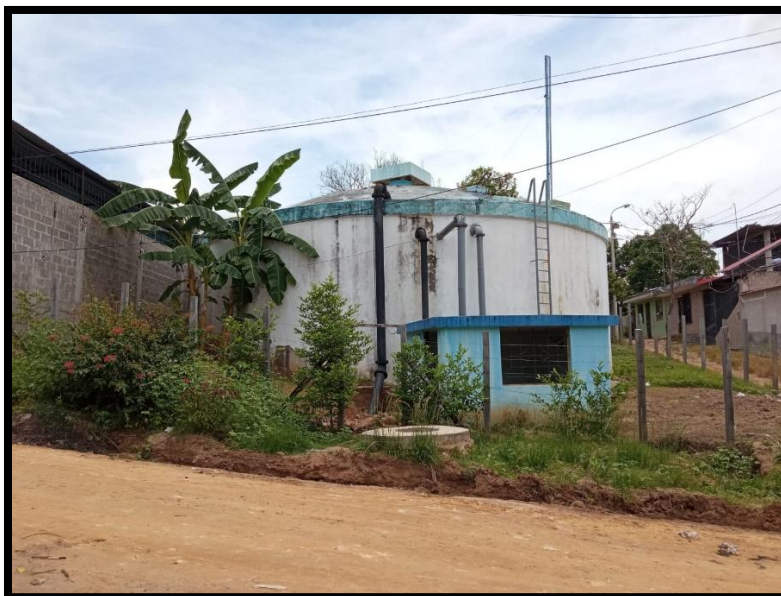
### **Captación Cumbaza**

**Reservorio R-540.-** Está ubicado a cuatro cuadras de la planta de tratamiento cumbaza, su función es de cabecera. Es de concreto armado semienterrado, su estado de conservación es bueno considerando su funcionamiento adecuado.

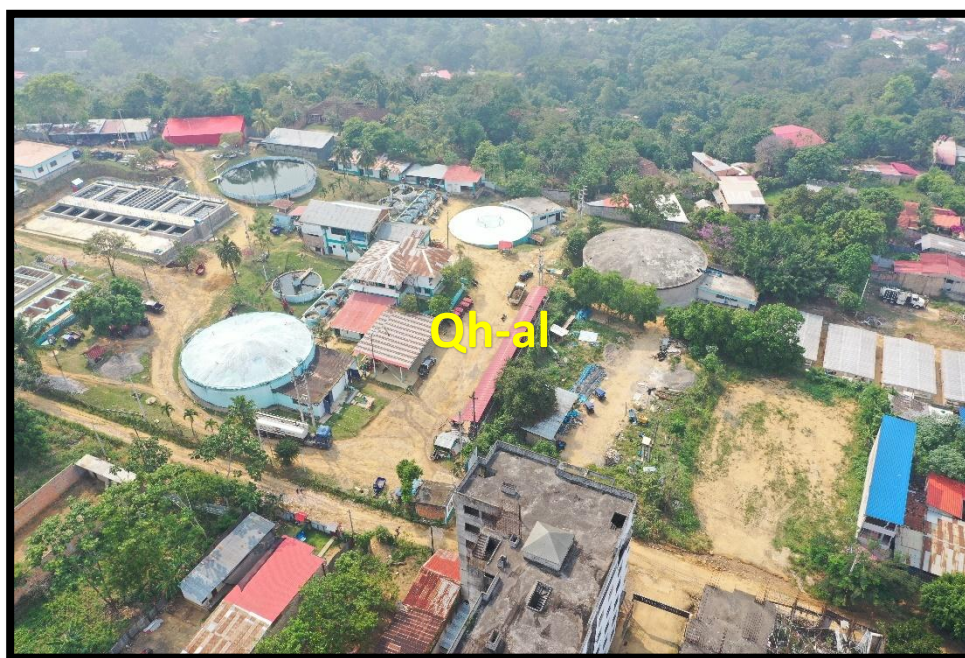
El reservorio se encuentra alojado sobre la unidad geológica depósito aluvial reciente (Qh-al).

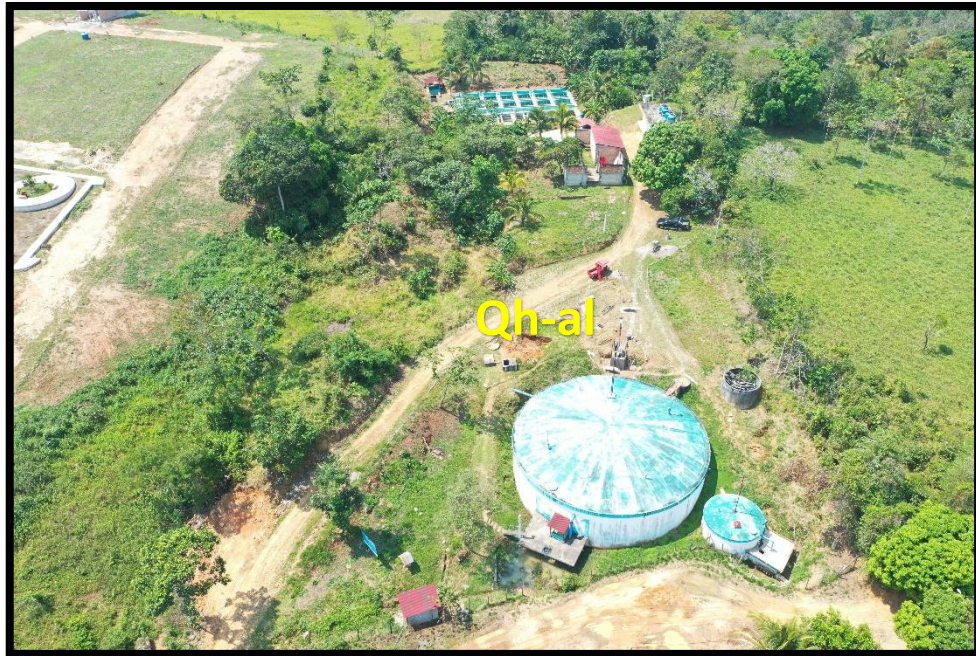
**Reservorio Ahuashiyacu**

El reservorio se encuentra alojado sobre la unidad geológica depósito aluvial reciente (Qh-al).

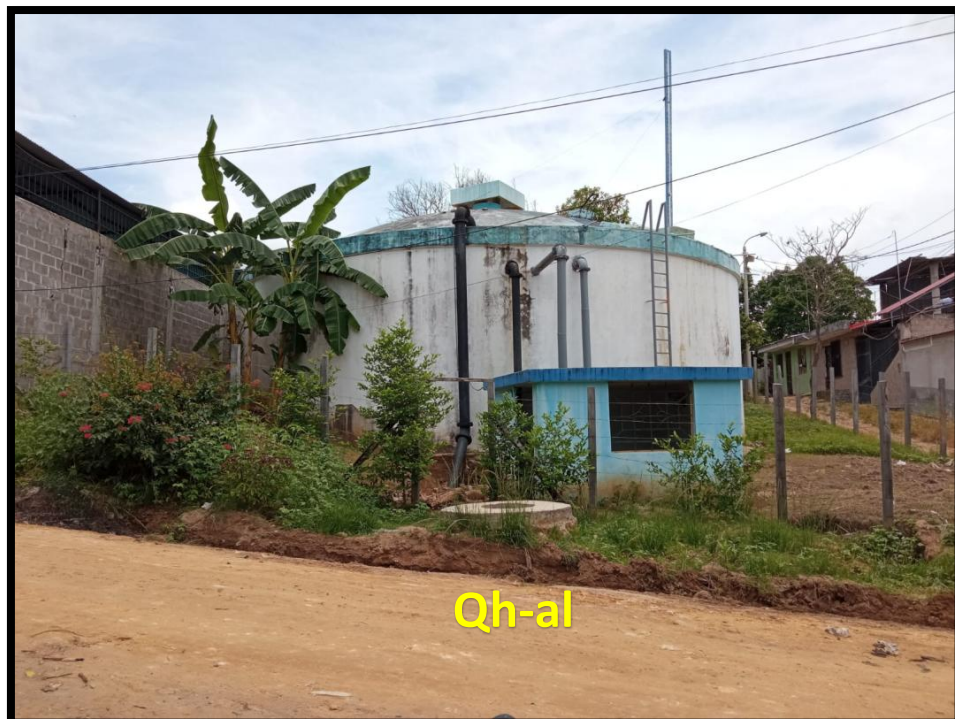
**Reservorio Cumbaza**

El reservorio se encuentra alojado sobre la unidad geológica depósito aluvial reciente (Qh-al).

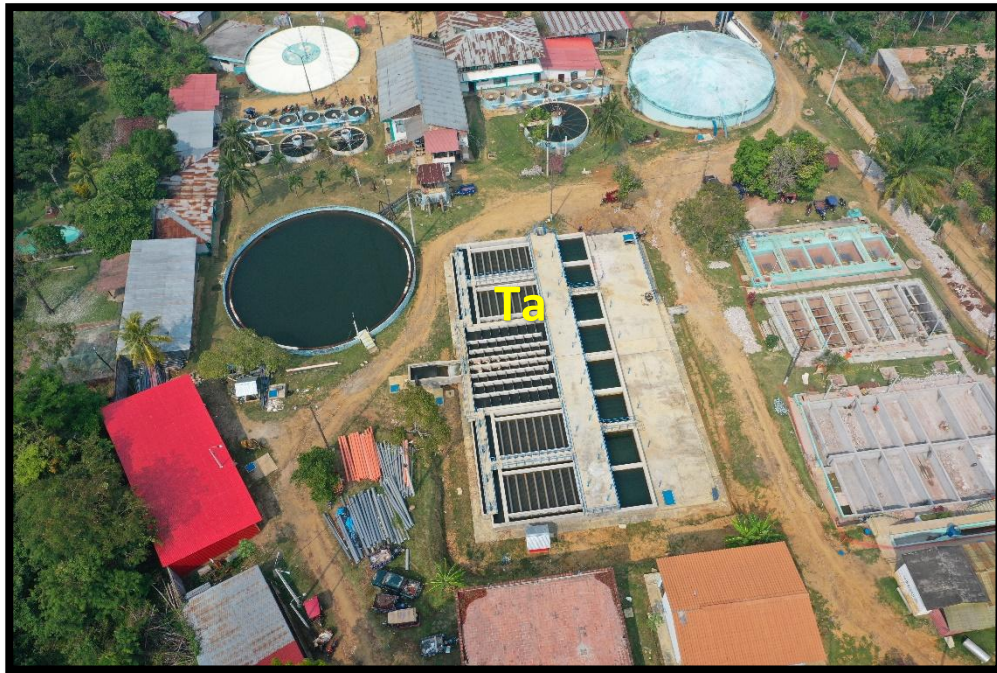
**d) Geomorfología**  
**Reservorios Cachiyacu – Shilcayo**

El reservorio se encuentra alojado sobre la unidad geomorfológica correspondiente a Terraza alta (Ta)

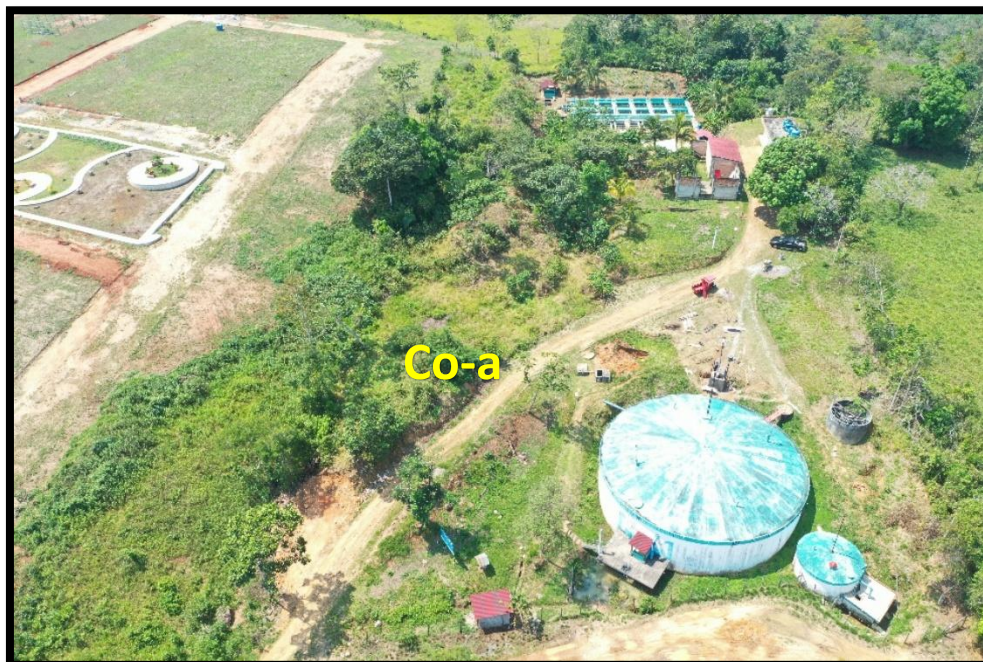
**Reservorio Ahuashiyacu**

El reservorio se encuentra alojado sobre la unidad geomorfológica correspondiente a Colinas de pendiente alta (Co-a)

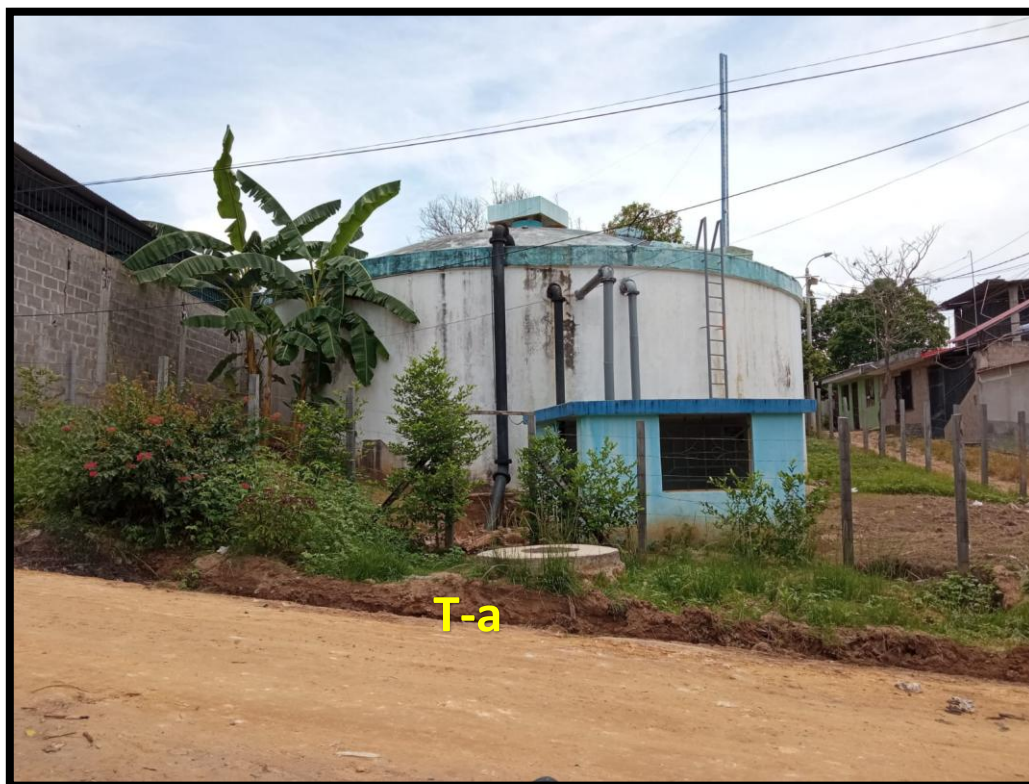
### Reservorio Cumbaza

El reservorio se encuentra alojado sobre la unidad geomorfológica correspondiente a Terrazas Altas (T-a)

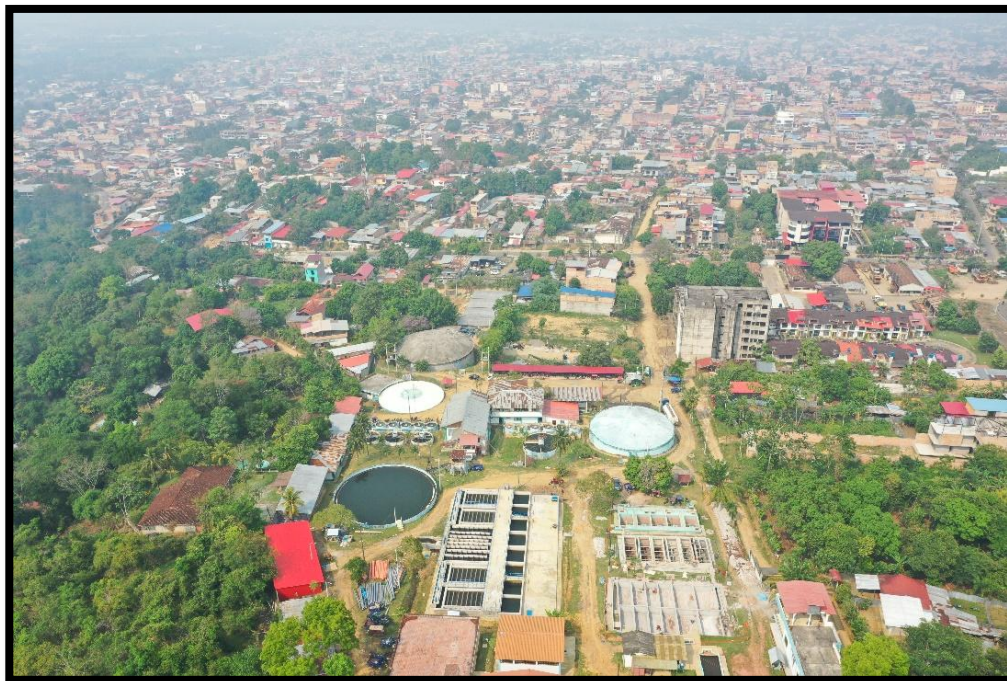
**Sector Operacional 1.-** Abastecido por el reservorio de 1,256m<sup>3</sup>, ubicado también en terreno de EMAPA-San Martín, junto a la planta de tratamiento, con una línea de alimentación de  $\varnothing 355\text{mm}$ , tuberías matrices de  $\varnothing 315\text{mm}$  PVC, 10" y  $\varnothing 8"$  de asbesto cemento, redes de distribución de 4", 3" y 2"; mediante una línea de interconexión de 12" de diámetro A.C, se apoya para el abastecimiento de este sector desde el R-2 (2500m<sup>3</sup>); los sectores abastecidos son el Barrio Centro, Barrio Huayco, Barrio Yumbite, Santa Rosa Cumbaza, San Juan de Cumbaza, San Martín, este reservorio también es alimentado por el reservorio de 2,500m<sup>3</sup>, tiene un total de 8,403 conexiones domiciliarias activas. Tiene una continuidad promedio de servicio de 12.9 horas al día.

**Sector Operacional 2.-** Abastecido por el reservorio de 2,500m<sup>3</sup>, ubicado también en terreno de Emapa-San Martín, junto a la planta de tratamiento, con una línea de aducción de  $\varnothing 400\text{mm}$ ; tuberías matrices de  $\varnothing 315\text{mm}$   $\varnothing 250\text{mm}$  de PVC y  $\varnothing 8"$  de asbesto cemento, redes de distribución de 4", 3" y 2"; atiende a los sectores Barrio Suchiche, Bernabé Guride, Villa Autónoma, intermedios del barrio Partido Alto, CPM 9 de Abril en Tarapoto, Urb. Martínez de Compañón, parte alta de Morales y Barrio San Martín en Morales; al reservorio de 540m<sup>3</sup>, ubicado en la localidad de morales y al Reservorio de 520 m<sup>3</sup> ; cuenta con 7,754 conexiones domiciliarias activas. Tiene una continuidad promedio de servicio de 12.86 horas al día.
