**PLAN DE GESTIÓN REACTIVA EN LA SEDE CENTRAL Y  
UNIDADES ZONALES DE LAMAS, BELLAVISTA, SAN  
JOSÉ DE SISA, SAPOSOA Y PICOTA DE EMAPA SAN  
MARTIN S.A.**

**EMPRESA MUNICIPAL DE SERVICIOS DE AGUA  
POTABLE Y ALCANTARILLADO DE SAN MARTÍN  
SOCIEDAD ANÓNIMA (EMAPA SAN MARTÍN S.A.)**

EMAPA SAN MARTIN | 2026-2030

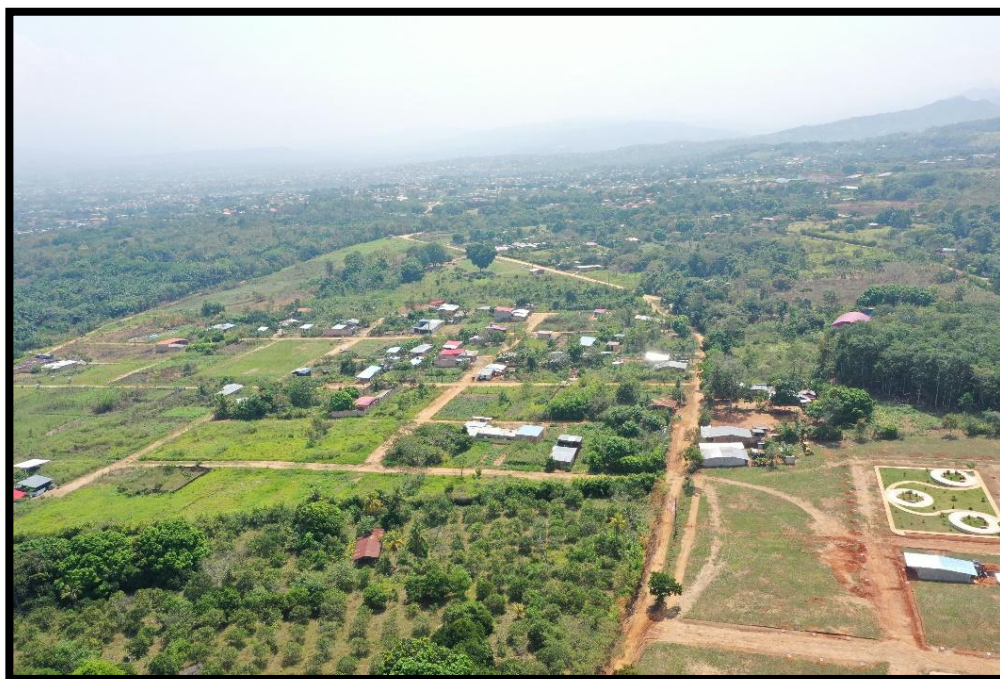
**Red de distribución Ahuashiyacu**

**Sector Operacional.** - Se abastece del Reservorio de 2800 m<sup>3</sup>, está ubicado en la localidad de la Banda de Shilcayo, las redes de distribución son de 4", 3" y 2". Abastece a los sectores denominados Urbanización las Flores, Urbanización Las Praderas, AA. HH Progreso, AA. HH San Juan, AA. HH Dos de Febrero, Parte del AA. HH La Molina, AA. HH Paraíso, AA. HH Pachacútec, AA. Satélite, teniendo 2,484 conexiones domiciliarias activas y 21 piletas. Tiene una continuidad de servicio de 13.62 horas al día.

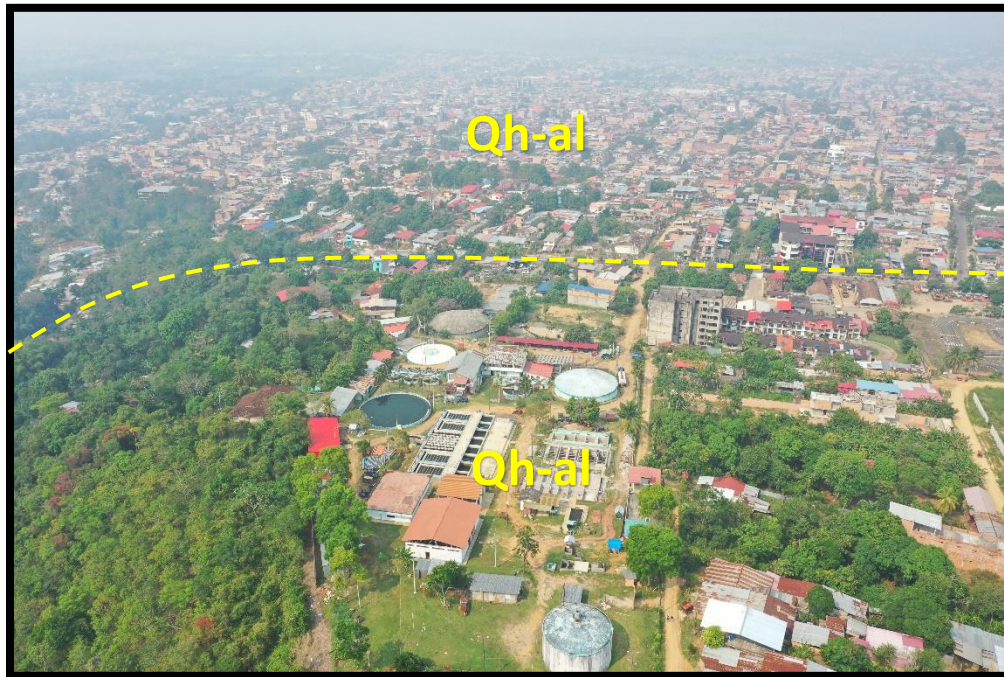
**c) Geología****Red de distribución – Shilcayo**

La Red de Distribución se encuentra alojada sobre la unidad geológica correspondiente a Deposito aluvial reciente (Qh-al).

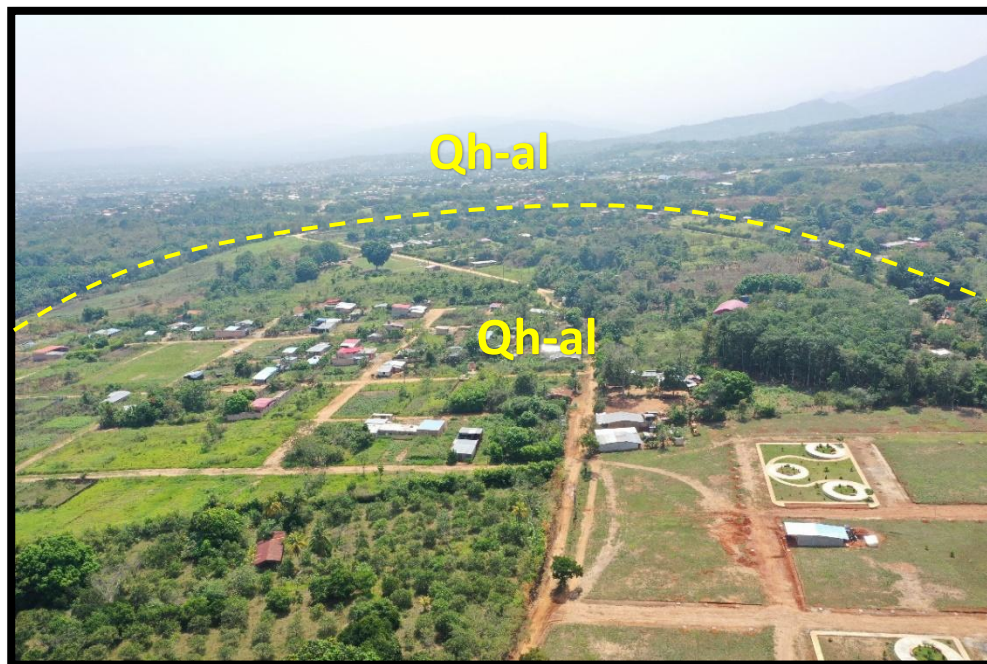
### **Red de distribución Ahuashiyacu**

La Red de Distribución se encuentra alojada sobre la unidad geológica correspondiente a Deposito aluvial reciente (Qh-al).

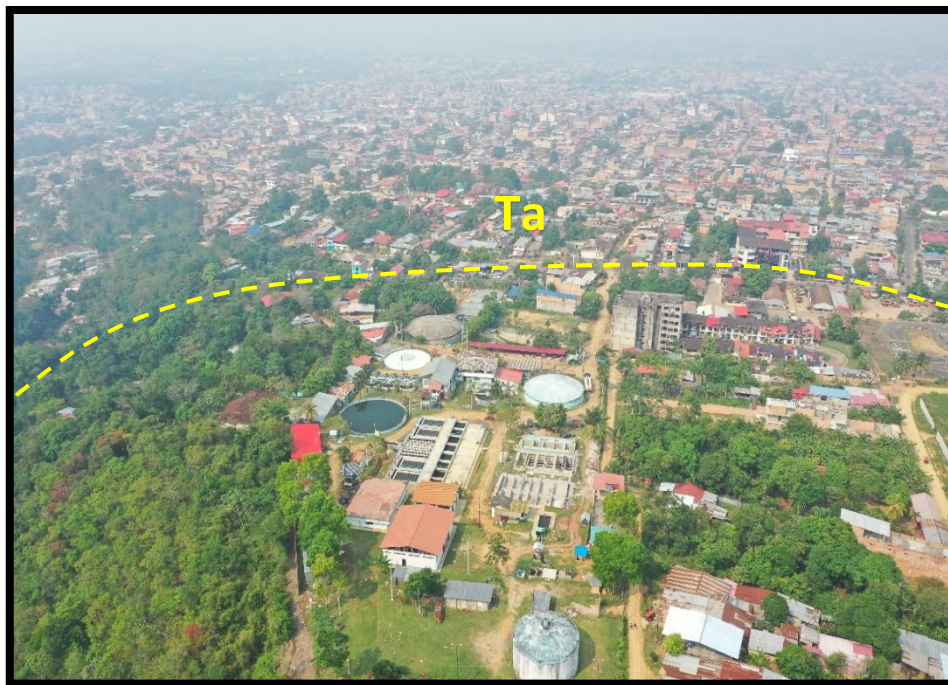
**d) Geomorfología****Red de distribución Cachiyacu – Shilcayo**

La Red de Distribución se encuentra alojada sobre las unidades geomorfológicas correspondiente a Terraza alta (Ta).

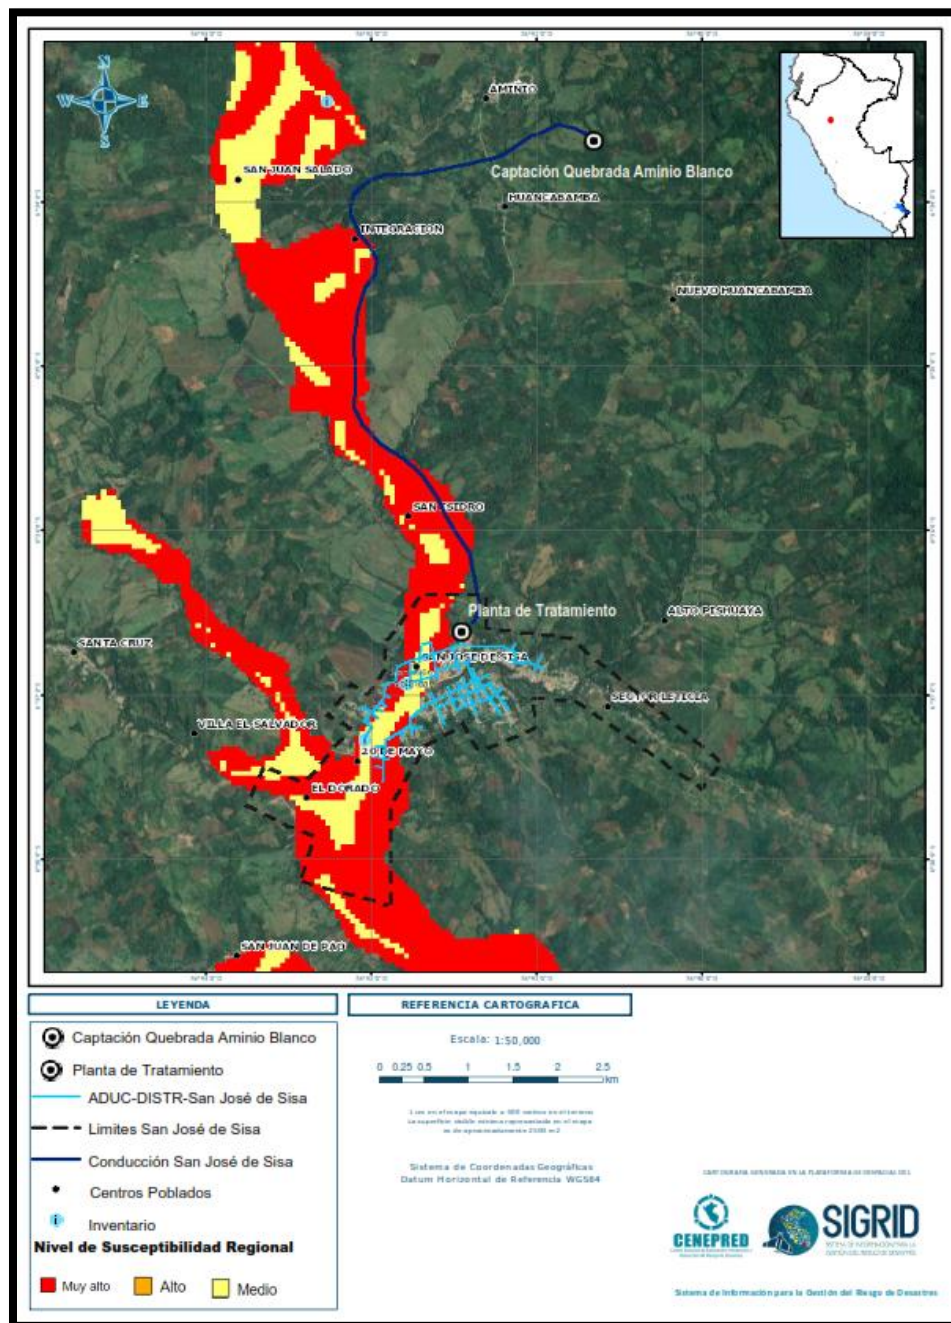
- PELIGRO POR INUNDACIÓN

De acuerdo a la información que nos brinda la plataforma digital SIGRID, La Localidad de San José de SISA se aprecia los puntos críticos de inundación.

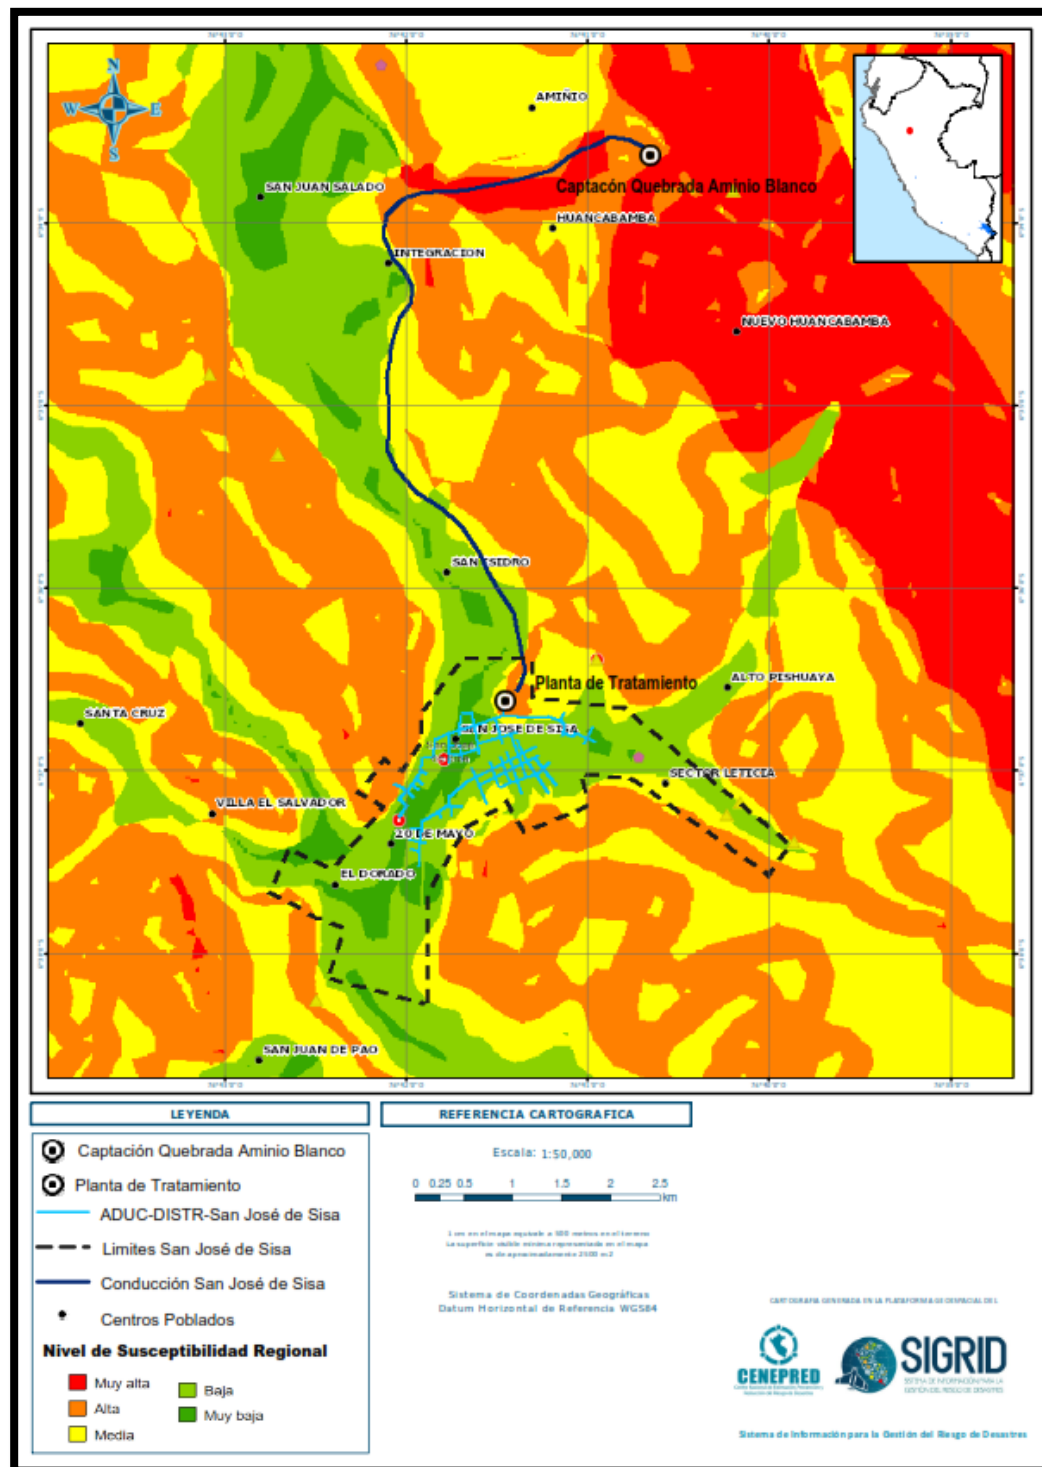
## • PELIGRO POR MOVIMIENTOS DE MASA

De acuerdo a la información que nos brinda la plataforma digital SIGRID, la susceptibilidad del territorio de la Localidad de San José de Sisa, frente a un peligro de movimiento en masa, corresponde a Niveles Muy Alto, Alto, Medios y Bajos en el ámbito Nacional.

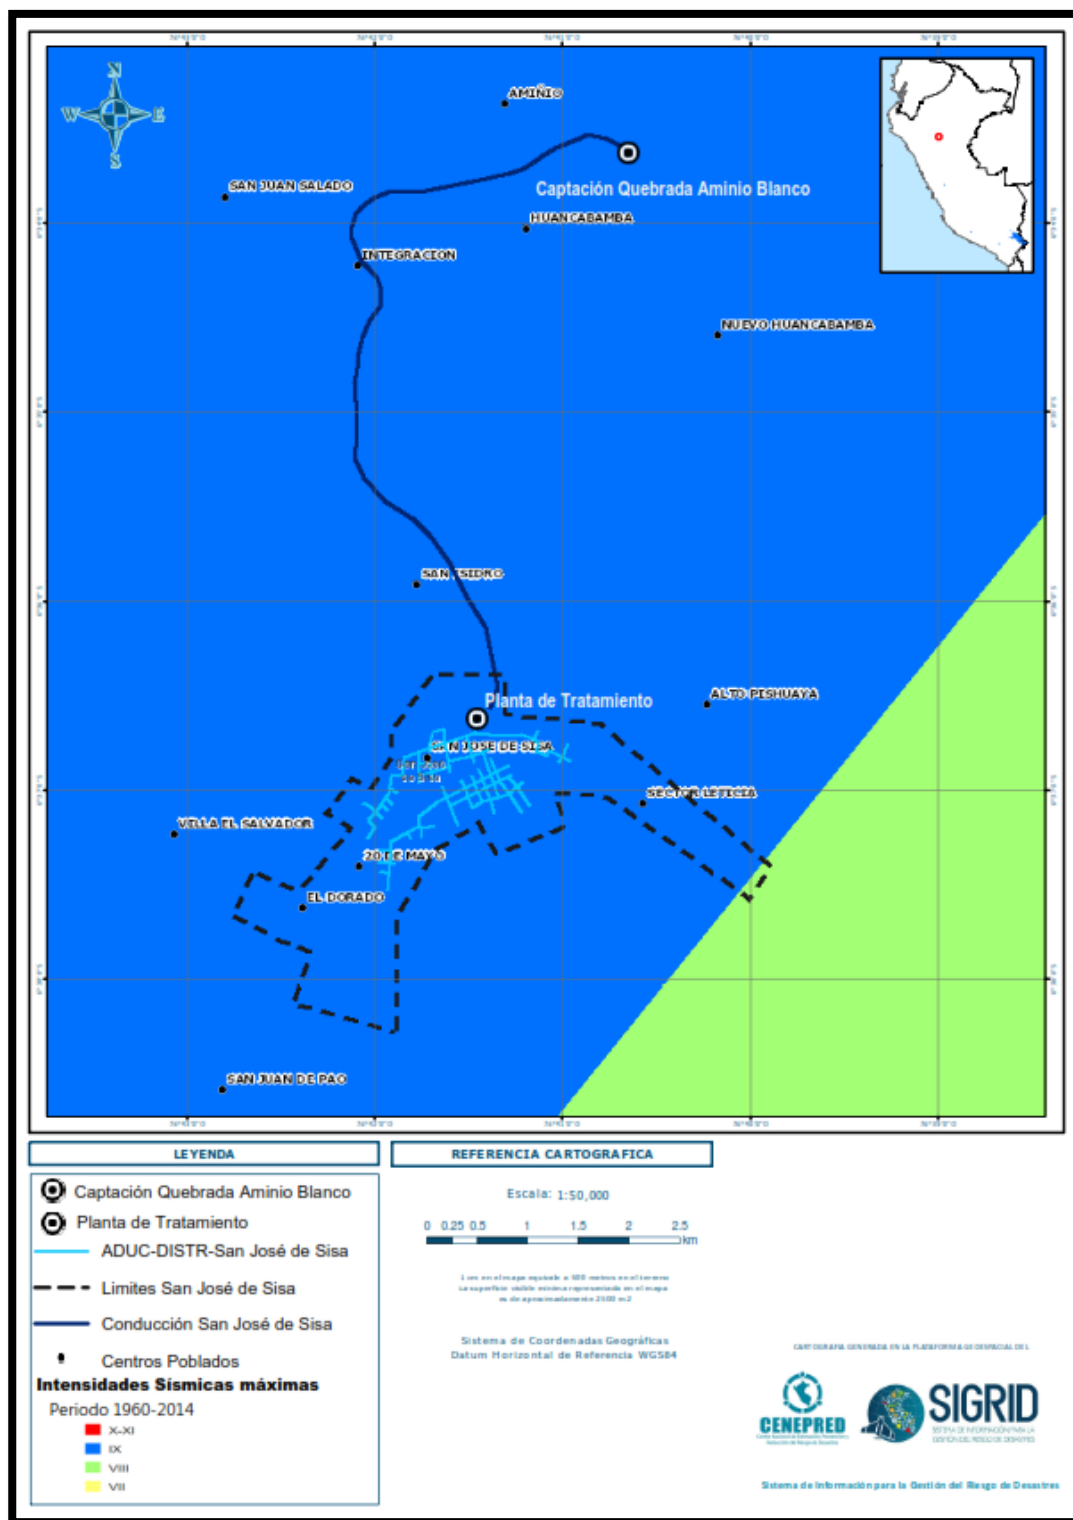
## • PELIGRO POR SISMO

En el territorio de la Localidad de San José de Sisa, las intensidades sísmicas máximas registradas, según la plataforma corresponde a intensidades de IX y VIII.

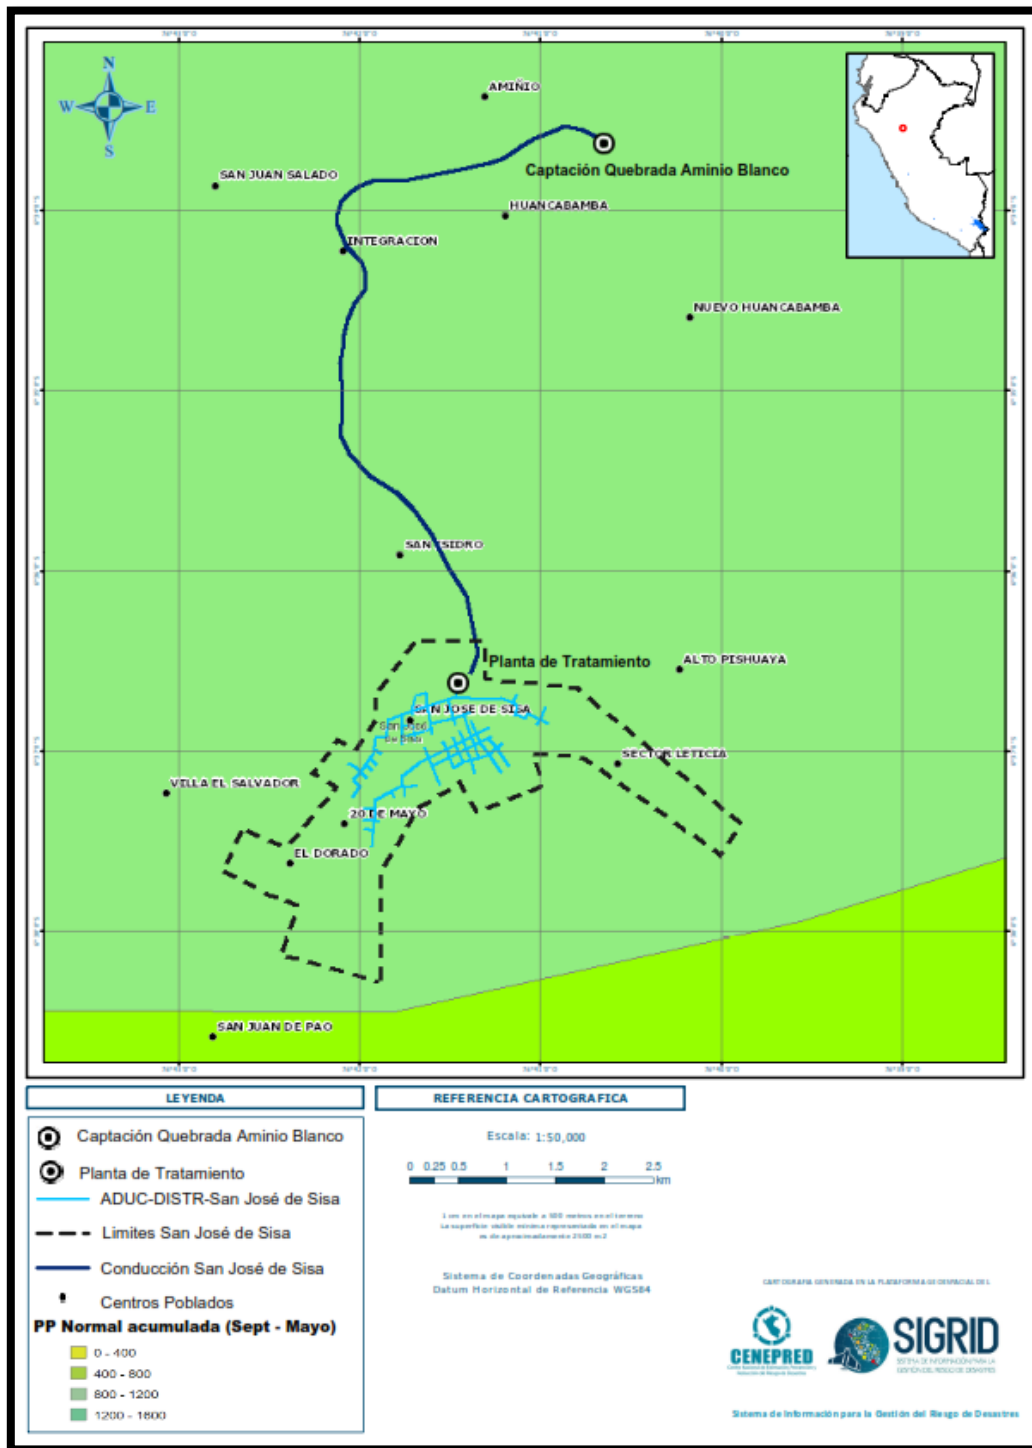
- PELIGRO POR LLUVIAS INTENSAS

De acuerdo a la información que nos brinda la plataforma digital SIGRID, la susceptibilidad del territorio de la Localidad de San José de Sisa, frente a un peligro lluvias intensa en los meses de septiembre a mayo.

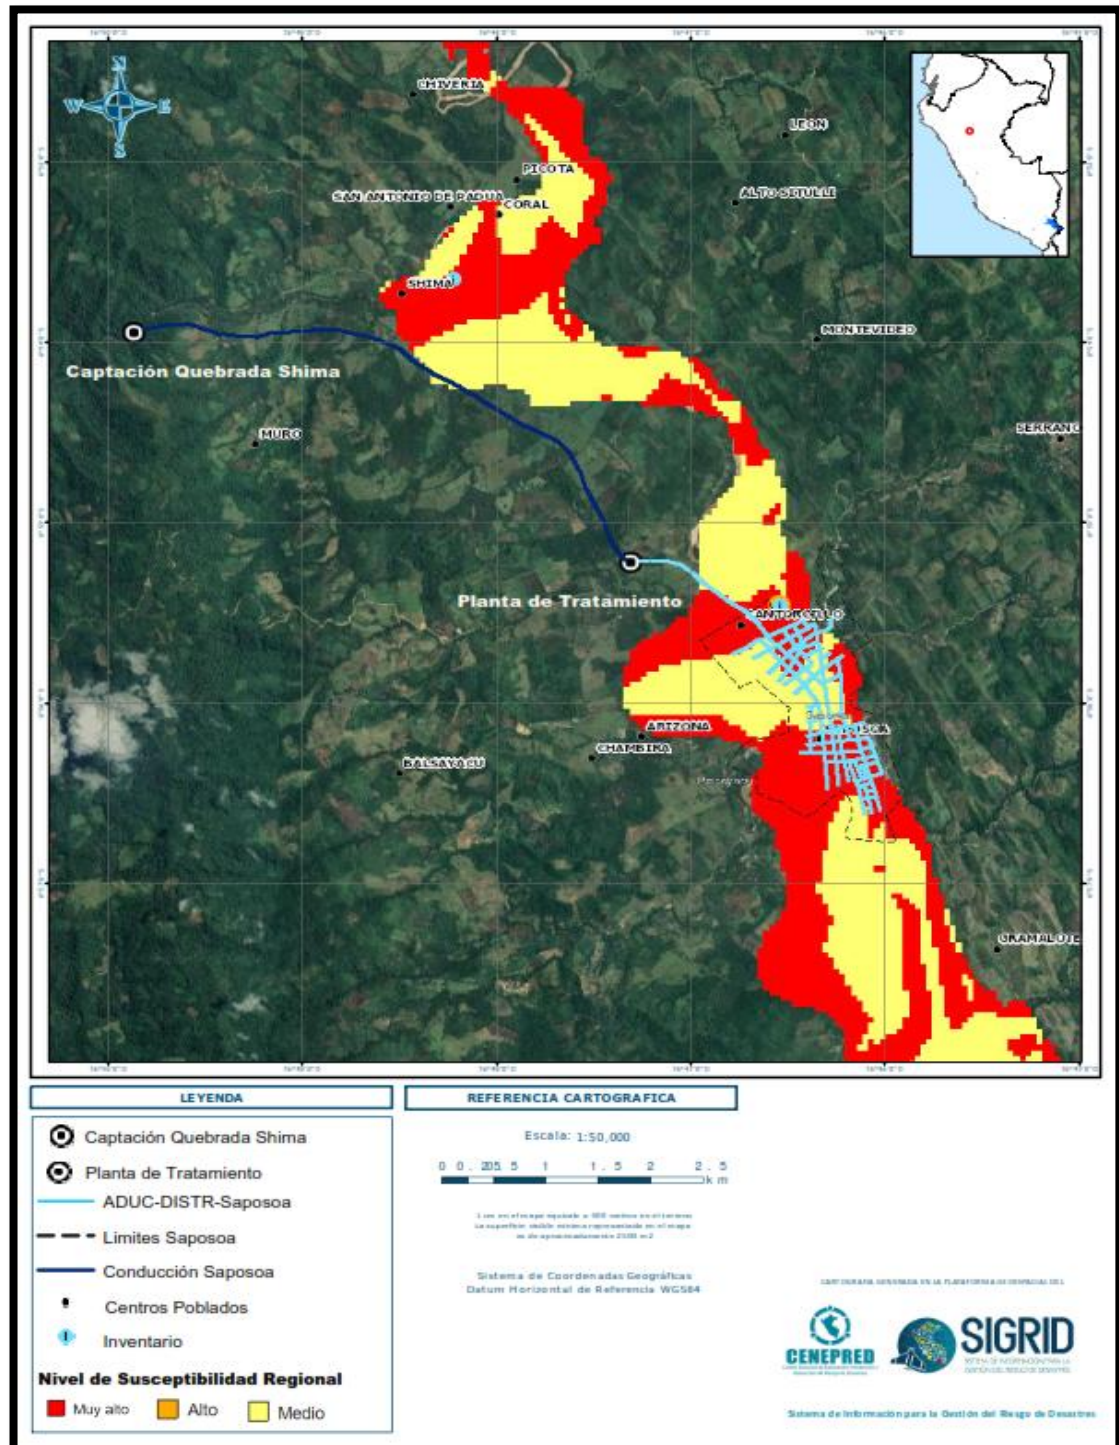
### • PELIGRO POR INUNDACIÓN

De acuerdo a la información que nos brinda la plataforma digital SIGRID, la Localidad de Saposoa se aprecia los puntos críticos de inundación.

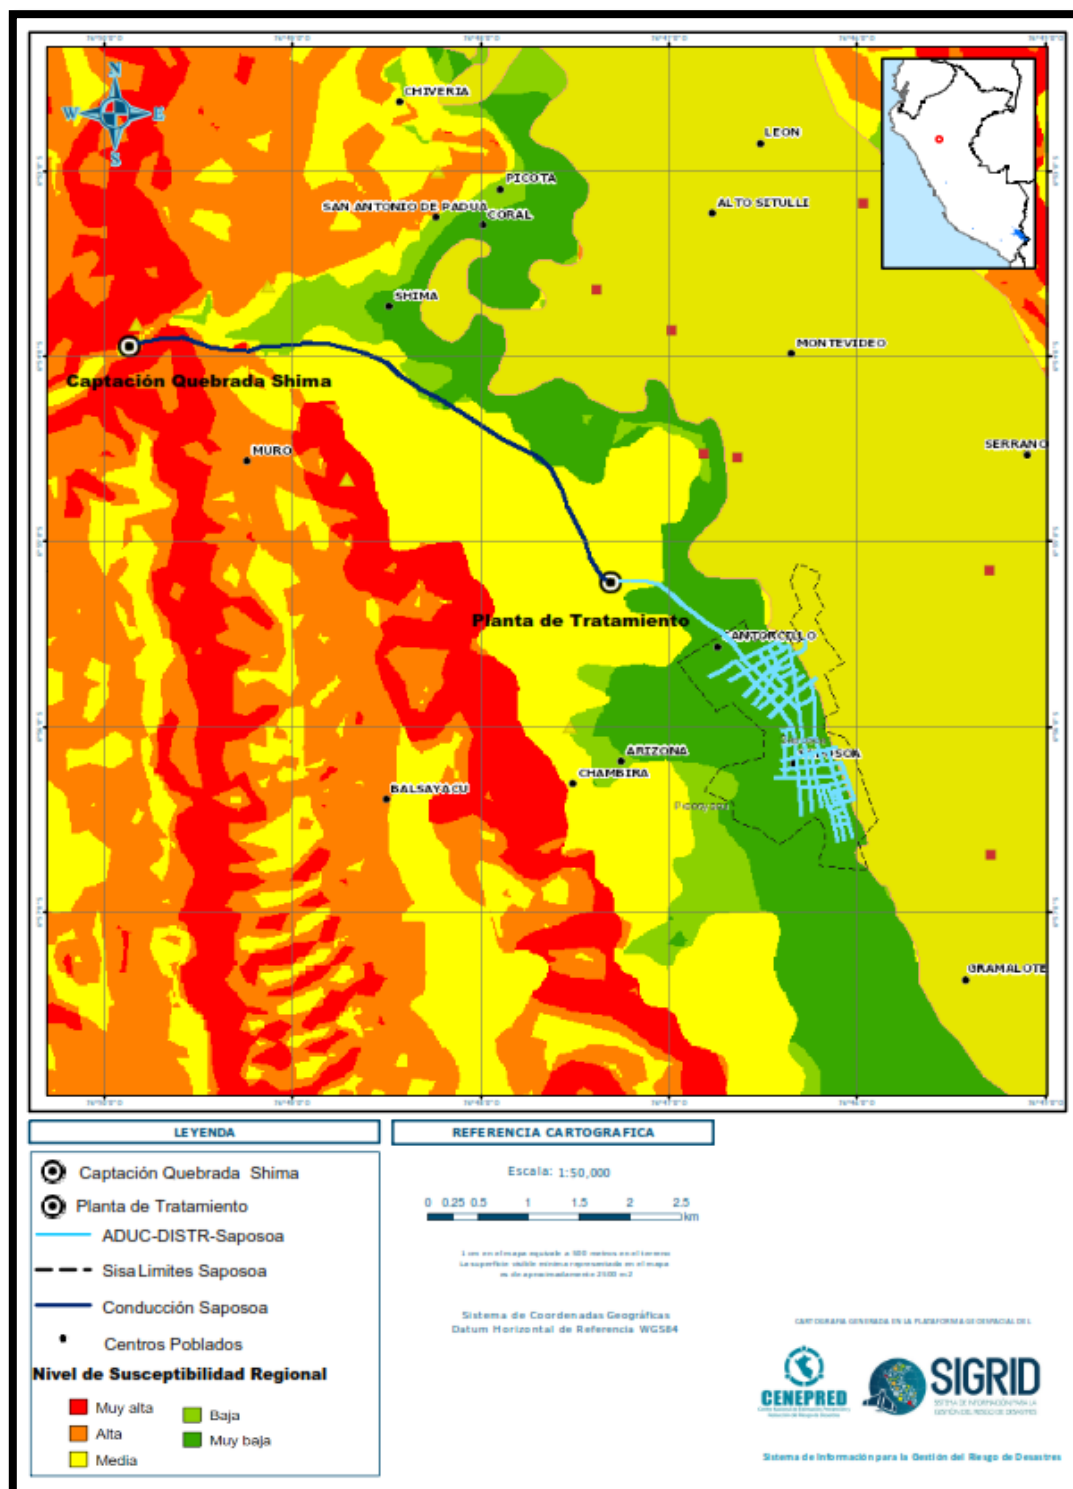
- PELIGRO POR MOVIMIENTOS DE MASA

De acuerdo a la información que nos brinda la plataforma digital SIGRID, la susceptibilidad del territorio de la Saposoa, frente a un peligro de movimiento en masa, corresponde a Niveles Muy Alto, Alto, Medios y Bajos en el ámbito Nacional.

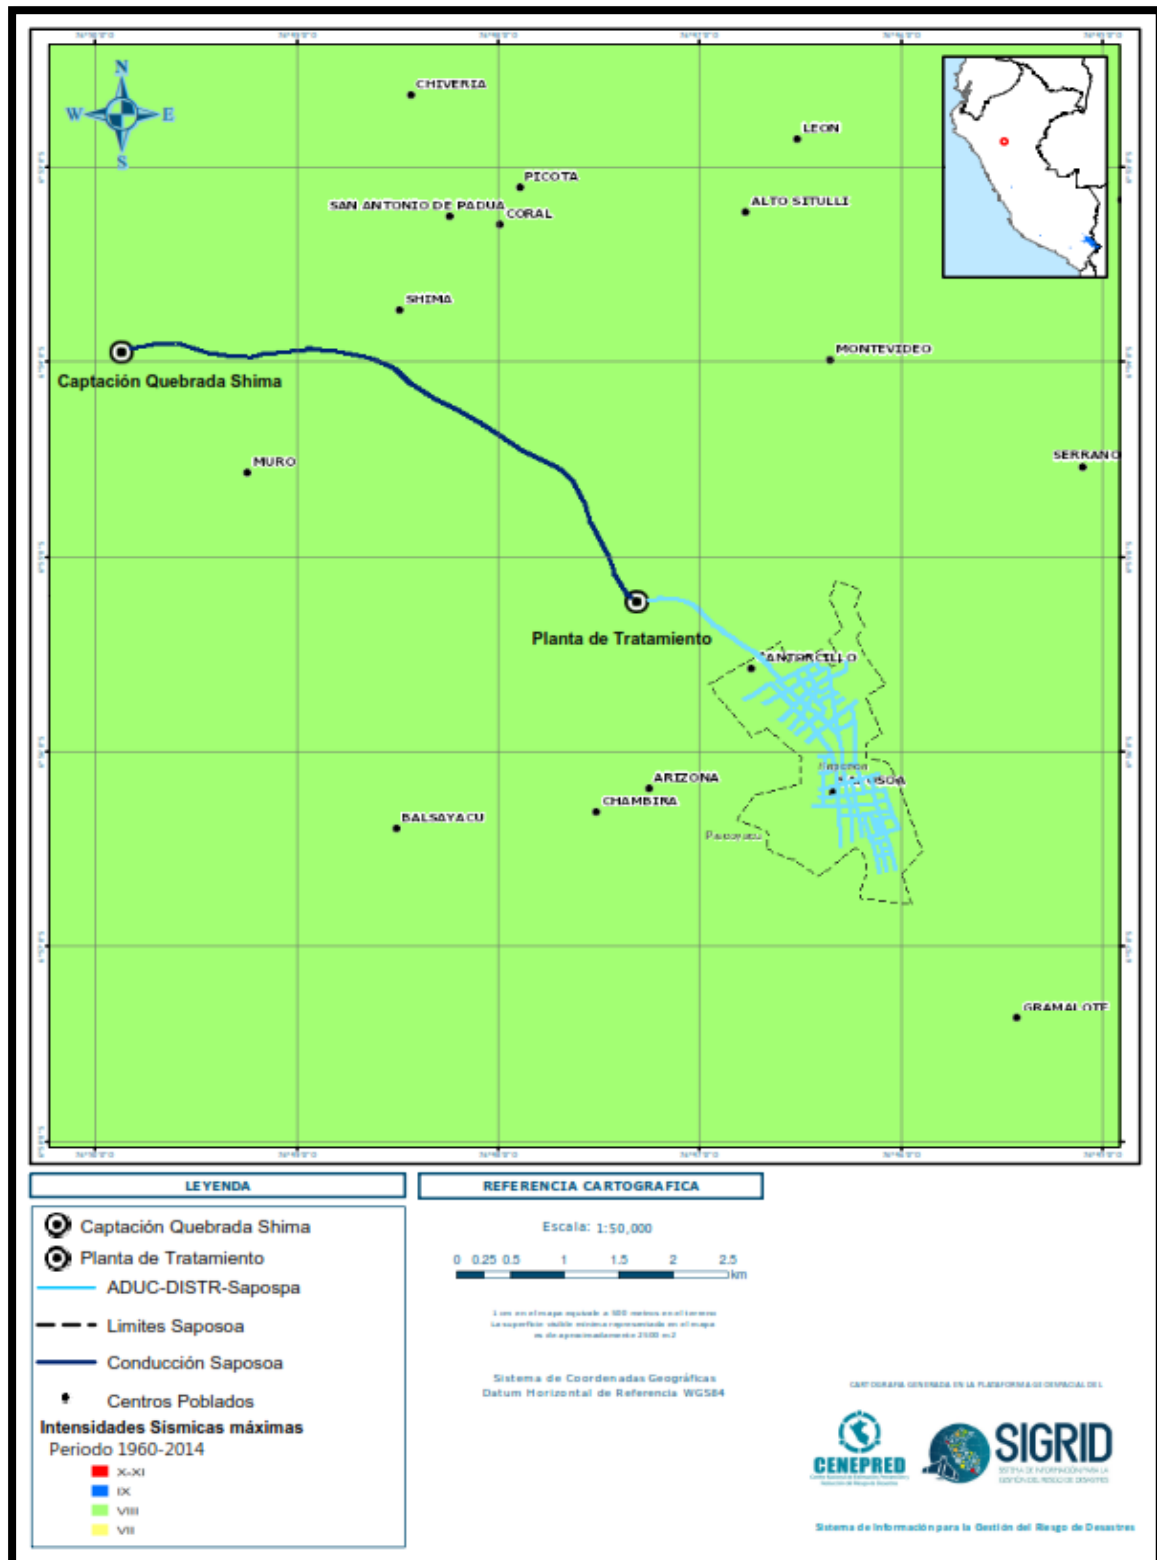
- PELIGRO POR SISMO

En el territorio de la Localidad de Saposoa, las intensidades sísmicas máximas registradas, según la plataforma corresponde a intensidades de IX y VIII.

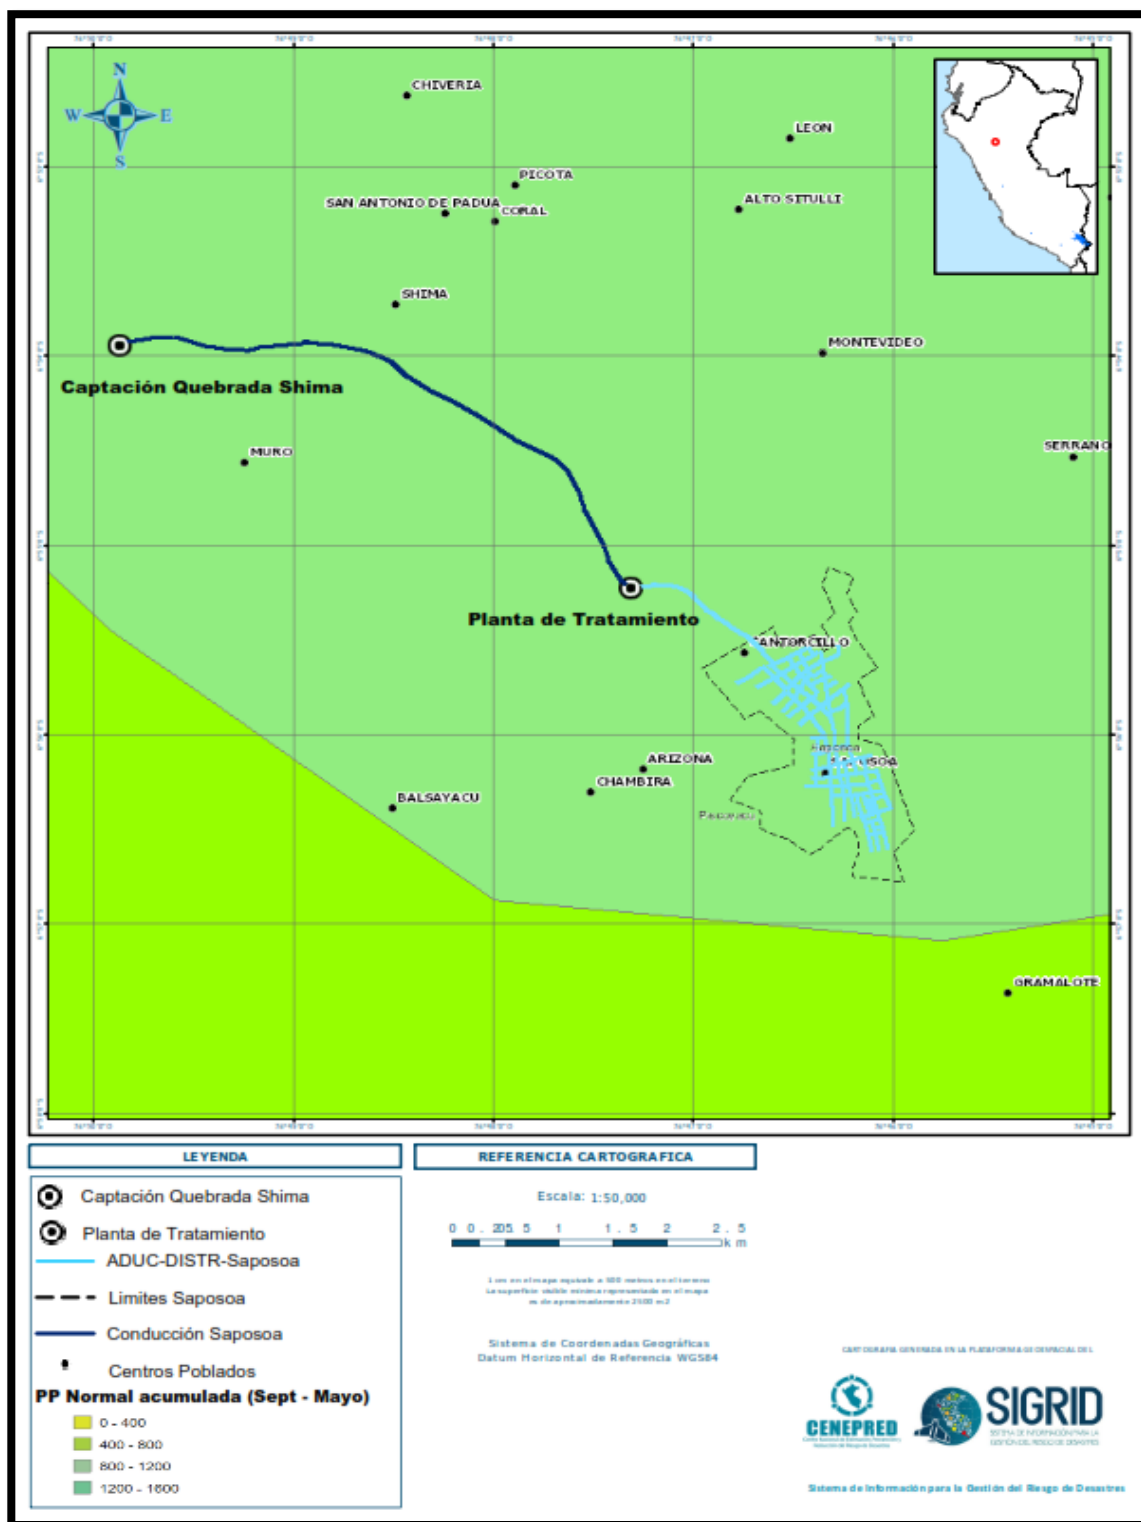
- PELIGRO POR LLUVIAS INTENSAS

De acuerdo a la información que nos brinda la plataforma digital SIGRID, la susceptibilidad del territorio de la Localidad de Saposoa, frente a un peligro lluvias intensa en los meses de septiembre a mayo.

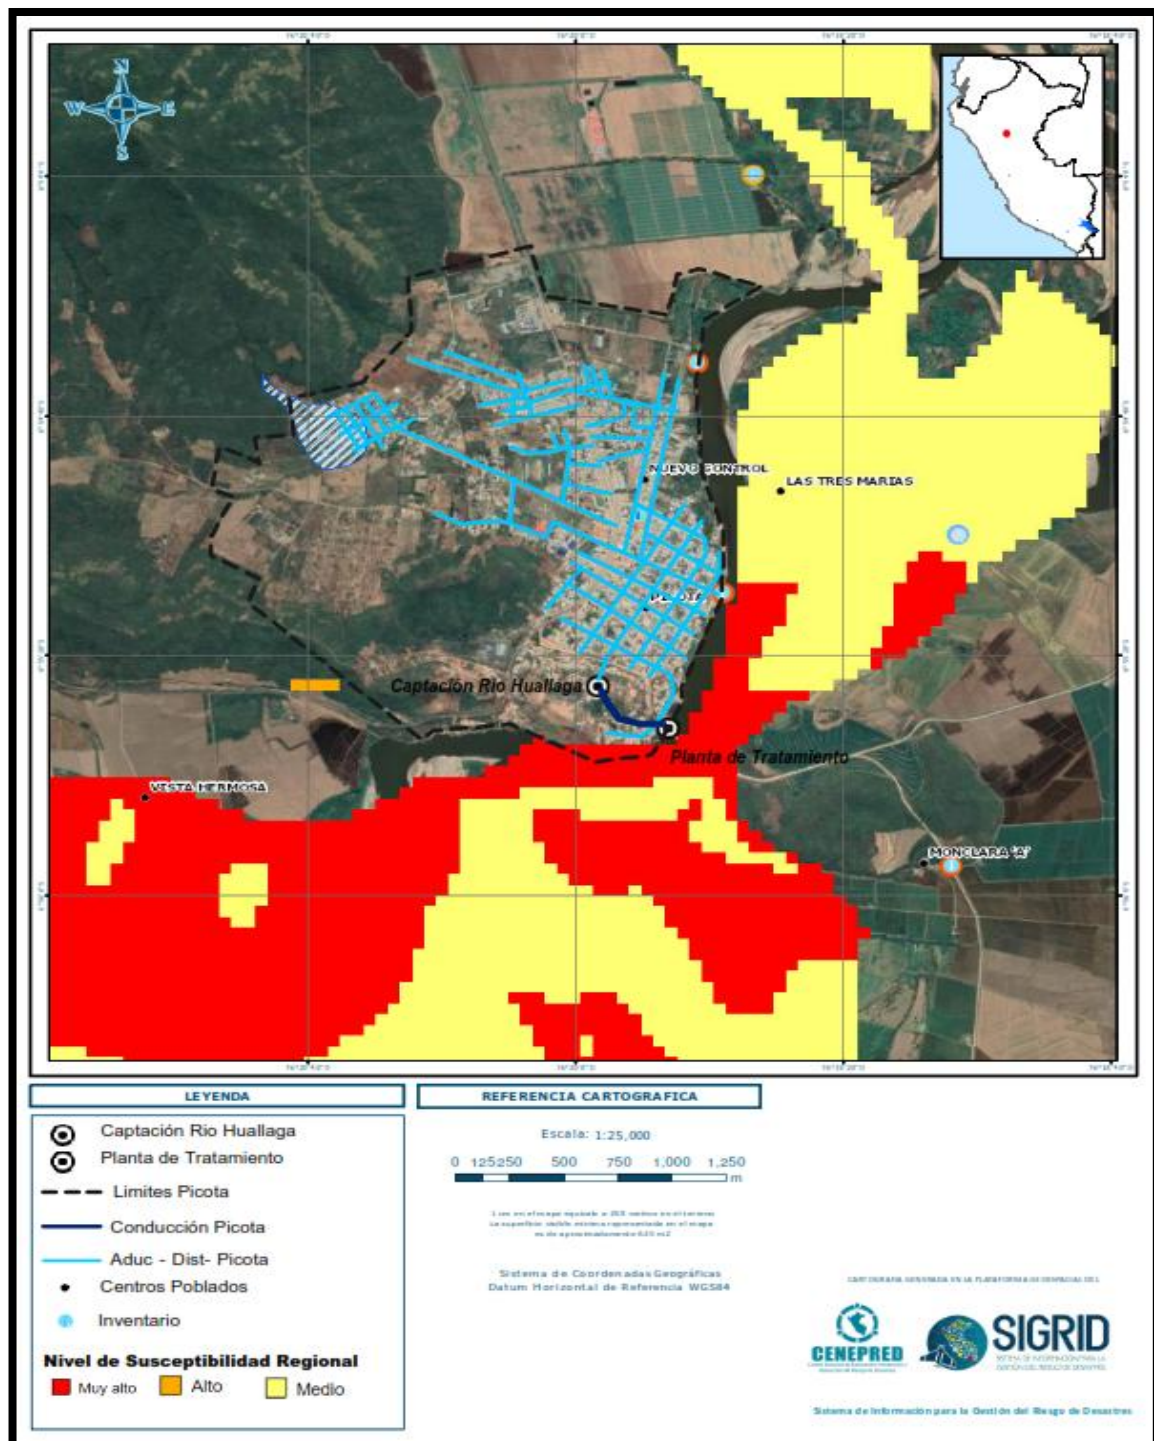
- PELIGRO POR INUNDACIÓN

De acuerdo a la información que nos brinda la plataforma digital SIGRID, La Localidad de Picota se aprecia los puntos críticos de inundación.

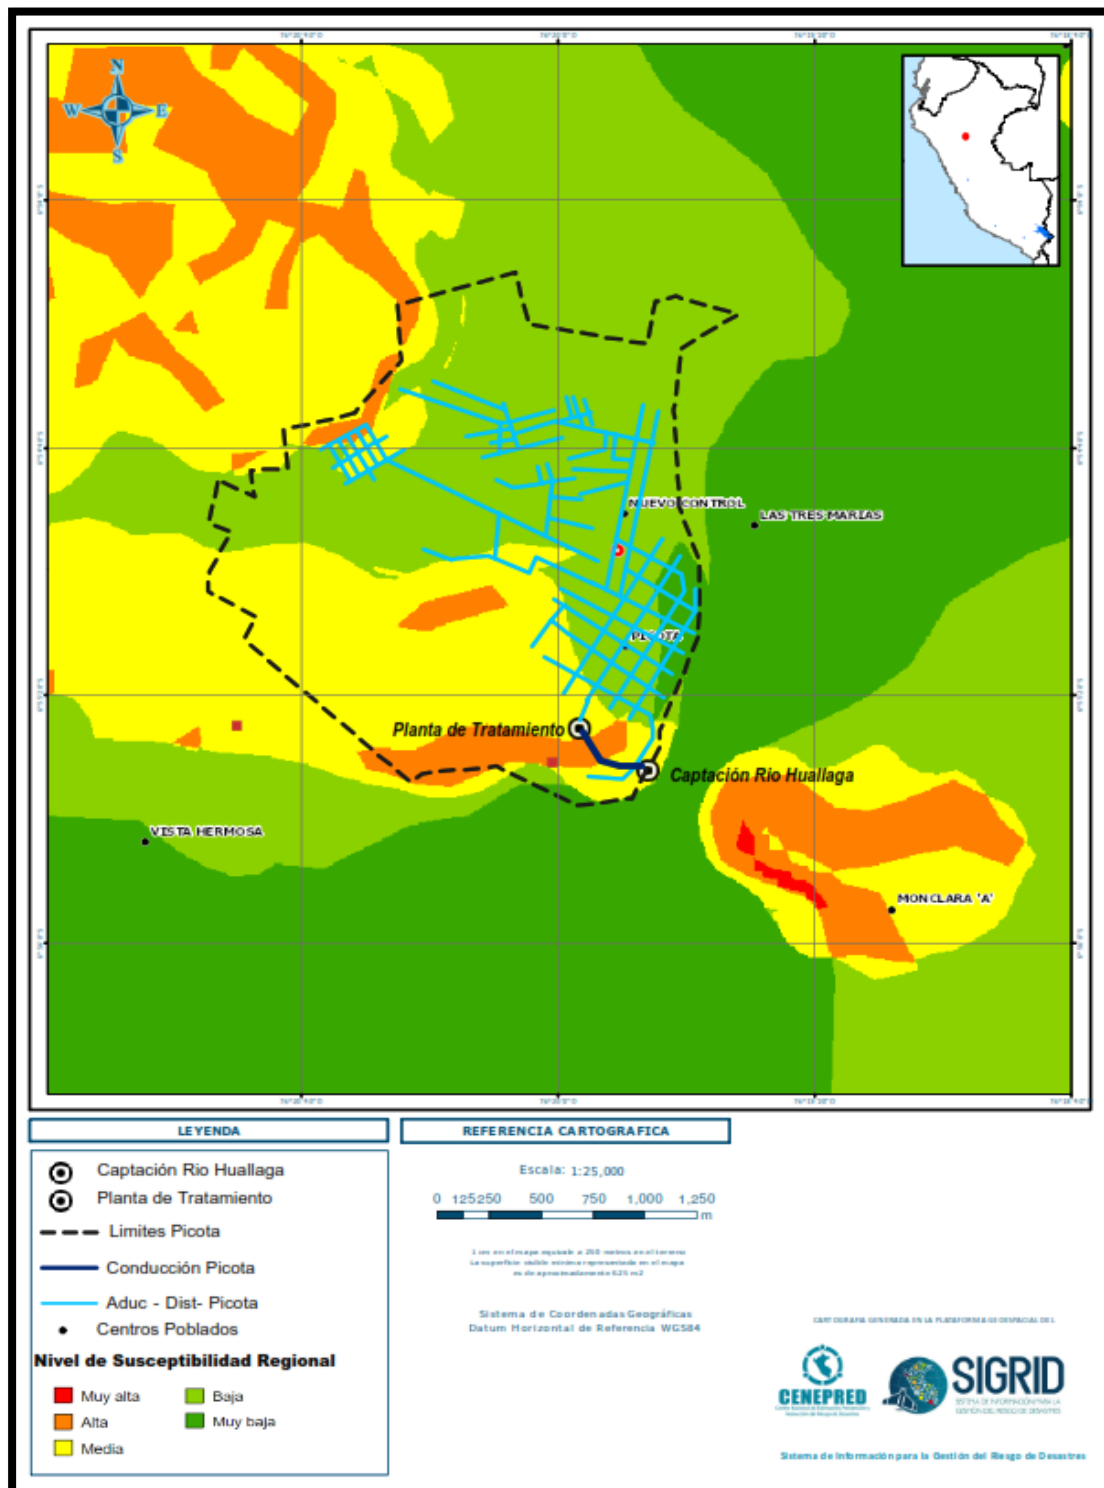
- PELIGRO POR MOVIMIENTOS DE MASA

De acuerdo a la información que nos brinda la plataforma digital SIGRID, la susceptibilidad del territorio de la Localidad de Picota, frente a un peligro de movimiento en masa, corresponde a Niveles Muy Alto, Alto, Medios y Bajos en el ámbito Nacional.

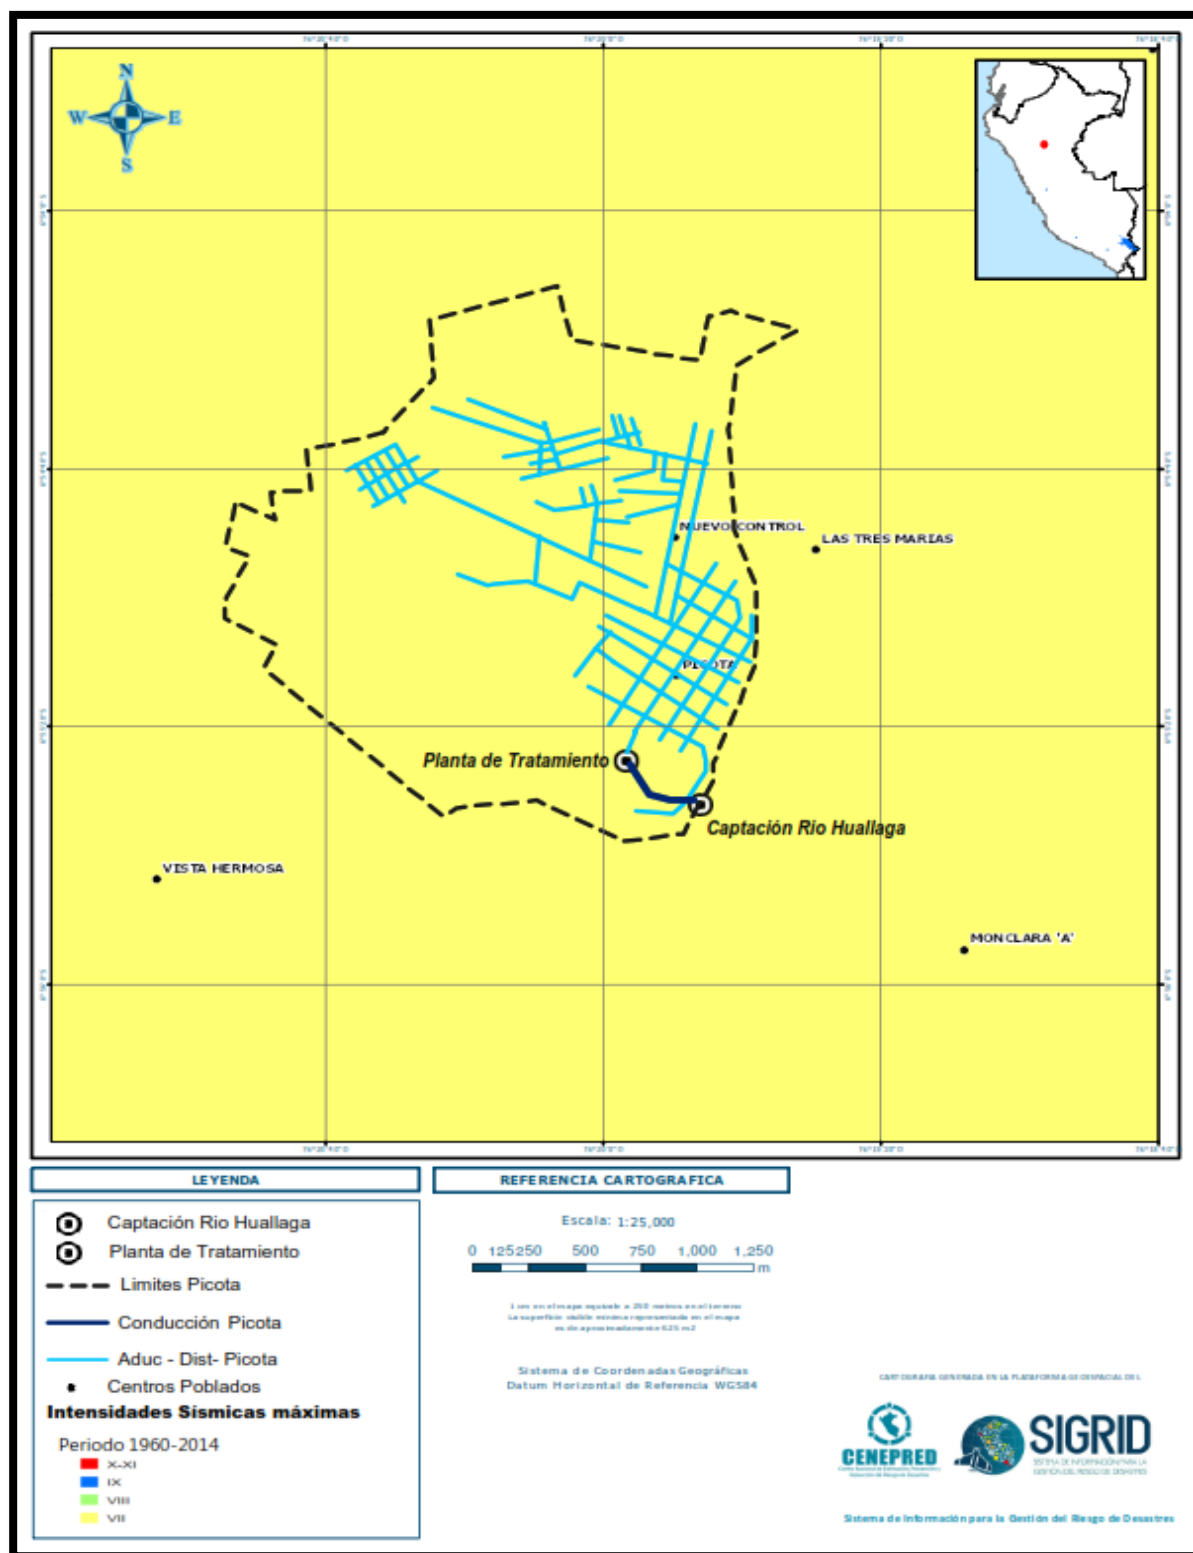
## • PELIGRO POR SISMO

En el territorio de la Localidad de Picota, las intensidades sísmicas máximas registradas, según la plataforma corresponde a intensidades de IX y VIII.
