**PLAN DE GESTIÓN REACTIVA EN LA SEDE CENTRAL Y  
UNIDADES ZONALES DE LAMAS, BELLAVISTA, SAN  
JOSÉ DE SISA, SAPOSOA Y PICOTA DE EMAPA SAN  
MARTIN S.A.**

**EMPRESA MUNICIPAL DE SERVICIOS DE AGUA  
POTABLE Y ALCANTARILLADO DE SAN MARTÍN  
SOCIEDAD ANÓNIMA (EMAPA SAN MARTÍN S.A.)**

EMAPA SAN MARTIN | 2026-2030

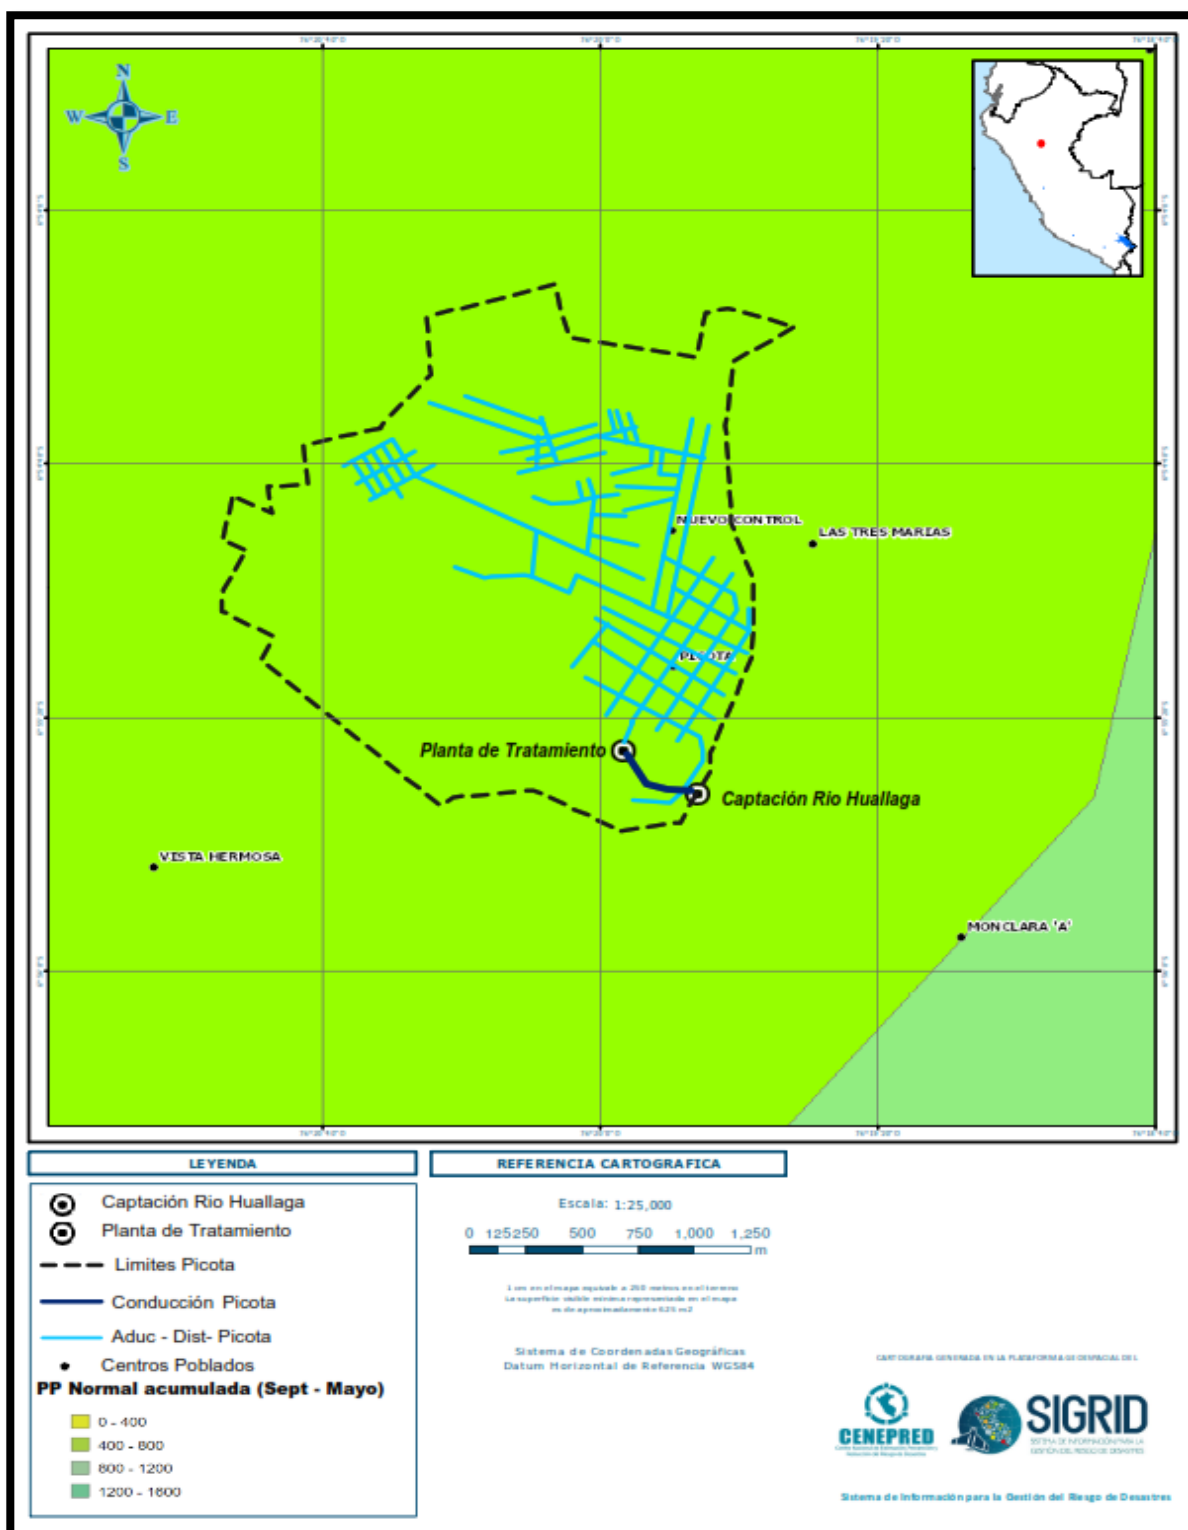
- PELIGRO POR LLUVIAS INTENSAS

De acuerdo a la información que nos brinda la plataforma digital SIGRID, la susceptibilidad del territorio de la Localidad de Picota, frente a un peligro lluvias intensa en los meses de septiembre a mayo.

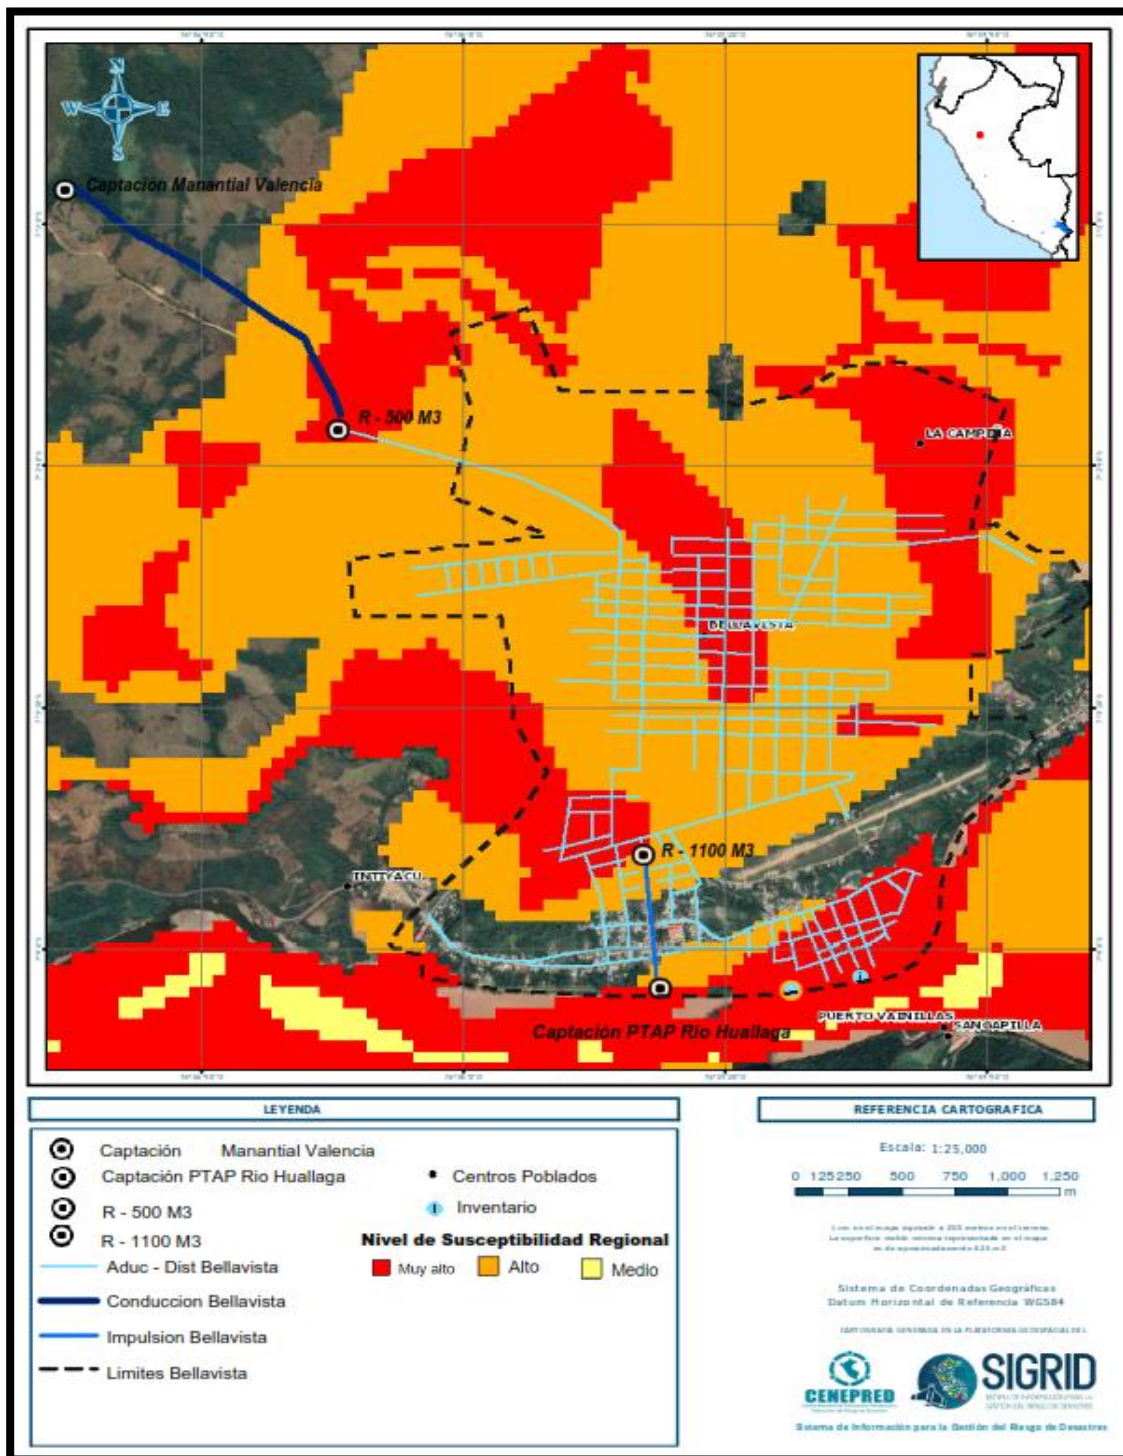
• PELIGRO POR INUNDACIÓN

De acuerdo a la información que nos brinda la plataforma digital SIGRID, La Localidad de Bellavista se aprecia los puntos críticos de inundación.

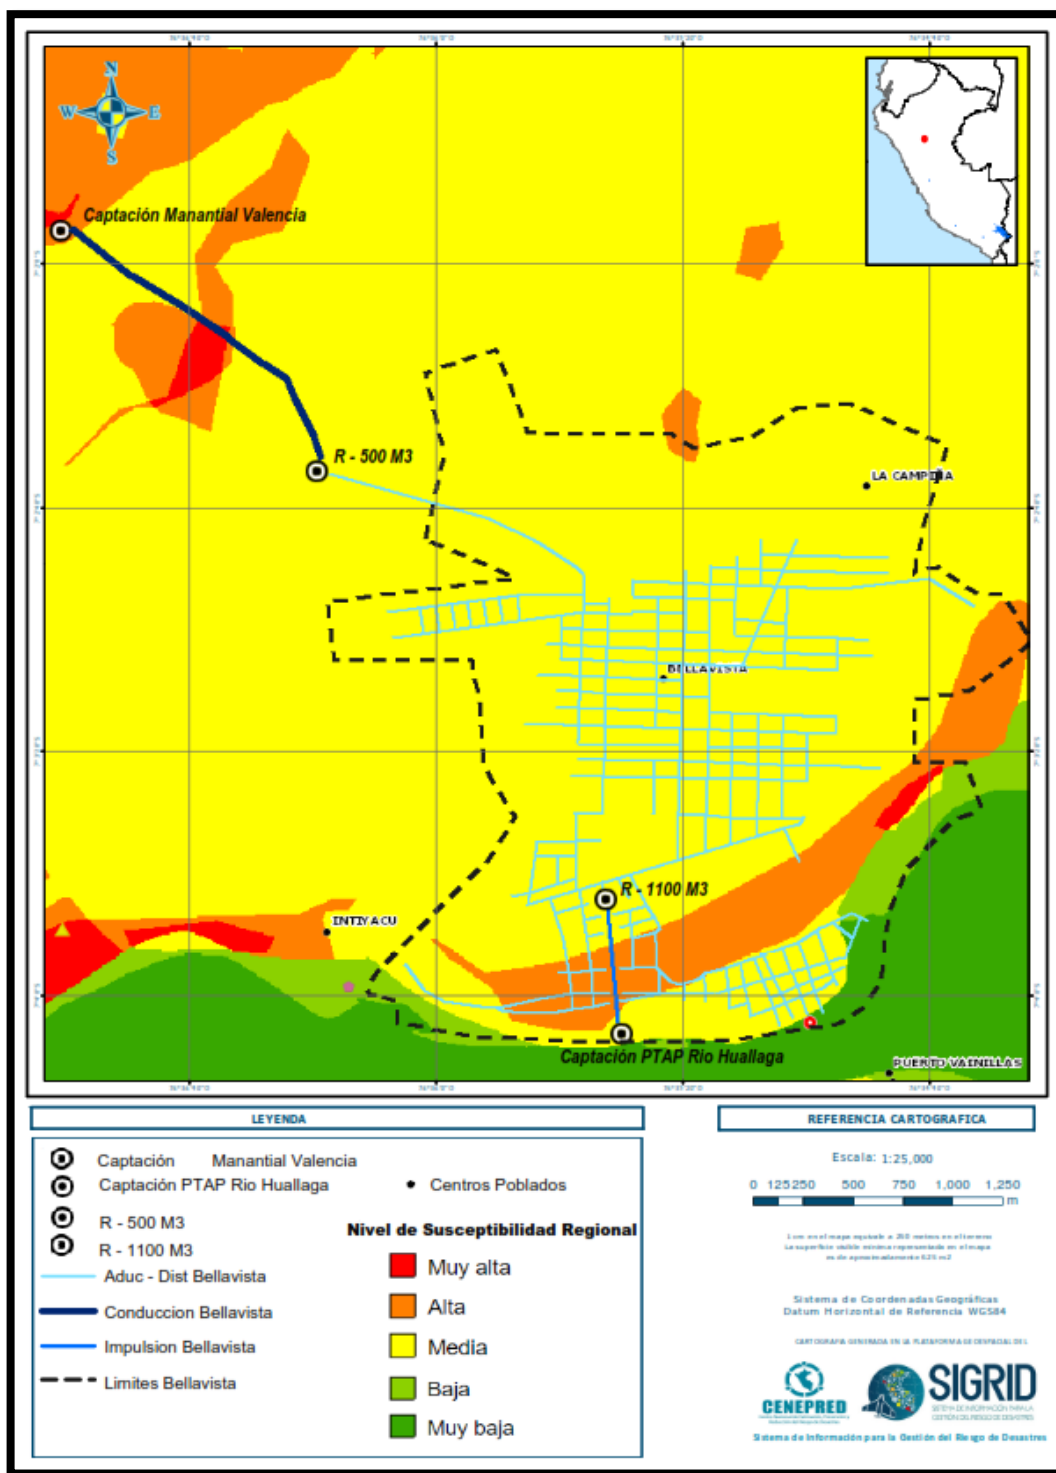
- PELIGRO POR MOVIMIENTOS DE MASA.

De acuerdo a la información que nos brinda la plataforma digital SIGRID, la susceptibilidad del territorio de la Localidad de Bellavista, frente a un peligro de movimiento en masa, corresponde a Niveles Muy Alto, Alto, Medios y Bajos en el ámbito Nacional.

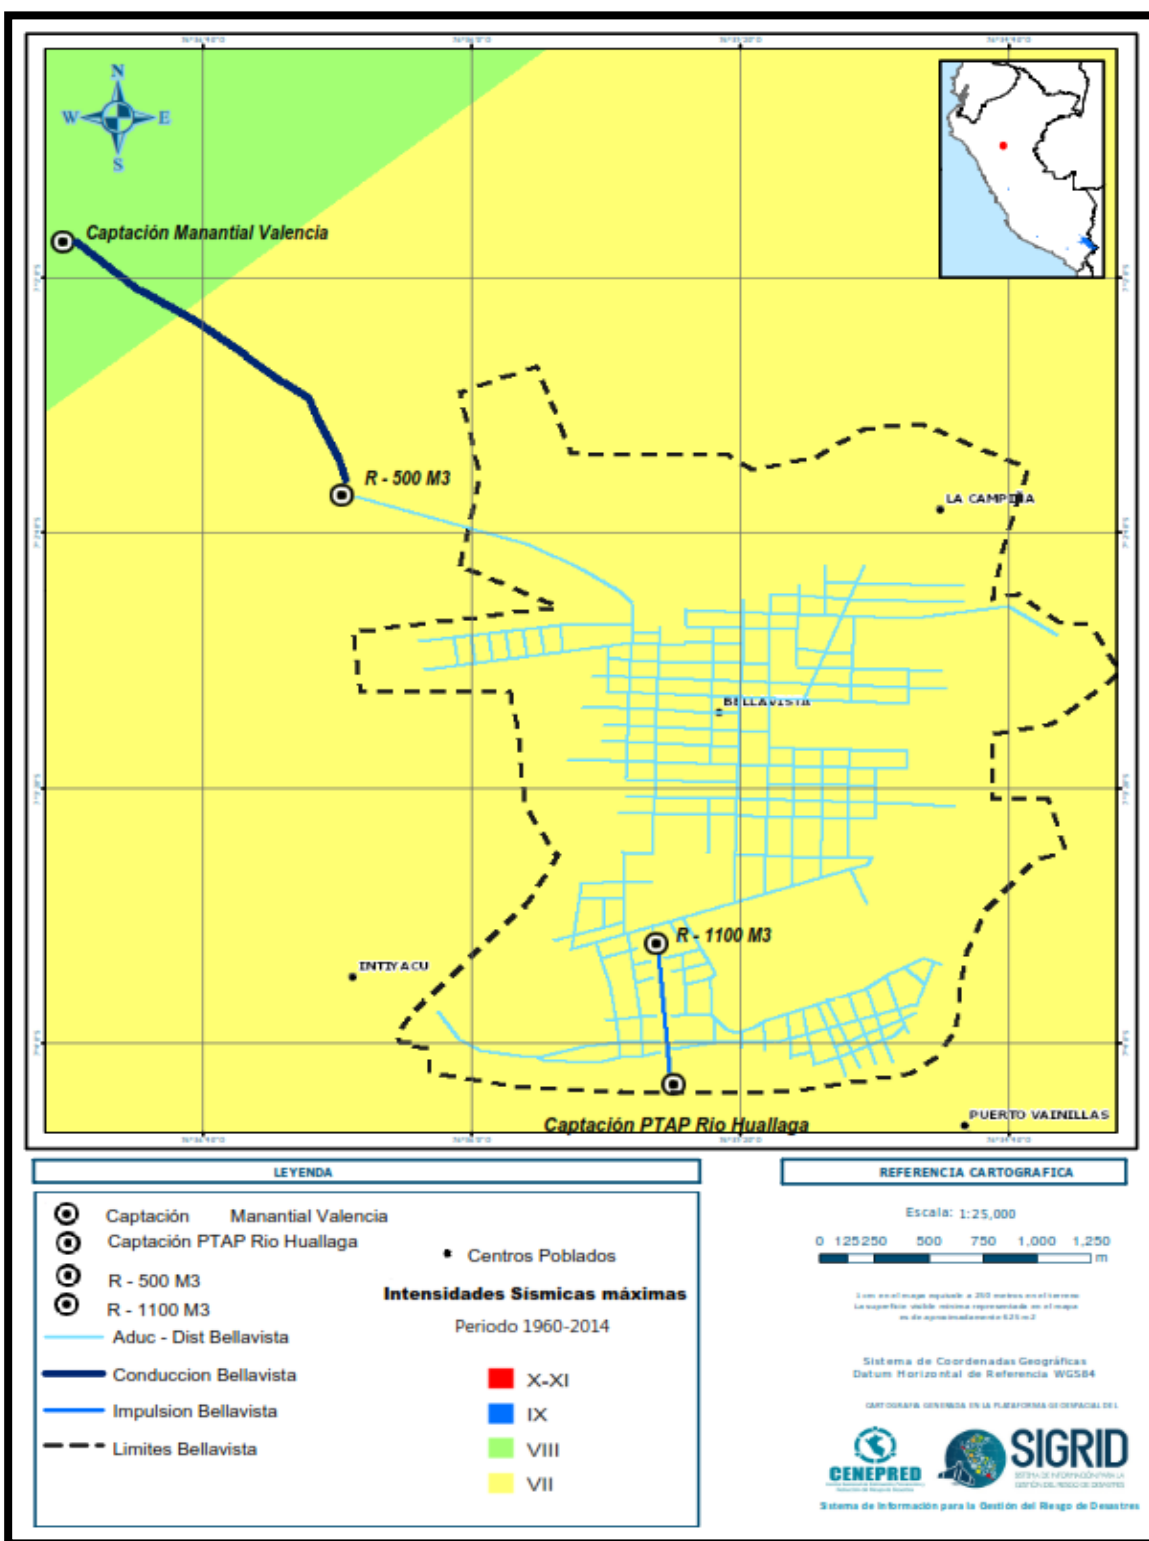
## • PELIGRO POR SISMO

En el territorio de la Localidad de Bellavista, las intensidades sísmicas máximas registradas, según la plataforma corresponde a intensidades de IX y VIII.

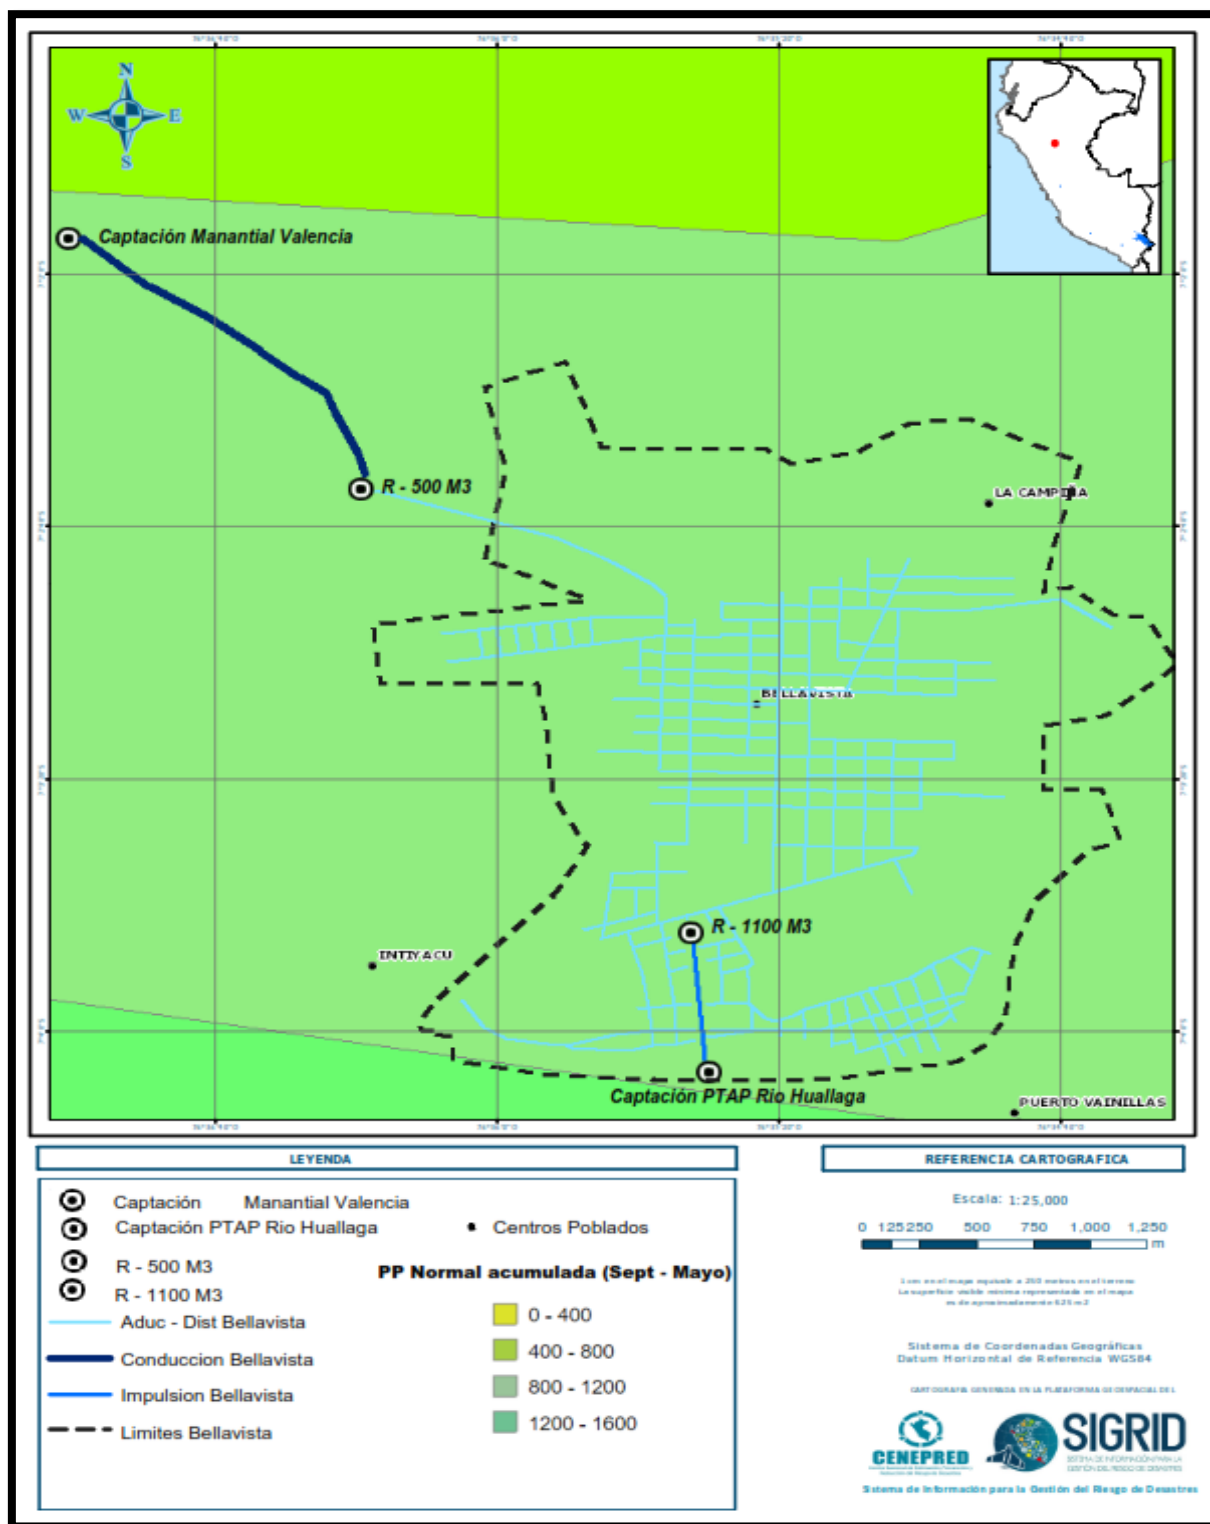
- PELIGRO POR LLUVIAS INTENSAS

De acuerdo a la información que nos brinda la plataforma digital SIGRID, la susceptibilidad del territorio de la Localidad de Bellavista, frente a un peligro lluvias intensa en los meses de septiembre a mayo.

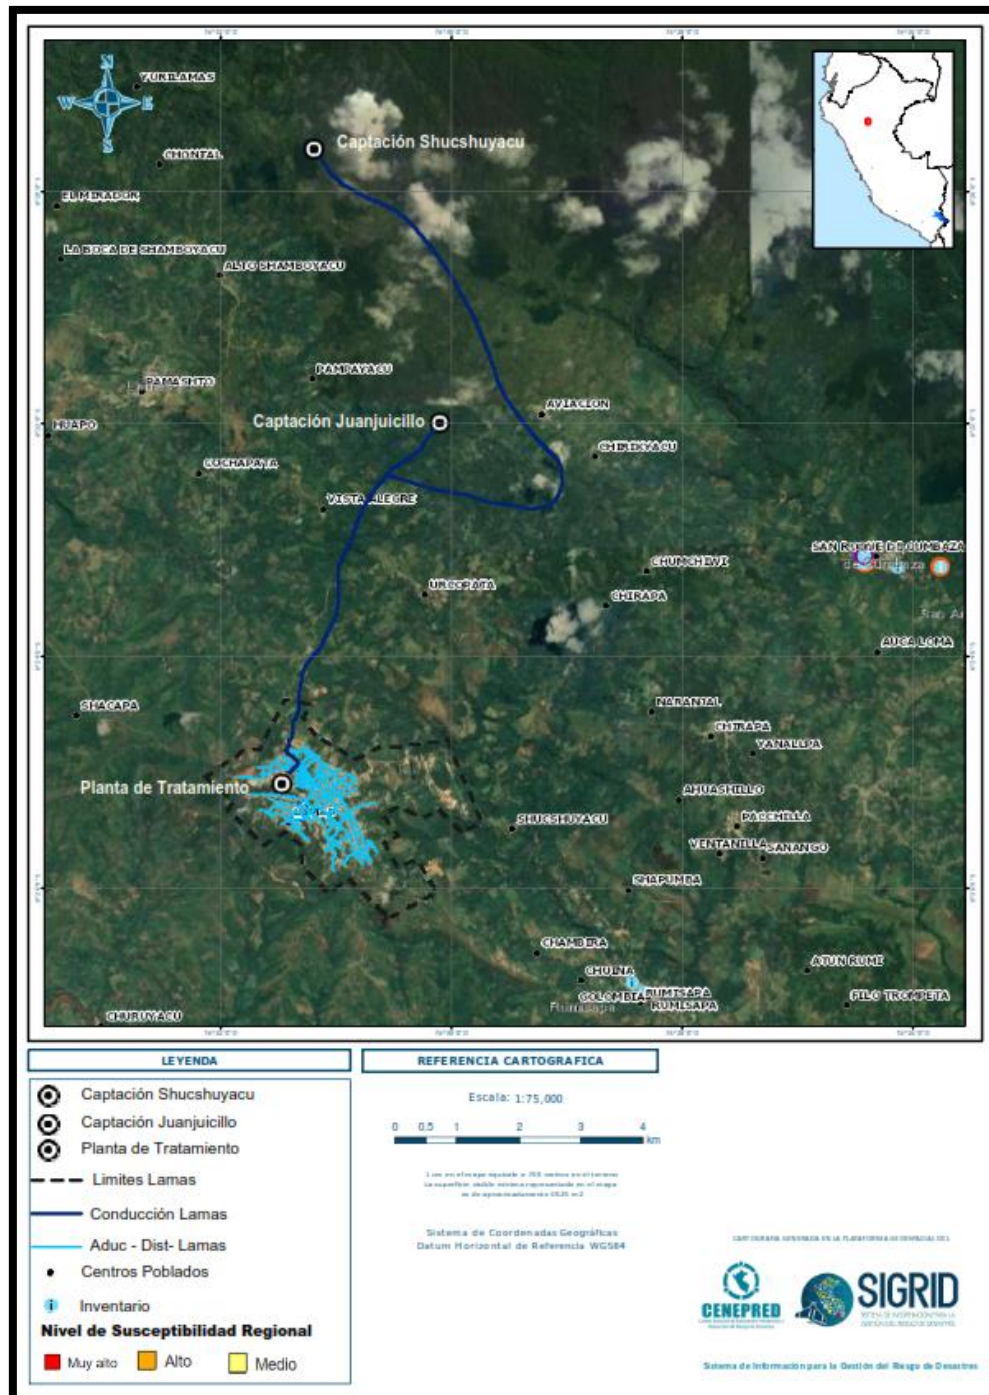
### • PELIGRO POR INUNDACIÓN

De acuerdo a la información que nos brinda la plataforma digital SIGRID, La Localidad de Lamas se aprecia que no contamos con puntos críticos de inundación.

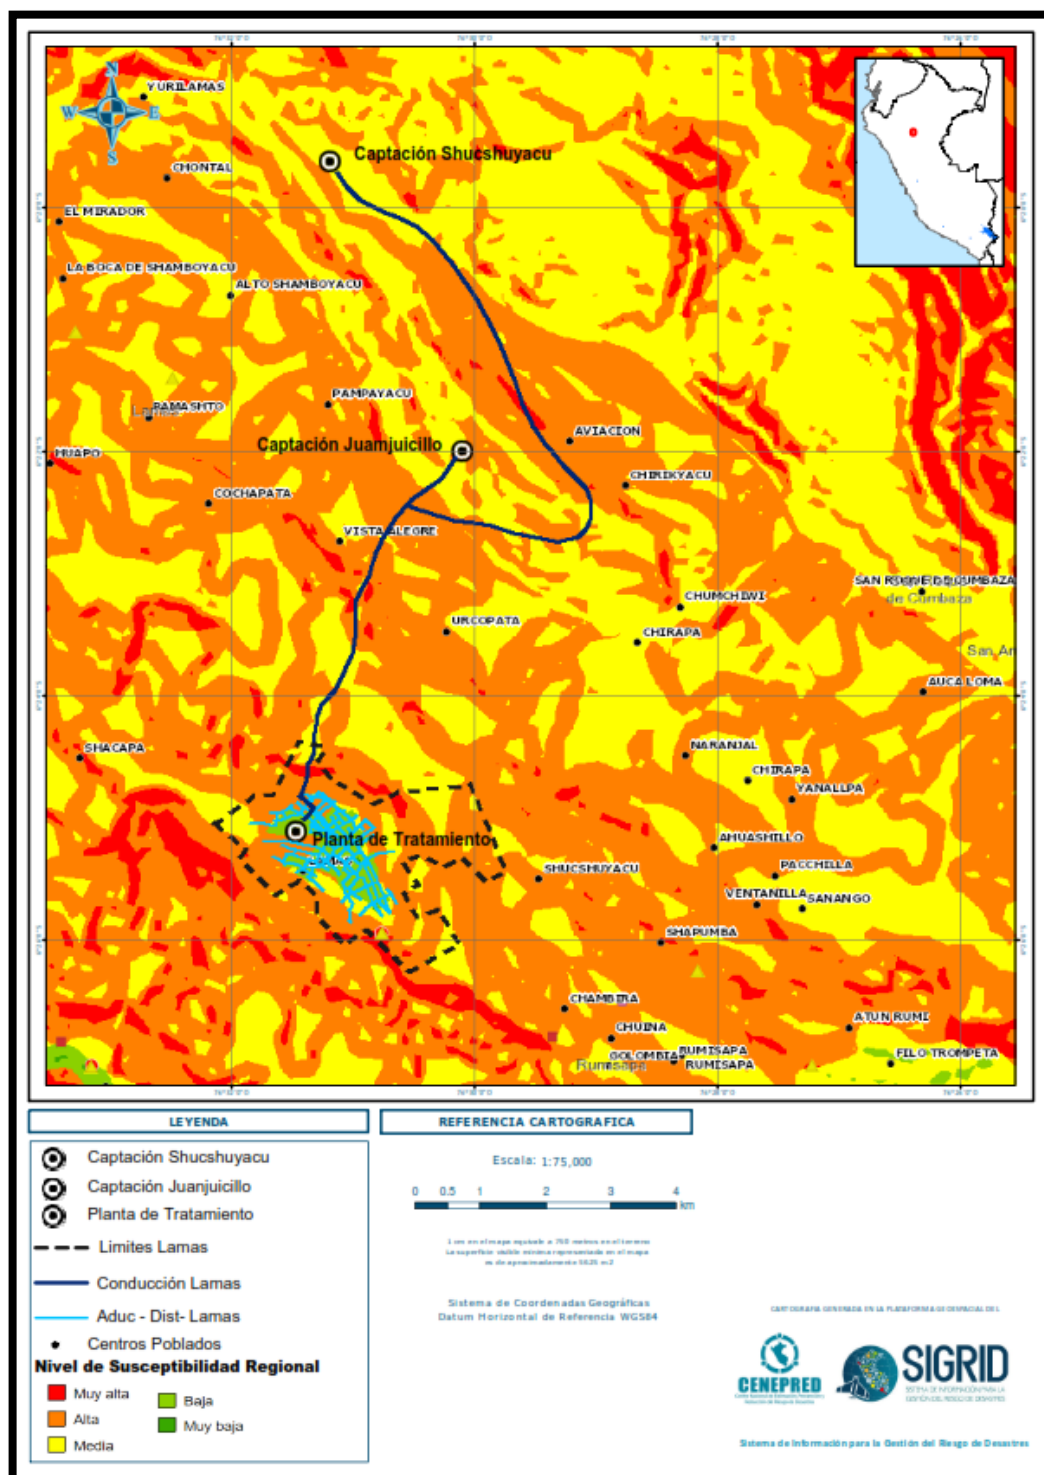
- PELIGRO POR MOVIMIENTOS DE MASA

De acuerdo a la información que nos brinda la plataforma digital SIGRID, la susceptibilidad del territorio de la Localidad de Lamas, frente a un peligro de movimiento en masa, corresponde a Niveles Muy Alto, Alto, Medios y Bajos en el ámbito Nacional.

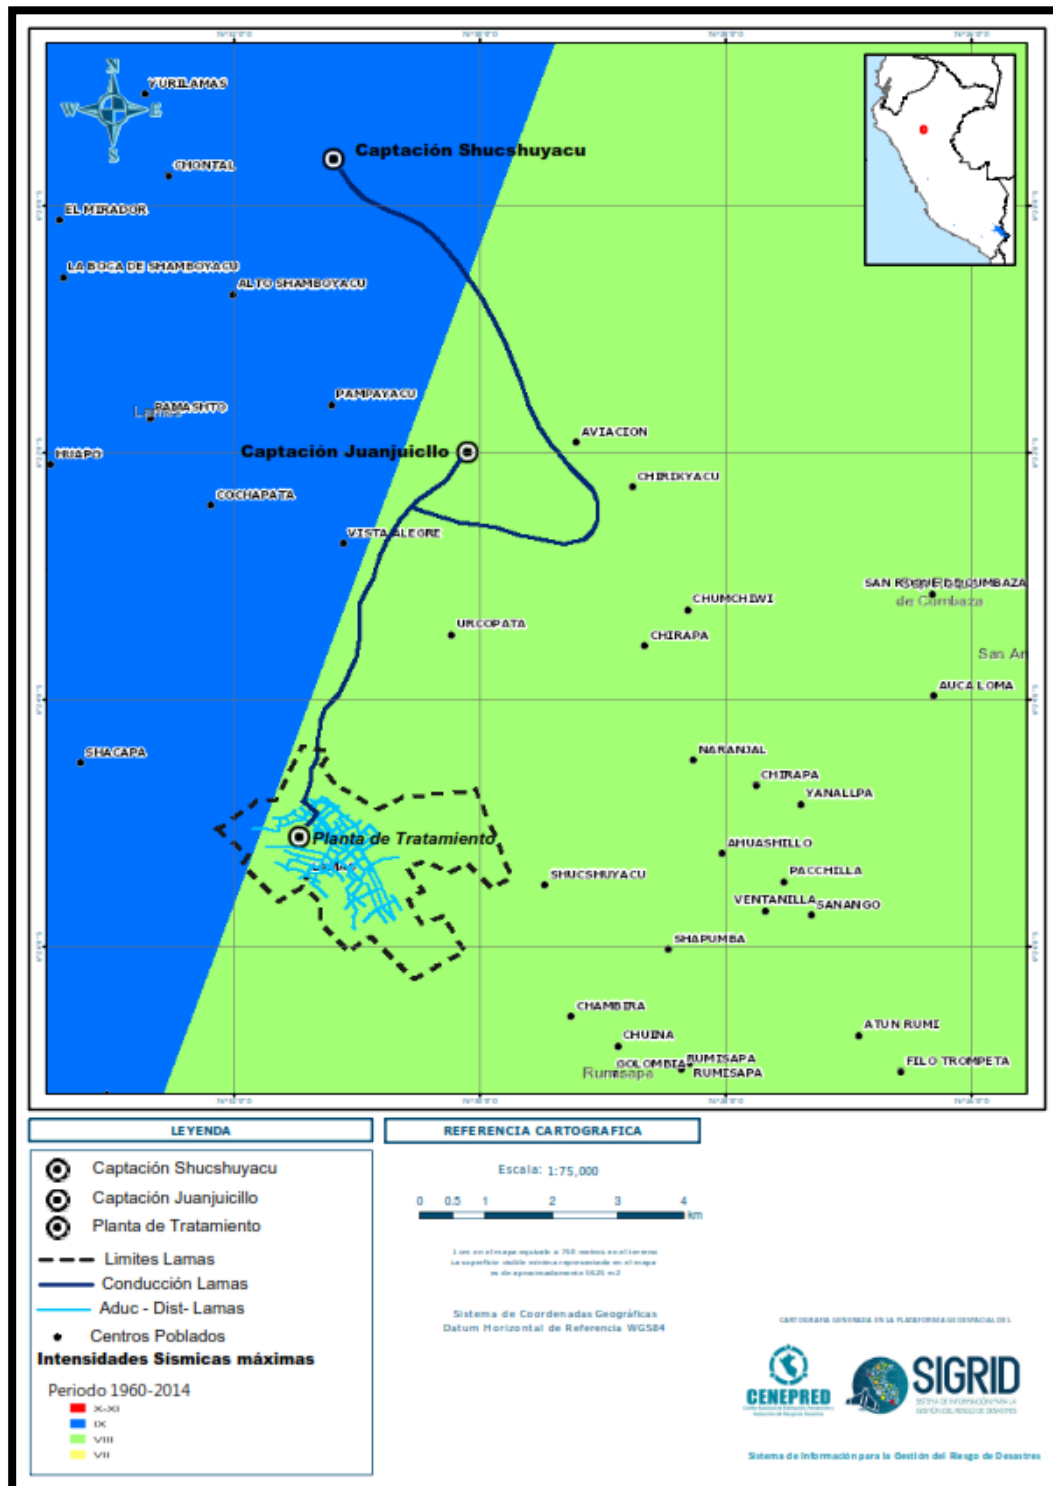
## • PELIGRO POR SISMO

En el territorio de la Localidad de Lamas, las intensidades sísmicas máximas registradas, según la plataforma corresponde a intensidades de IX y VIII.

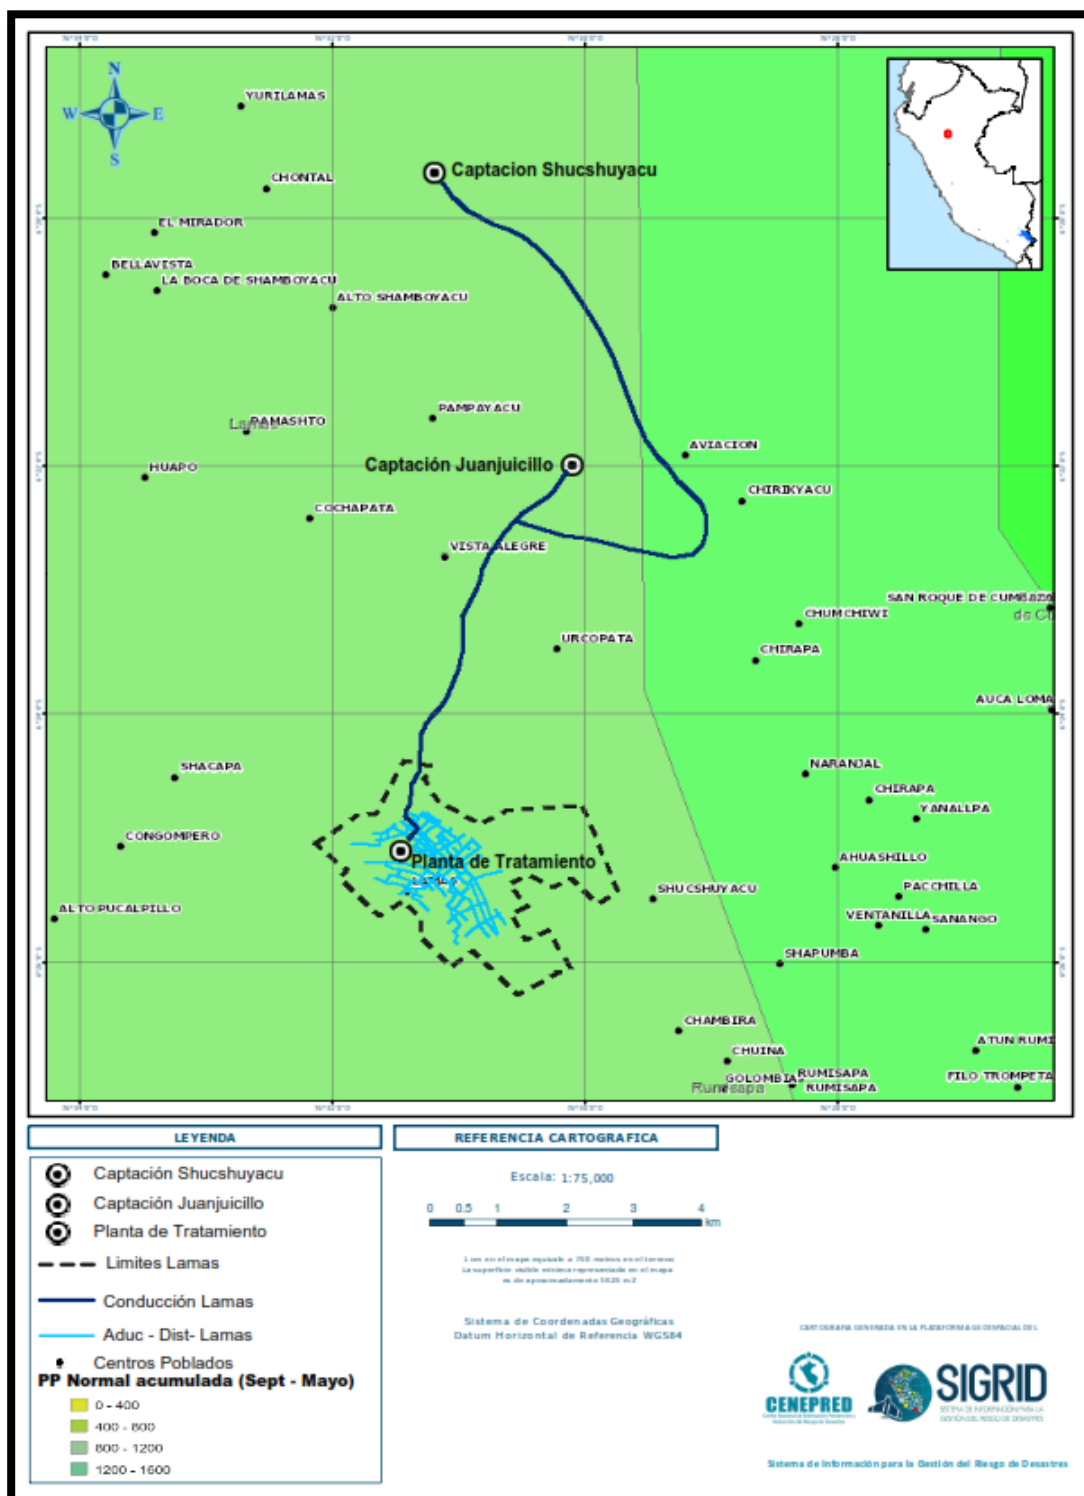
- PELIGRO POR LLUVIAS INTENSAS

De acuerdo a la información que nos brinda la plataforma digital SIGRID, la susceptibilidad del territorio de la Localidad de Lamas, frente a un peligro lluvias intensa en los meses de septiembre a mayo.

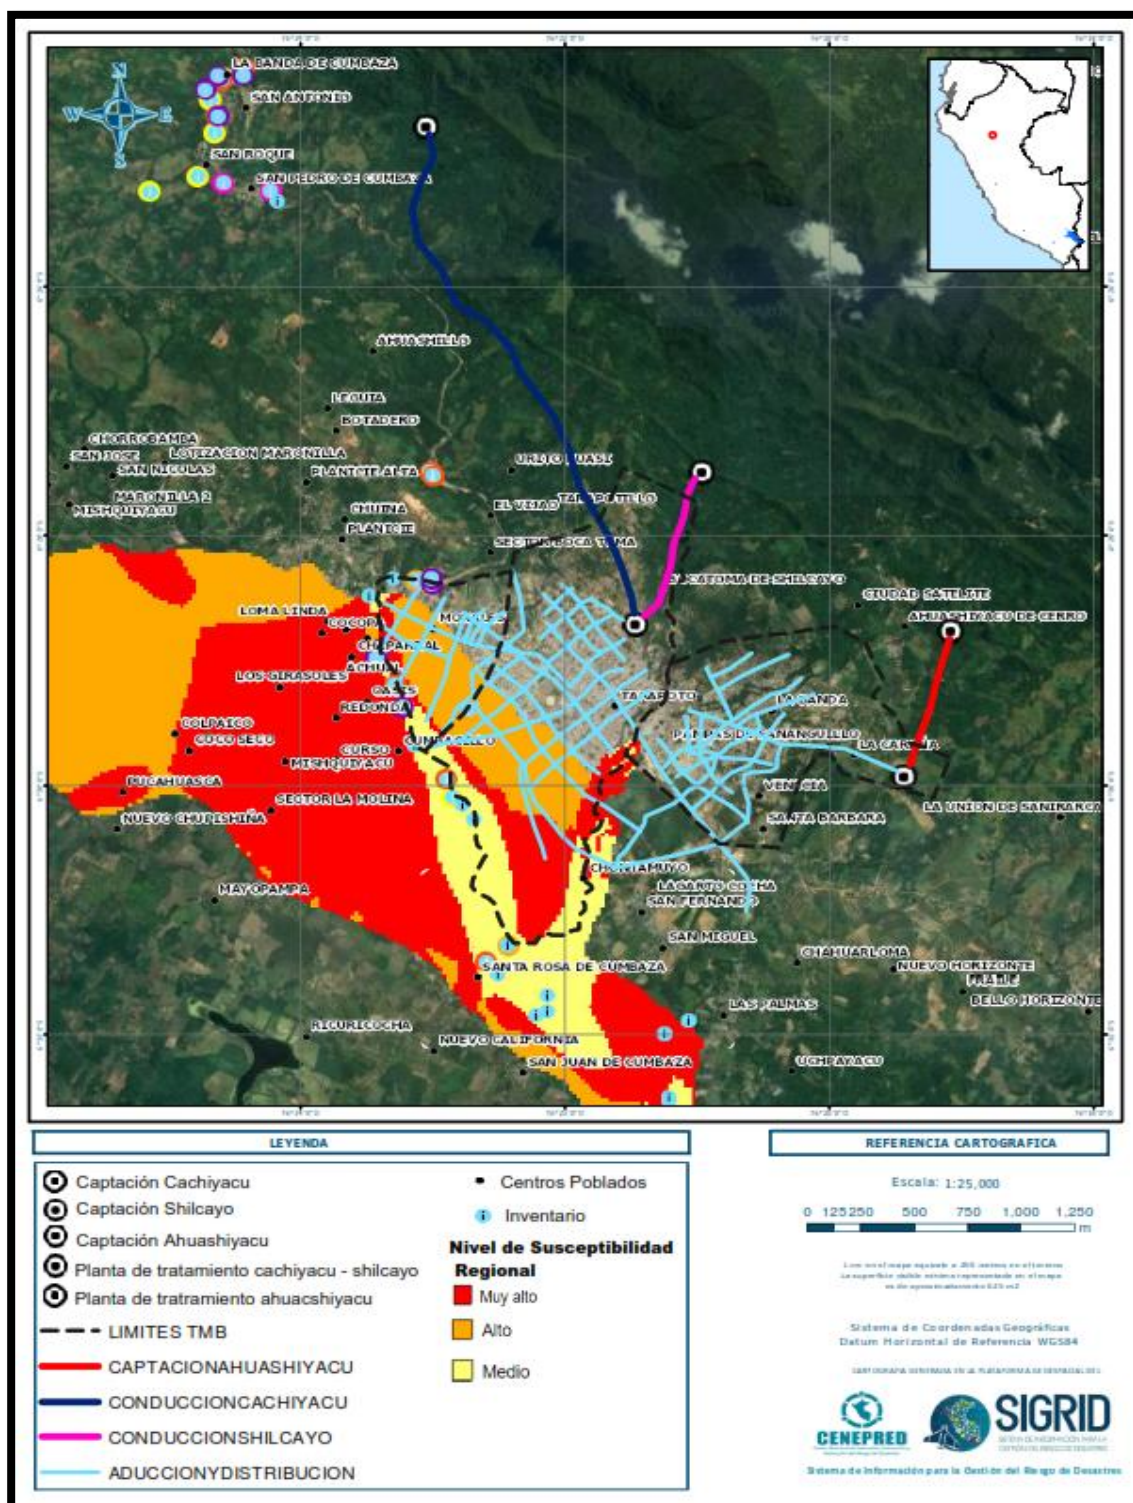
### • PELIGRO POR INUNDACIÓN

De acuerdo a la información que nos brinda la plataforma digital SIGRID, La Localidad de Tarapoto se aprecia los puntos críticos de inundación.

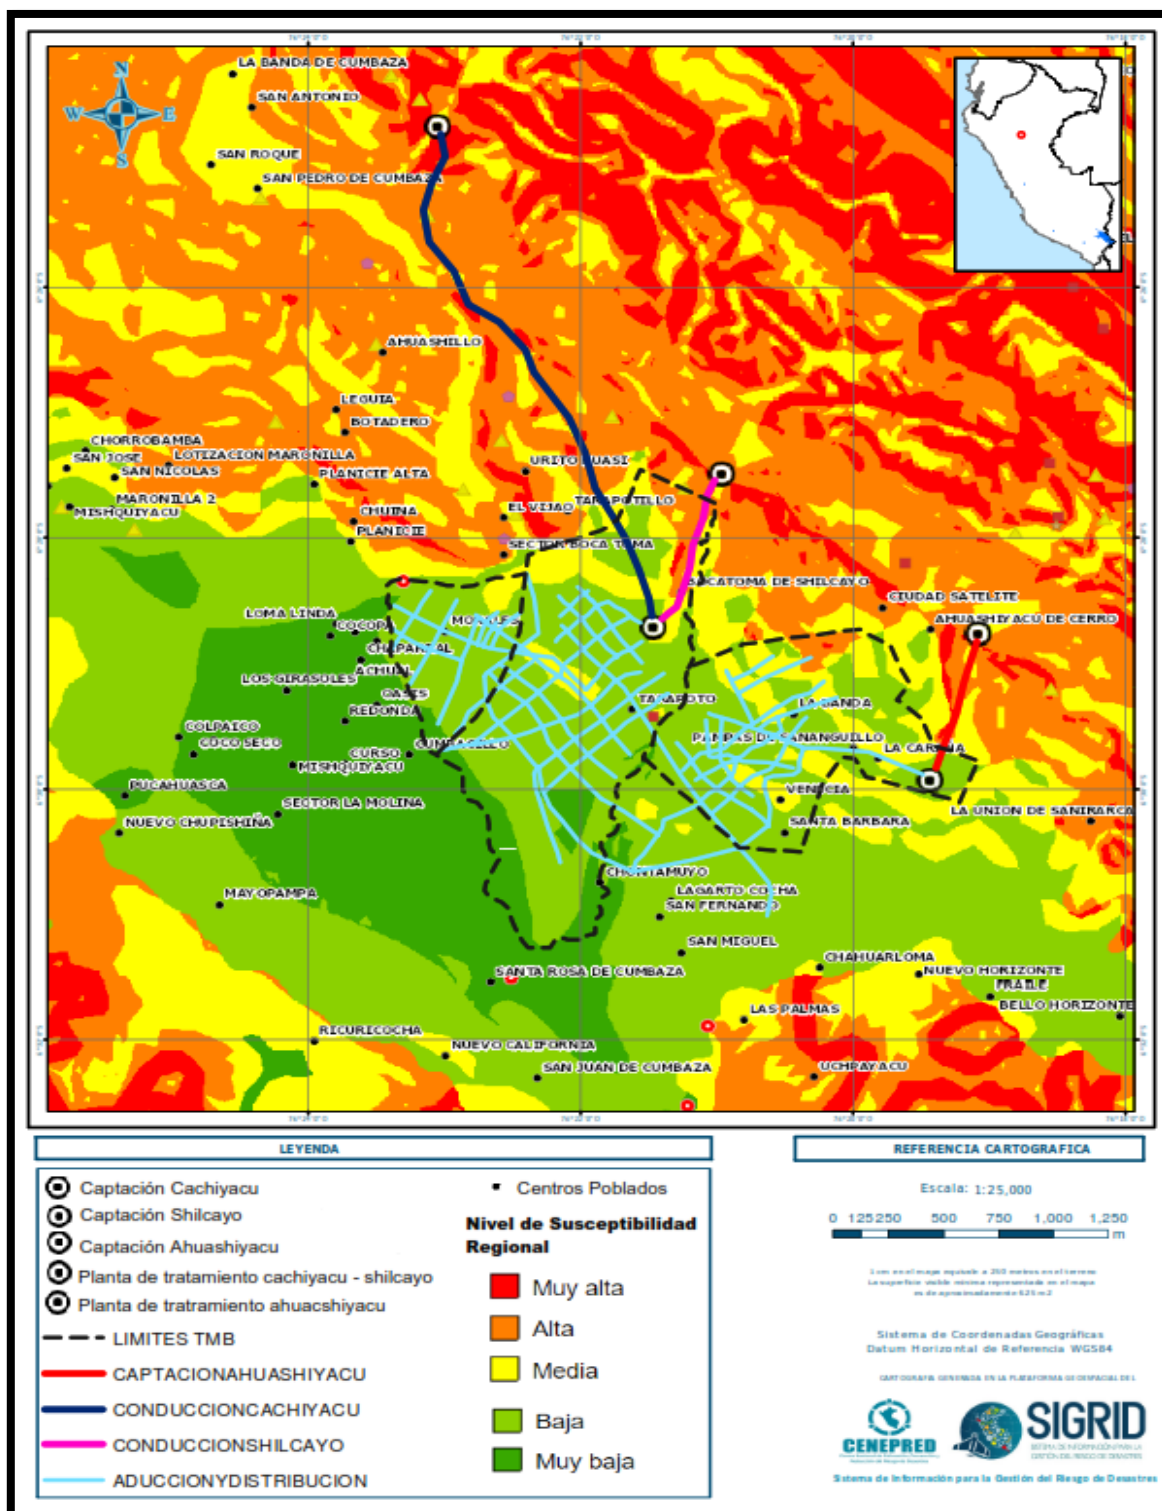
## • PELIGRO POR MOVIMIENTOS DE MASA

De acuerdo a la información que nos brinda la plataforma digital SIGRID, la susceptibilidad del territorio de la Localidad de Tarapoto, frente a un peligro de movimiento en masa, corresponde a Niveles Muy Alto, Alto, Medios y Bajos en el ámbito Nacional.

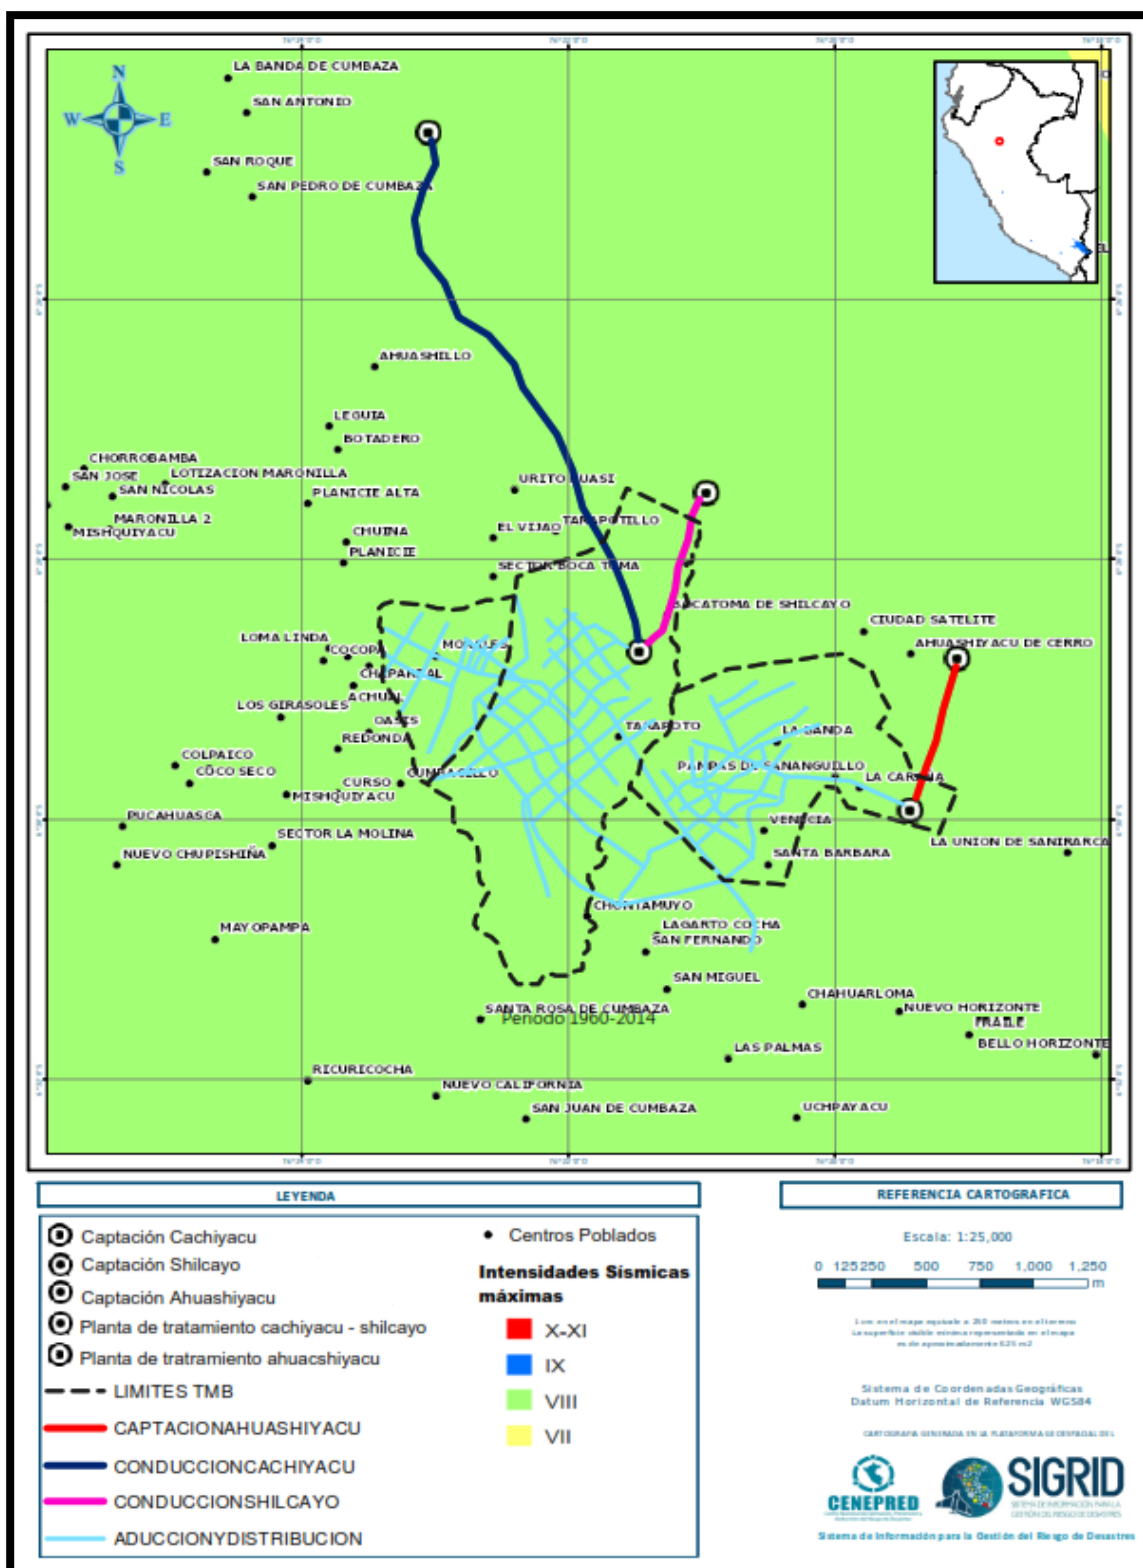
## • PELIGRO POR SISMO

En el territorio de la Localidad de Tarapoto, las intensidades sísmicas máximas registradas, según la plataforma corresponde a intensidades de VIII.

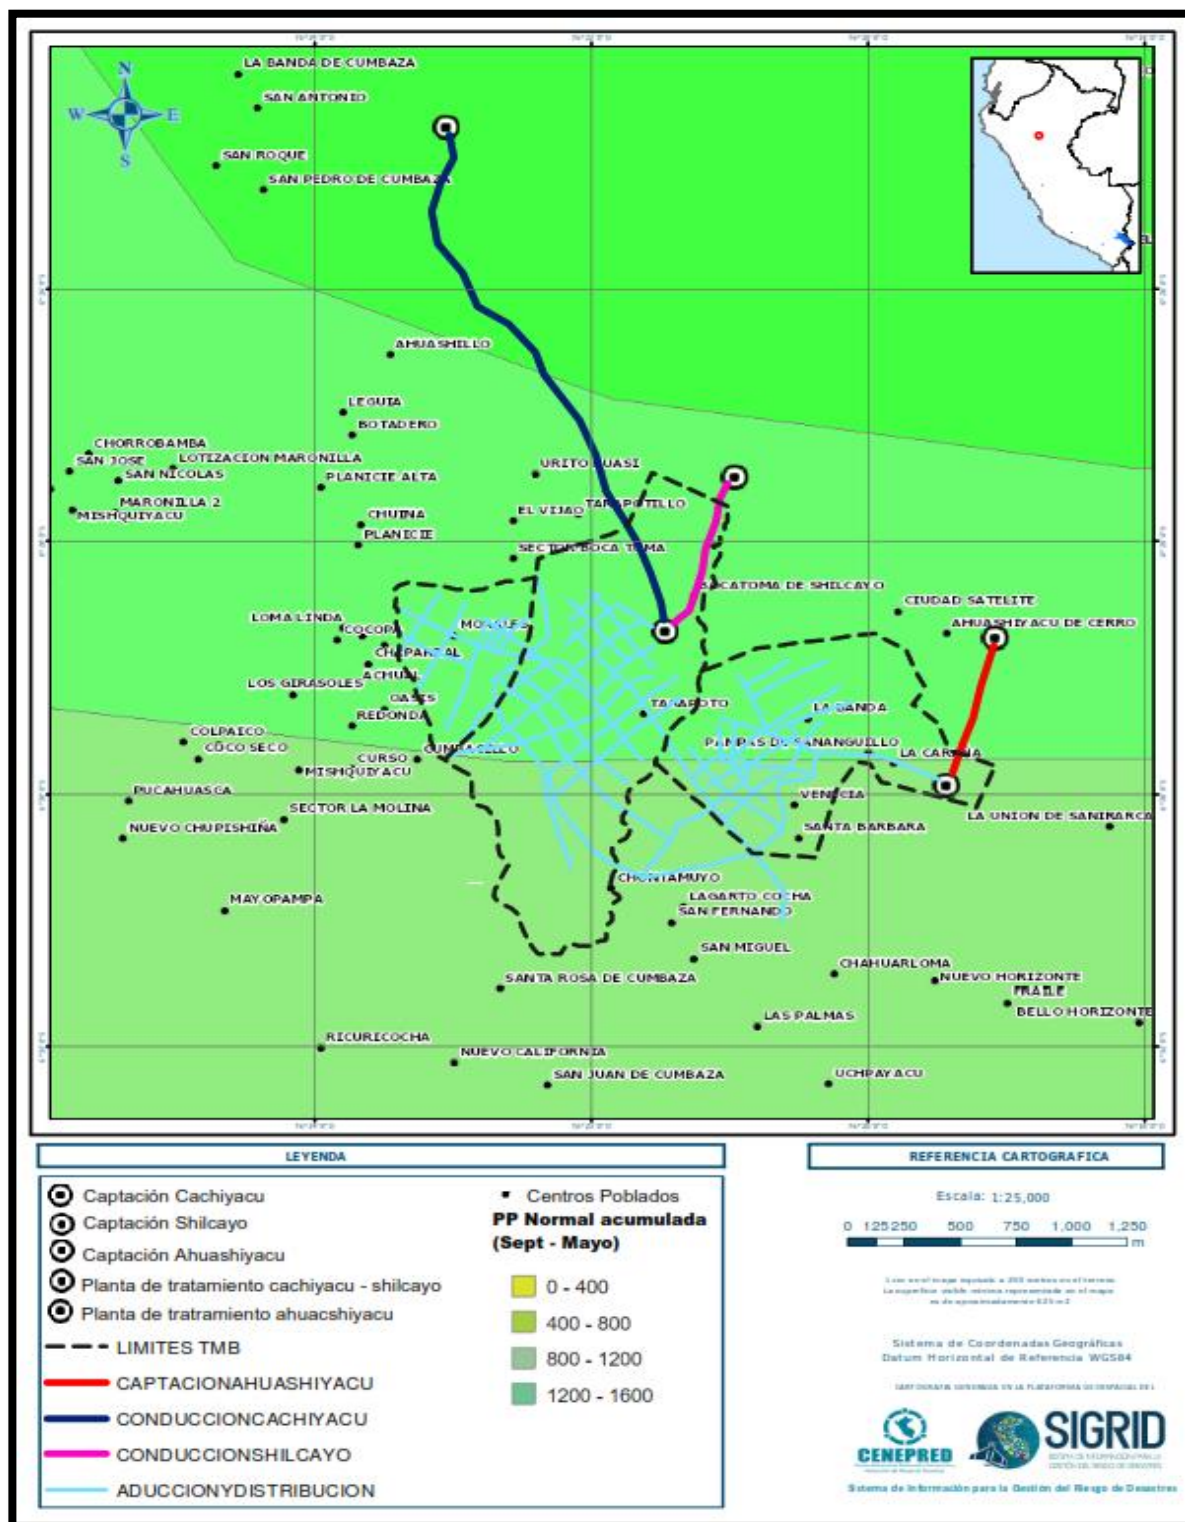
## • PELIGRO POR LLUVIAS INTENSAS

De acuerdo a la información que nos brinda la plataforma digital SIGRID, la susceptibilidad del territorio de la Localidad de Tarapoto, frente a un peligro lluvias intensa en los meses de septiembre a mayo.
