**PLAN DE GESTIÓN REACTIVA EN LA SEDE CENTRAL Y  
UNIDADES ZONALES DE LAMAS, BELLAVISTA, SAN  
JOSÉ DE SISA, SAPOSOA Y PICOTA DE EMAPA SAN  
MARTIN S.A.**

**EMPRESA MUNICIPAL DE SERVICIOS DE AGUA  
POTABLE Y ALCANTARILLADO DE SAN MARTÍN  
SOCIEDAD ANÓNIMA (EMAPA SAN MARTÍN S.A.)**

EMAPA SAN MARTIN | 2026-2030

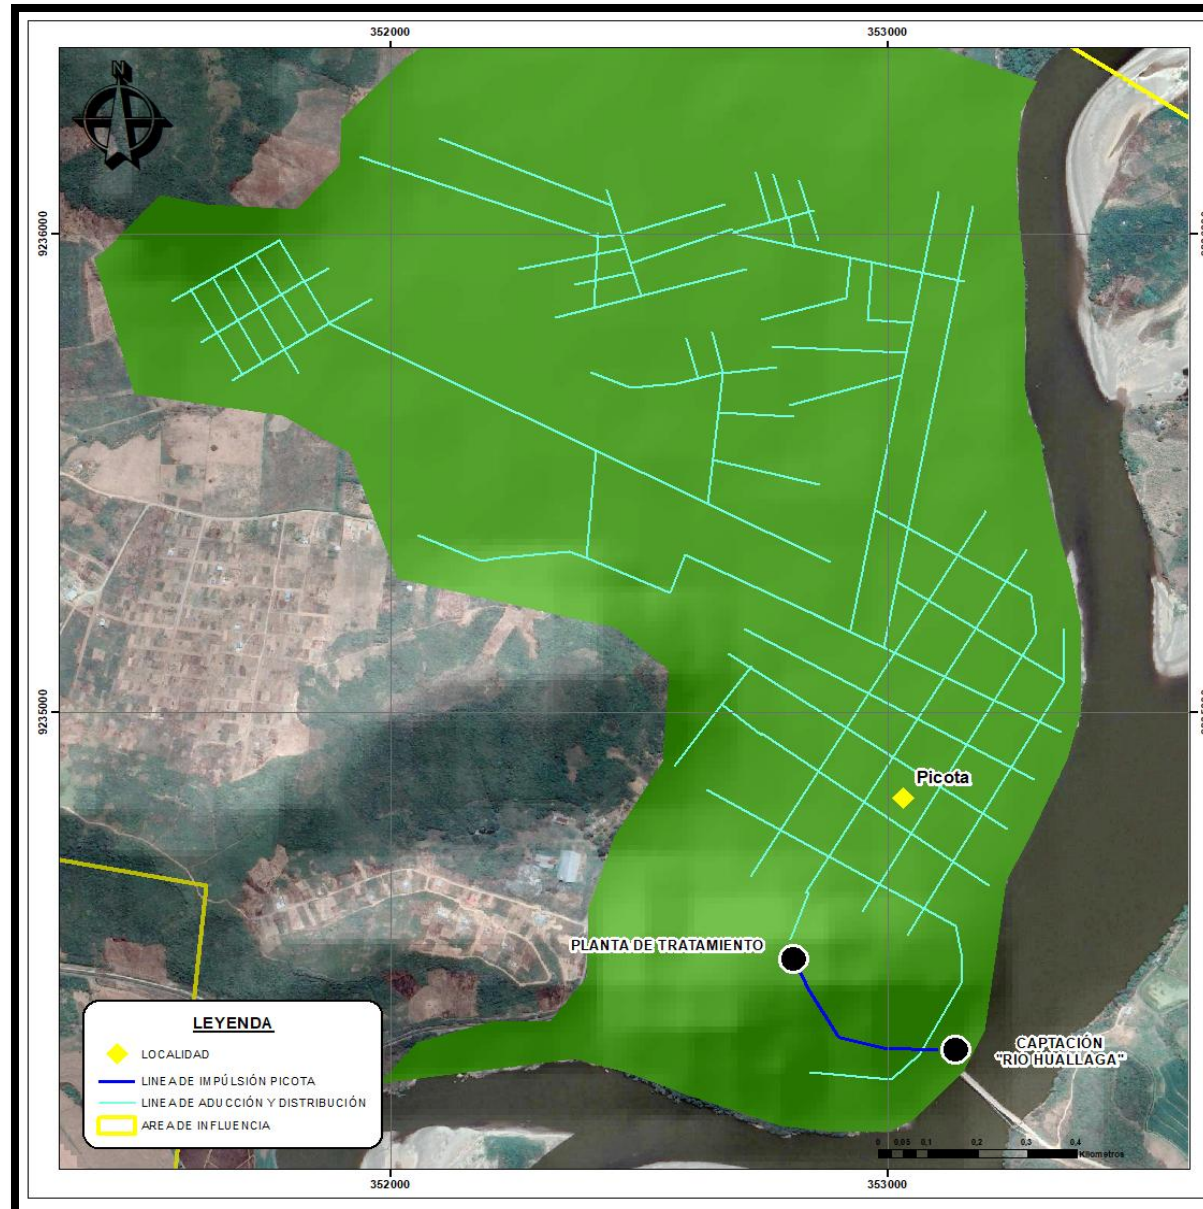
## MAPA 7.1.3. PELIGRO “UNIDAD ZONAL PICOTA”

| COMPONENTE | PELIGRO SIGNIFICATIVO IDENTIFICADO | NIVEL DE PELIGRO |
| CAPTACIÓN | INUNDACIÓN | BAJO |
| LÍNEA DE ADUCCIÓN | SISMO | BAJO |
| RED DE DISTRIBUCIÓN | SISMO | BAJO |

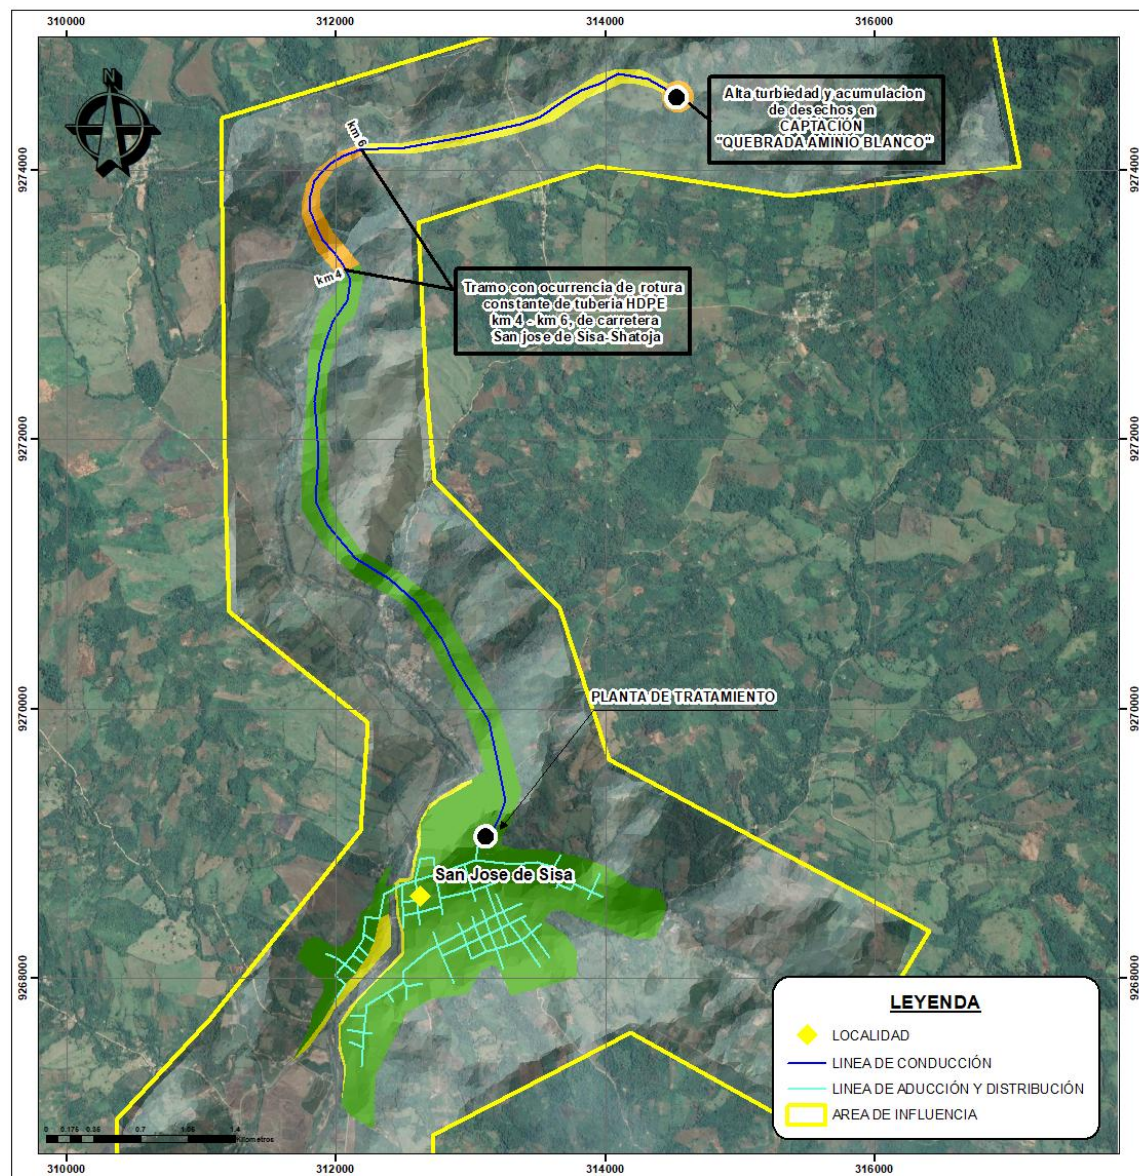
MAPA 7.3.1. DETERMINACIÓN DEL RIESGO UNIDAD ZONAL SAN JOSÉ DE SISA

| COMPONENTE | NIVEL DE PELIGRO | NIVEL DE VULNERABILIDAD | NIVEL DE RIESGO | DEFINICIÓN DE ESCENARIO |
| CAPTACIÓN | ALTO | MEDIA | ALTO | Alta turbiedad del agua debido a crecidas del río y desechos transportados |
| LÍNEA DE CONDUCCIÓN | MUY ALTO | MEDIA | ALTO | Rotura y/o pérdida parcial de tramos de tubería. |

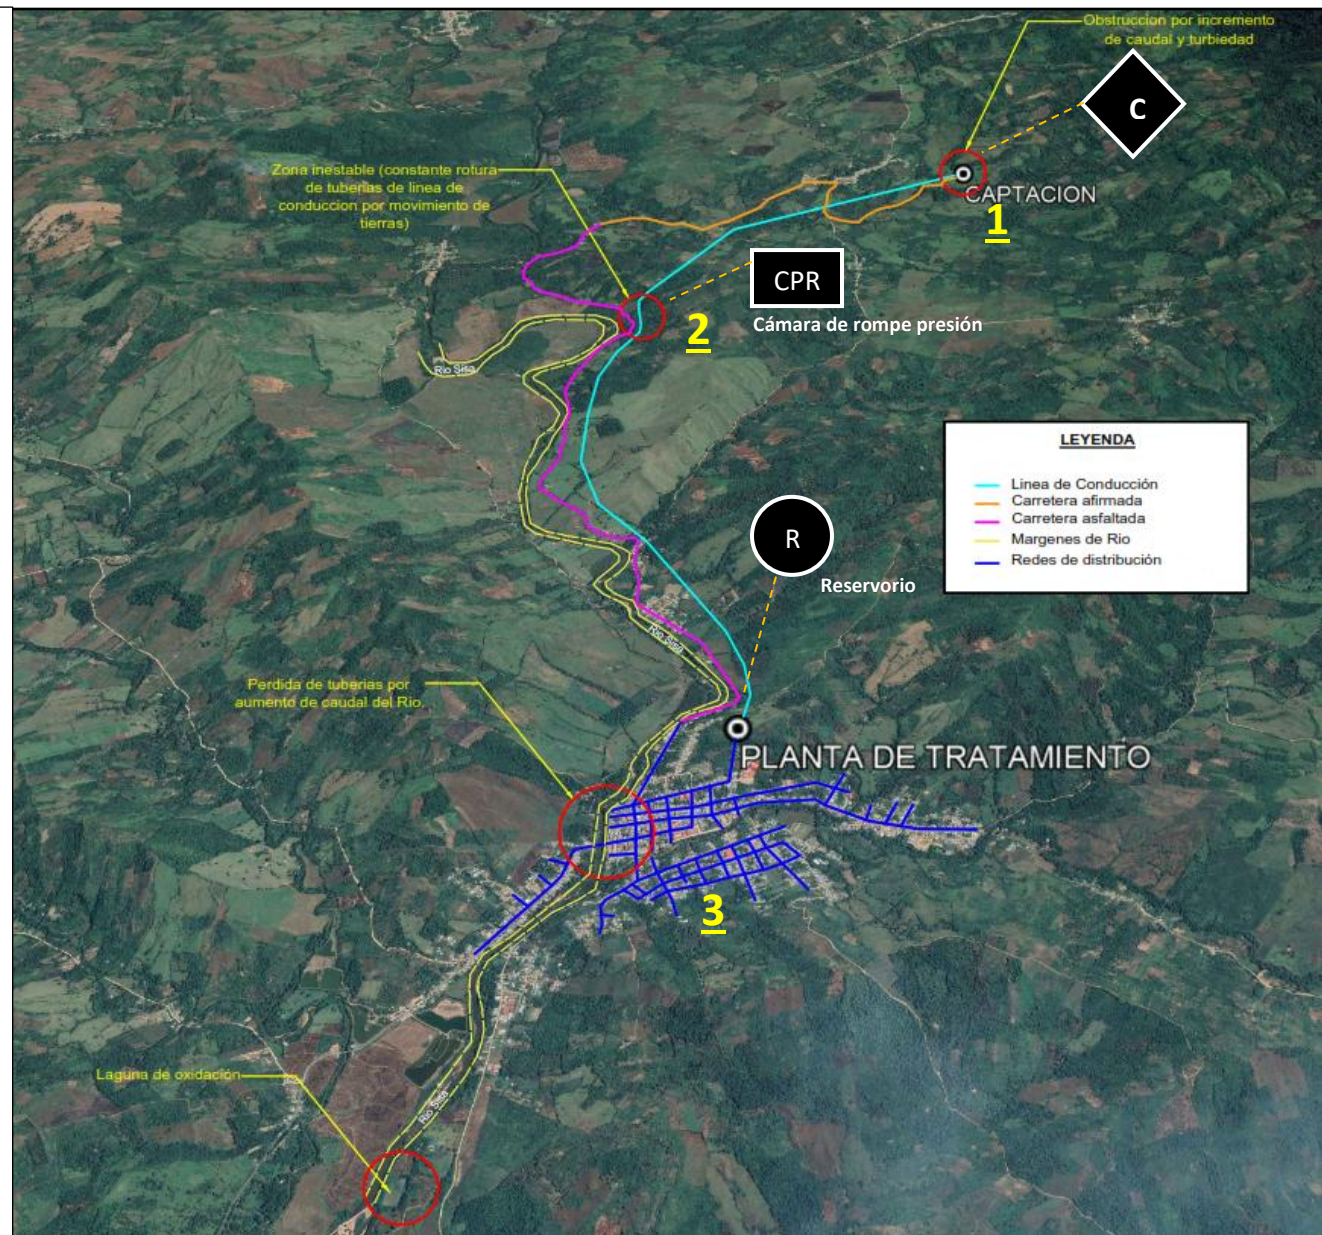
## ESQUEMA 7.3.1. RIESGO EN UNIDAD ZONAL SAN JOSE DE SISA

### Zonas críticas y elementos expuestos:

1. Obstrucción de la toma por el incremento de caudal y turbiedad.
2. Ruptura de la línea de conducción por deslizamientos.
3. Pérdida de tramo de tuberías de la red de distribución por inundación y aniego de aguas residuales debido a colapso de redes por lluvias intensas.

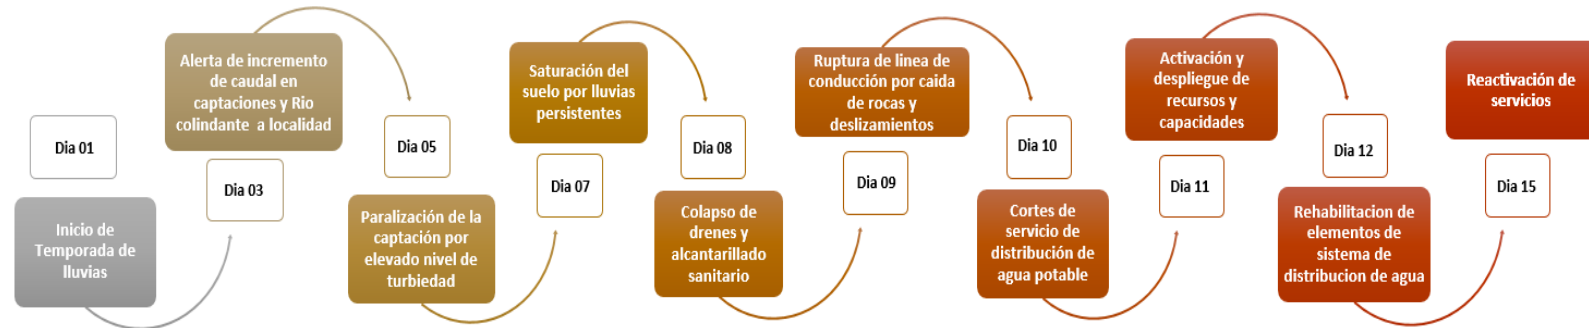
ESQUEMA 7.3.1. ANALISIS TEMPORAL UNIDAD ZONAL SAN JOSE DE SISA: RECUENTO DE EVENTO MEDIANTE LINEA DE TIEMPO

**DIA 01.-** Al iniciarse la temporada de lluvias, se procede a evacuar la unidad zonal de la localidad correspondiente, dando aviso, mientras se evacúa o se capacita al personal de planta para las labores a realizar en caso se presenten posibles peligros que puedan dañar a los elementos del sistema de distribución de agua potable y sistema de alcantarillado, debido al incremento de caudal en las captaciones y río colindante. El **DIA 03**, al producirse el incremento del caudal en captaciones y el río colindante se procede a alertar a la población de las zonas más vulnerables (Zona oeste-parte baja) de la localidad de San José de Sisa, informando sobre la posible ocurrencia de inundaciones e incremento de deslizamientos de rocas en el que, se hubiera permanencia de ello, se procede a paralizar los procesos o actividades que permiten la recepción de agua de la captación por el elevado nivel de turbiedad.

Ya el **DIA 11, DIA 12, DIA 13 y DIA 14**, se lleva a cabo la fase de la rehabilitación, que consiste en aplicar medidas de corto plazo para la planificación preventiva. Se activa y despliega los recursos necesarios para la rehabilitación de los elementos dañados y el abastecimiento de agua a la población mediante cisternas. Así mismo, se debe realizar prácticas de operación y mantenimiento del equipo y las instalaciones que podrían haber sufrido alguna alteración, el cual, incluye, abastecer el almacén, mantener y actualizar los registros de los sistemas y las plantas de tratamiento a las que corresponde la unidad zonal. Por último, para el **DIA 15** se procede a reactivar los servicios.

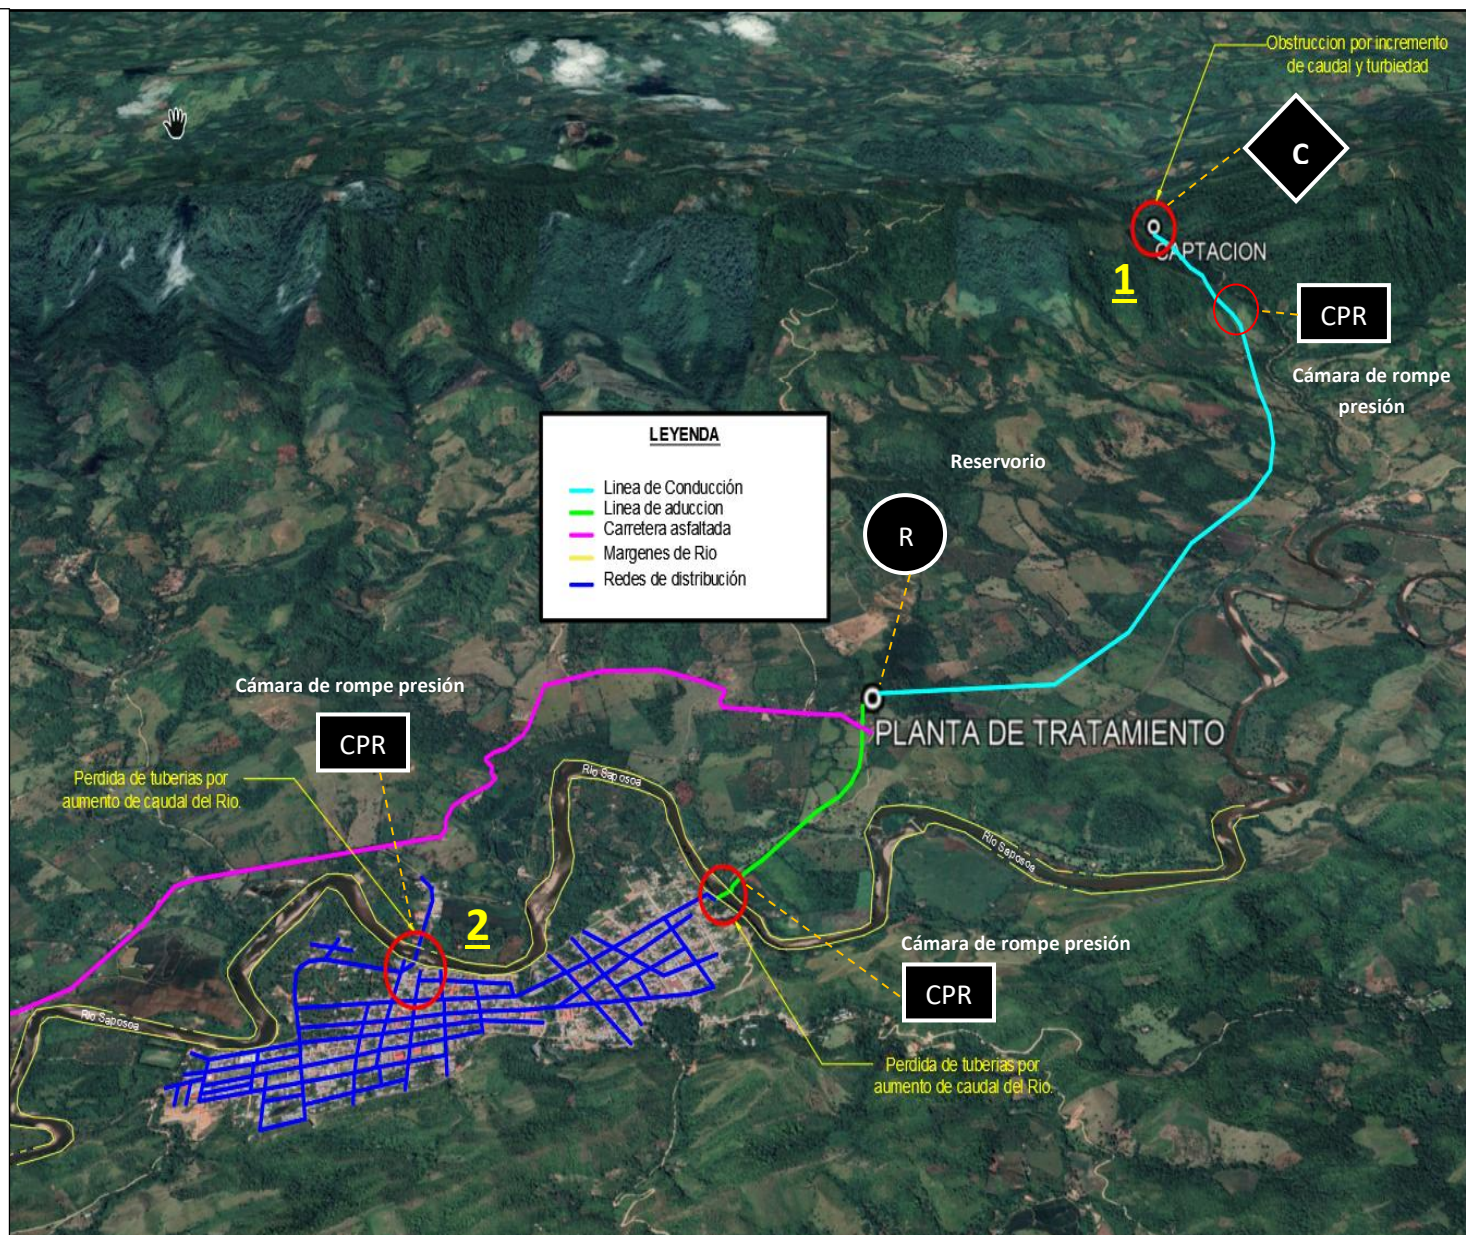
## ESQUEMA 7.3.2. RIESGO EN UNIDAD ZONAL SAPOSOA

### Zonas críticas y elementos expuestos:

1. Obstrucción de la toma por el incremento de caudal y turbiedad.
2. Pérdida de tramo de tuberías de la red de distribución por inundación y aniego de aguas residuales debido a colapso de redes por lluvias intensas.

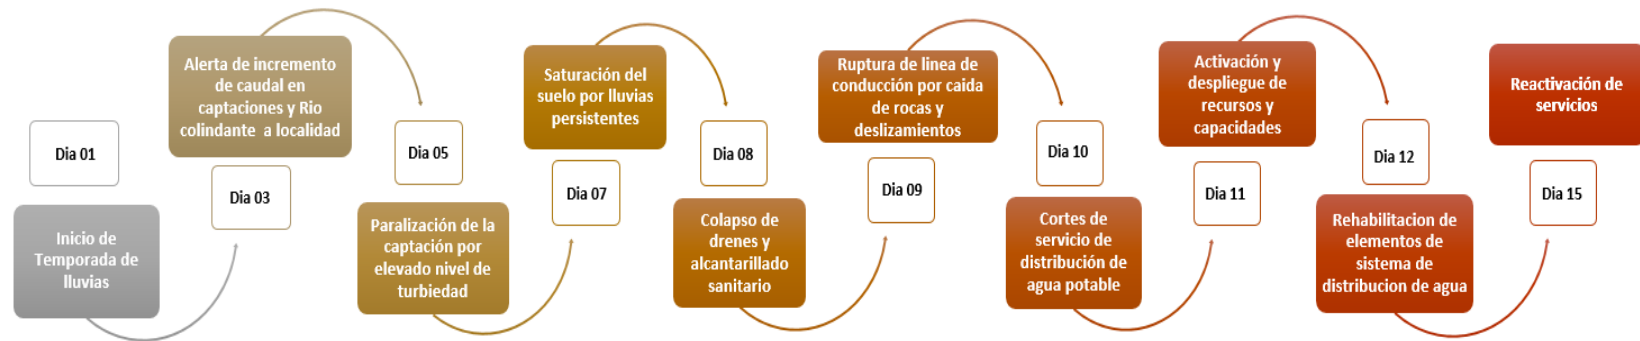
## ESQUEMA 7.3.2. ANALISIS TEMPORAL UNIDAD ZONAL SAPOSOA: RECuento DE EVENTO MEDIANTE LINEA DE TIEMPO

**DIA 01.-** Al iniciarse la temporada de lluvias, se procede a evacuar la unidad zonal de la localidad correspondiente, dando aviso, mientras se evacúa o se capacita al personal de planta para las labores a realizar en caso se presenten posibles peligros que puedan dañar a los elementos del sistema de distribución de agua potable y sistema de alcantarillado, debido al incremento de caudal en las captaciones y río colindante. El **DIA 03**, al producirse el incremento del caudal en captaciones y el río colindante se procede a alertar a la población de las zonas más vulnerables (Zona oeste-parte baja) de la localidad de san José de sisa, informando sobre la posible ocurrencia de inundaciones e incremento de deslizamientos de rocas en el que, se hubiera permanencia de ello, se procede a paralizar los procesos o actividades que permiten la recepción de agua de la captación por el elevado nivel de turbiedad.

que podrían haber sufrido alguna alteración, el cual, incluye, abastecer el almacén, mantener y actualizar los registros de los sistemas y las plantas de tratamiento a las que corresponde la unidad zonal. Por último, para el **DIA 15** se procede a reactivar los servicios.

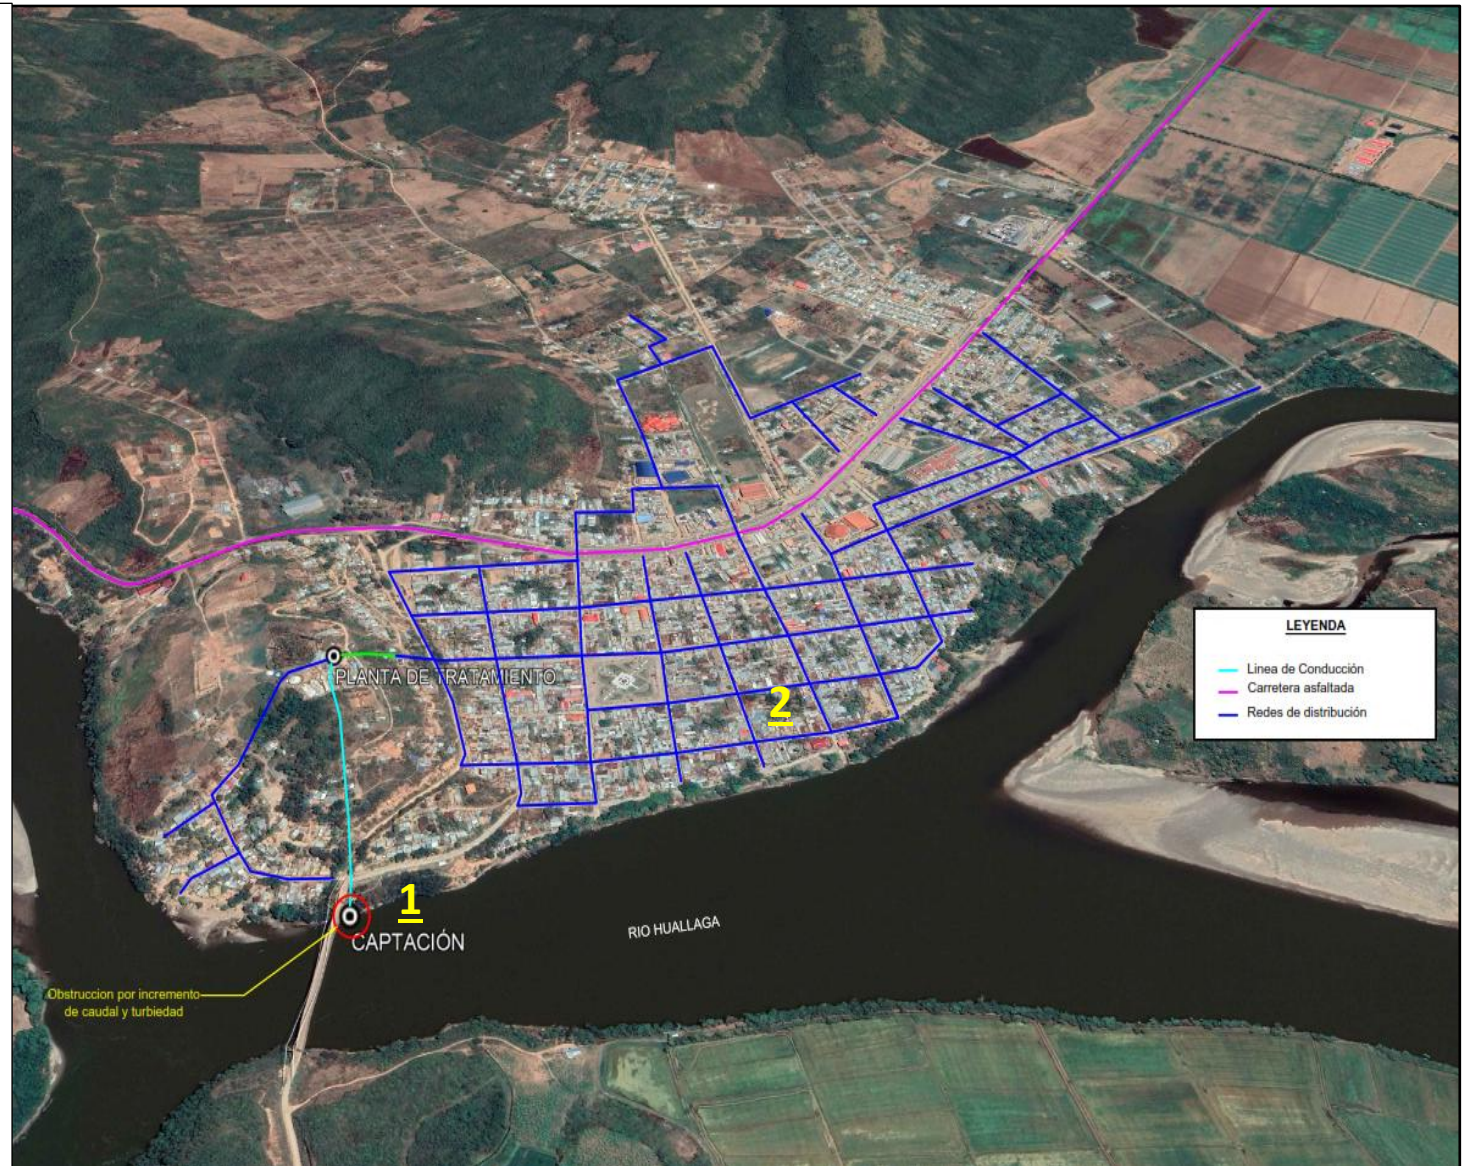
**ESQUEMA 7.3.3. RIESGO EN UNIDAD ZONAL PICOTA**

**Zonas críticas y elementos expuestos:**

1. Obstrucción de la toma por el incremento de caudal y turbiedad.
2. Perdida de tramo de tuberías de la red de distribución por inundación y aniego de aguas residuales debido a colapso de redes por lluvias intensas.

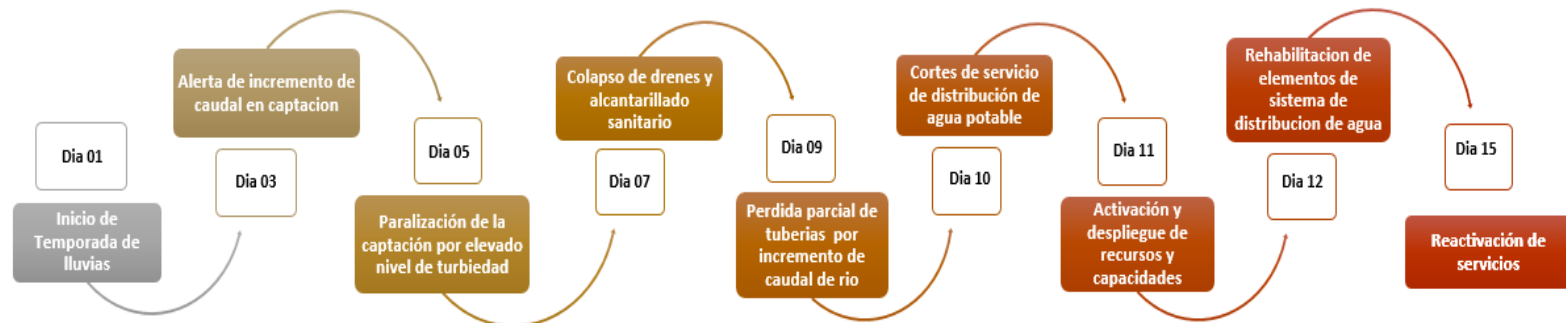
## ESQUEMA 7.3.3. ANALISIS TEMPORAL UNIDAD ZONAL PICOTA: RECuento DE EVENTO MEDIANTE LINEA DE TIEMPO

**DIA 01.-** Al iniciarse la temporada de lluvias, se procede a evacuar la unidad zonal de la localidad correspondiente, dando aviso, mientras se evacúa o se capacita al personal de planta para las labores a realizar en caso se presenten posibles peligros que puedan dañar a los elementos del sistema de distribución de agua potable y sistema de alcantarillado, debido al incremento de caudal en las captaciones y río colindante. El **DIA 03**, al producirse el incremento del caudal en captaciones y el río colindante se procede a alertar a la población de las zonas más vulnerables (Zona oeste-parte baja) de la localidad de san José de sisa, informando sobre la posible ocurrencia de inundaciones e incremento de deslizamientos de rocas en el que, se hubiera permanencia de ello, se procede a paralizar los procesos o actividades que permiten la recepción de agua de la captación por el elevado nivel de turbiedad.

que podrían haber sufrido alguna alteración, el cual, incluye, abastecer el almacén, mantener y actualizar los registros de los sistemas y las plantas de tratamiento a las que corresponde la unidad zonal. Por último, para el **DIA 15** se procede a reactivar los servicios.

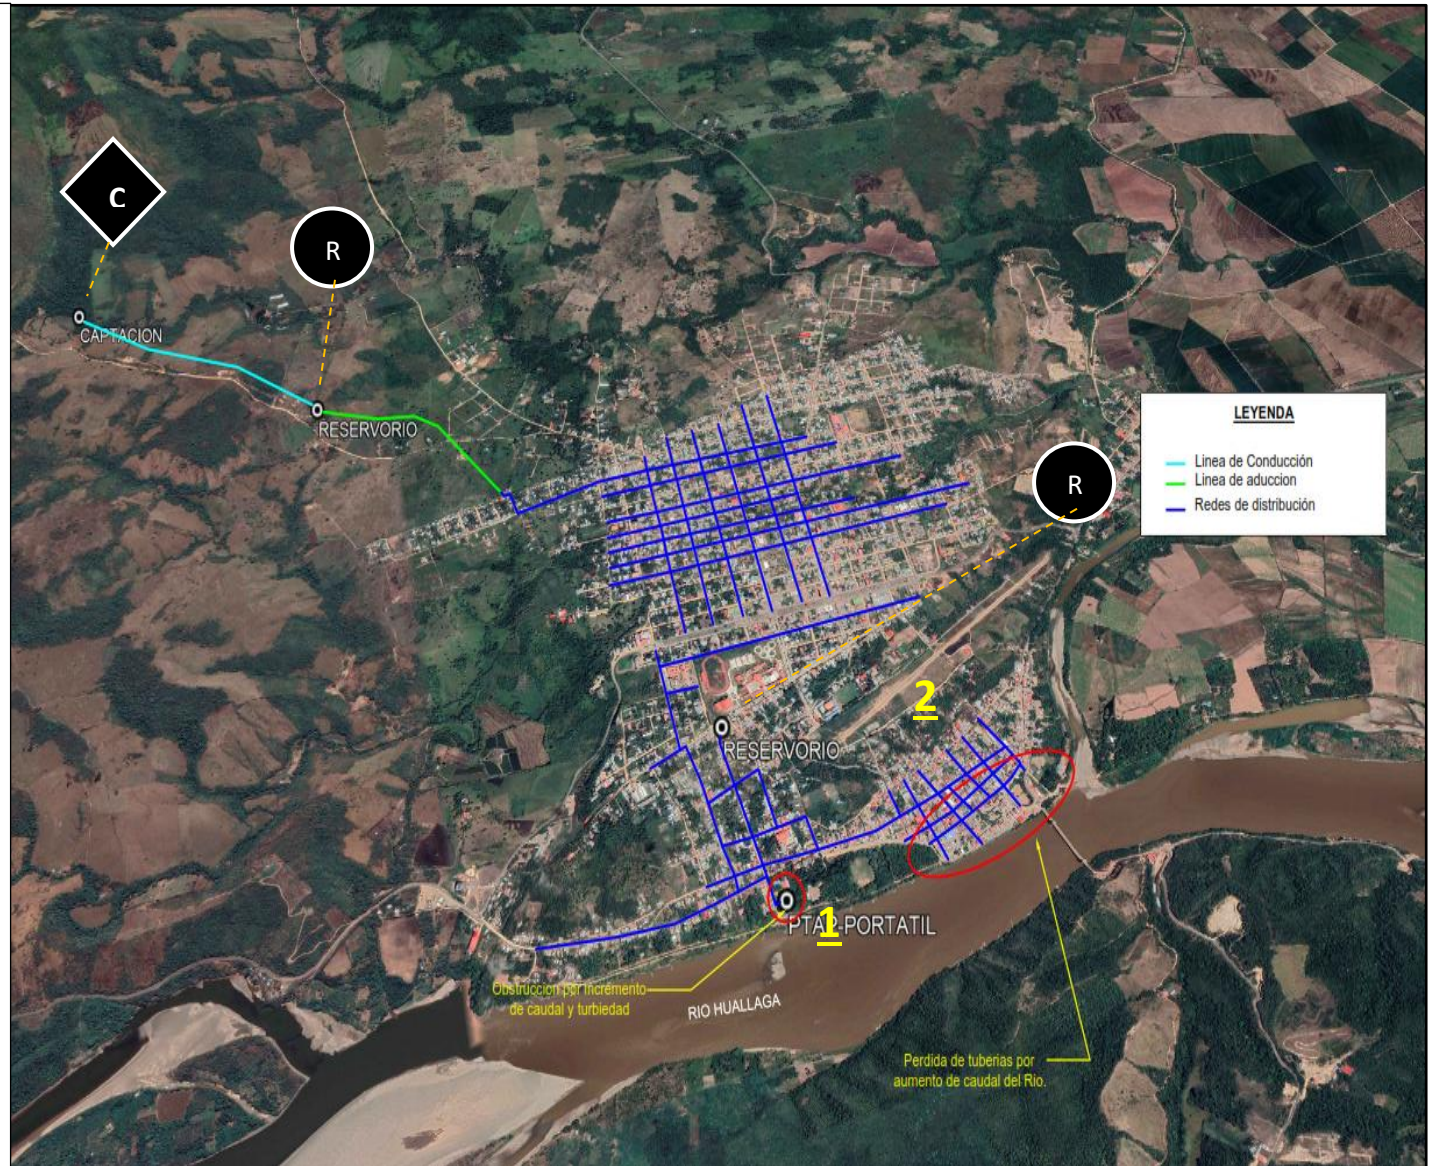
**ESQUEMA 7.3.4. RIESGO EN UNIDAD ZONAL BELLAVISTA**

**Zonas críticas y elementos expuestos:**

1. Obstrucción de la toma por el incremento de caudal y turbiedad.
2. Perdida de tramo de tuberías de la red de distribución por inundación y aniego de aguas residuales debido a colapso de redes por lluvias intensas.

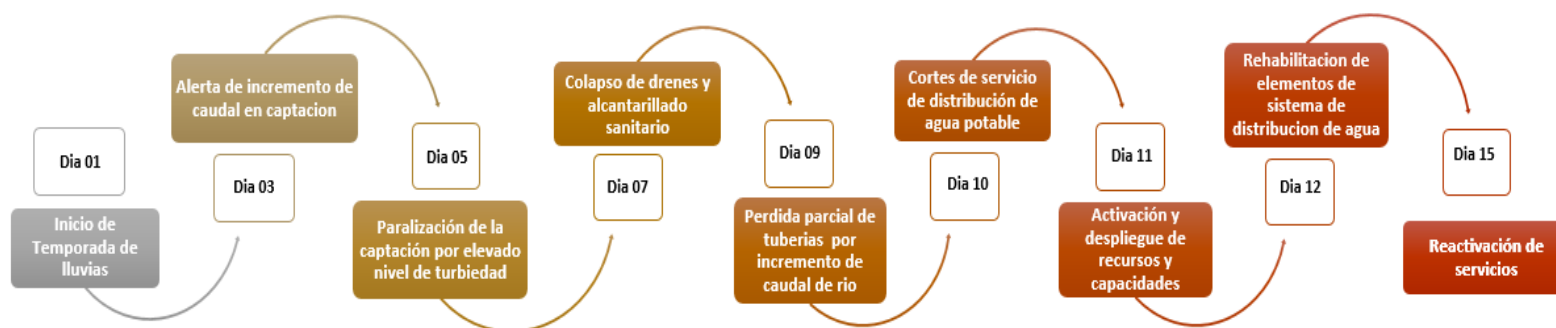
ESQUEMA 7.3.4. ANALISIS TEMPORAL UNIDAD ZONAL BELLAVISTA: RECUENTO DE EVENTO MEDIANTE LINEA DE TIEMPO

**DIA 01.-** Al iniciarse la temporada de lluvias, se procede a evacuar la unidad zonal de la localidad correspondiente, dando aviso, mientras se evacúa o se capacita al personal de planta para las labores a realizar en caso se presenten posibles peligros que puedan dañar a los elementos del sistema de distribución de agua potable y sistema de alcantarillado, debido al incremento de caudal en las captaciones y río colindante. El **DIA 03**, al producirse el incremento del caudal en captaciones y el río colindante se procede a alertar a la población de las zonas más vulnerables (Zona oeste-parte baja) de la localidad de san José de sisa, informando sobre la posible ocurrencia de inundaciones e incremento de deslizamientos de rocas en el que, se hubiera permanencia de ello, se procede a paralizar los procesos o actividades que permiten la recepción de agua de la captación por el elevado nivel de turbiedad.

a la población mediante cisternas. Así mismo, se debe realizar prácticas de operación y mantenimiento del equipo y las instalaciones que podrían haber sufrido alguna alteración, el cual, incluye, abastecer el almacén, mantener y actualizar los registros de los sistemas y las plantas de tratamiento a las que corresponde la unidad zonal. Por último, para el **DIA 15** se procede a reactivar los servicios.

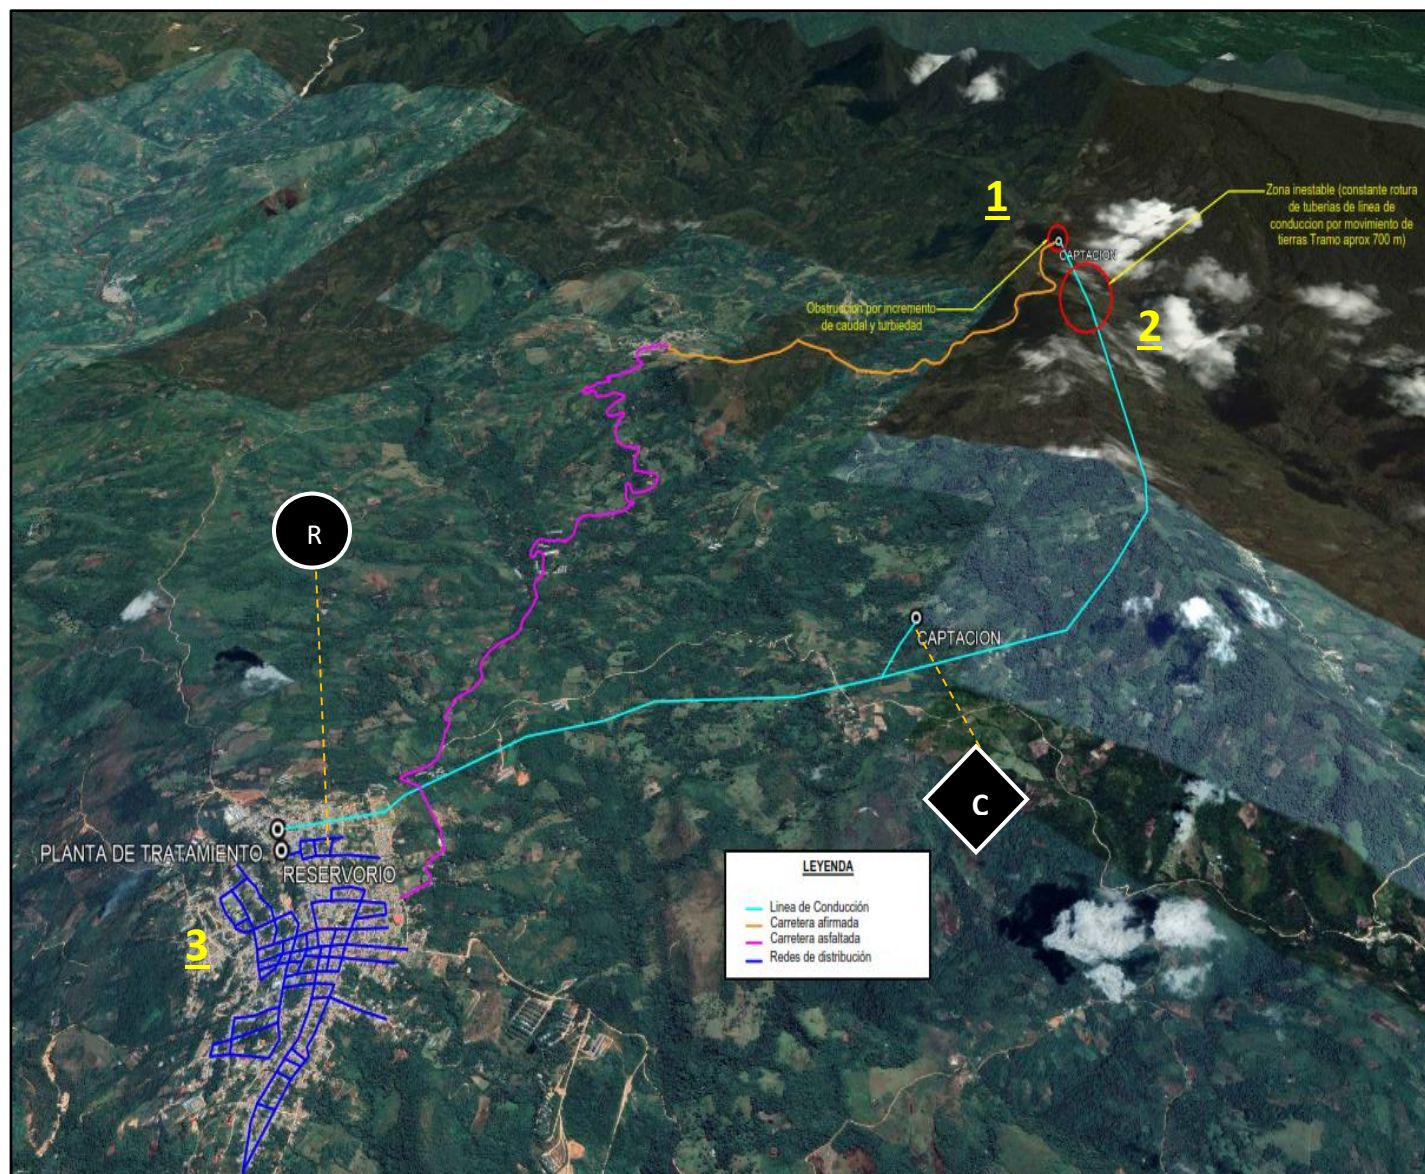
## Zonas críticas y elementos expuestos:

1. Obstrucción de la toma por el incremento de caudal

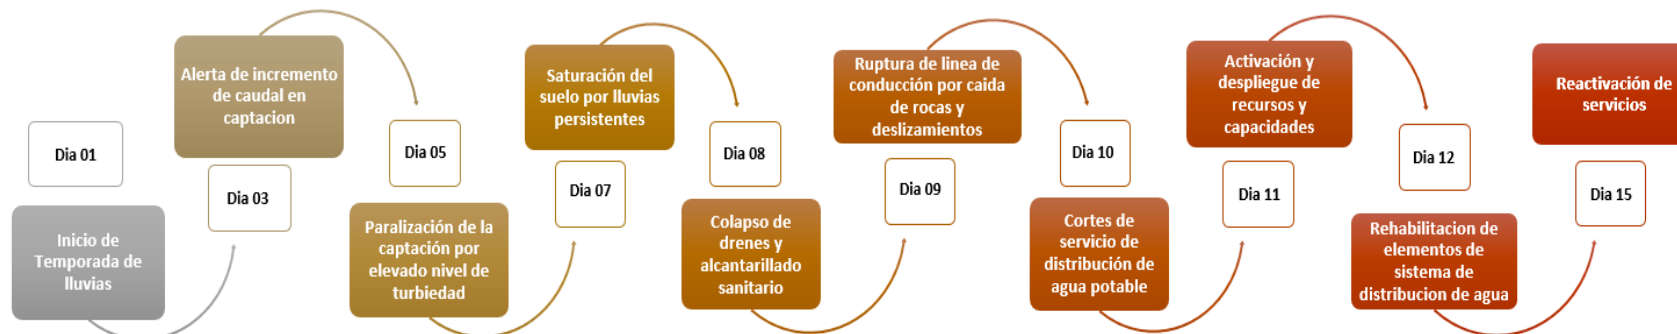
ESQUEMA 7.3.5. ANALISIS TEMPORAL UNIDAD ZONAL LAMAS: RECuento DE EVENTO MEDIANTE LINEA DE TIEMPO

**DIA 01.-** Al iniciarse la temporada de lluvias, se procede a evacuar la unidad zonal de la localidad correspondiente, dando aviso, mientras se evacúa o se capacita al personal de planta para las labores a realizar en caso se presenten posibles peligros que puedan dañar a los elementos del sistema de distribución de agua potable y sistema de alcantarillado, debido al incremento de caudal en las captaciones y río colindante. El **DIA 03**, al producirse el incremento del caudal en captaciones y el río colindante se procede a alertar a la población de las zonas más vulnerables (Zona oeste-parte baja) de la localidad de san José de sisa, informando sobre la posible ocurrencia de inundaciones e incremento de deslizamientos de rocas en el que, se hubiera permanencia de ello, se procede a paralizar los procesos o actividades que permiten la recepción de agua de la captación por el elevado nivel de turbiedad.

**DIA 13 y DIA 14**, se lleva a cabo la fase de la rehabilitación, que consiste en aplicar medidas de corto plazo para la planificación preventiva. Se activa y despliega los recursos necesarios para la rehabilitación de los elementos dañados y el abastecimiento de agua a la población mediante cisternas. Así mismo, se debe realizar prácticas de operación y mantenimiento del equipo y las instalaciones que podrían haber sufrido alguna alteración, el cual, incluye, abastecer el almacén, mantener y actualizar los registros de los sistemas y las plantas de tratamiento a las que corresponde la unidad zonal. Por último, para el **DIA 15** se procede a reactivar los servicios.

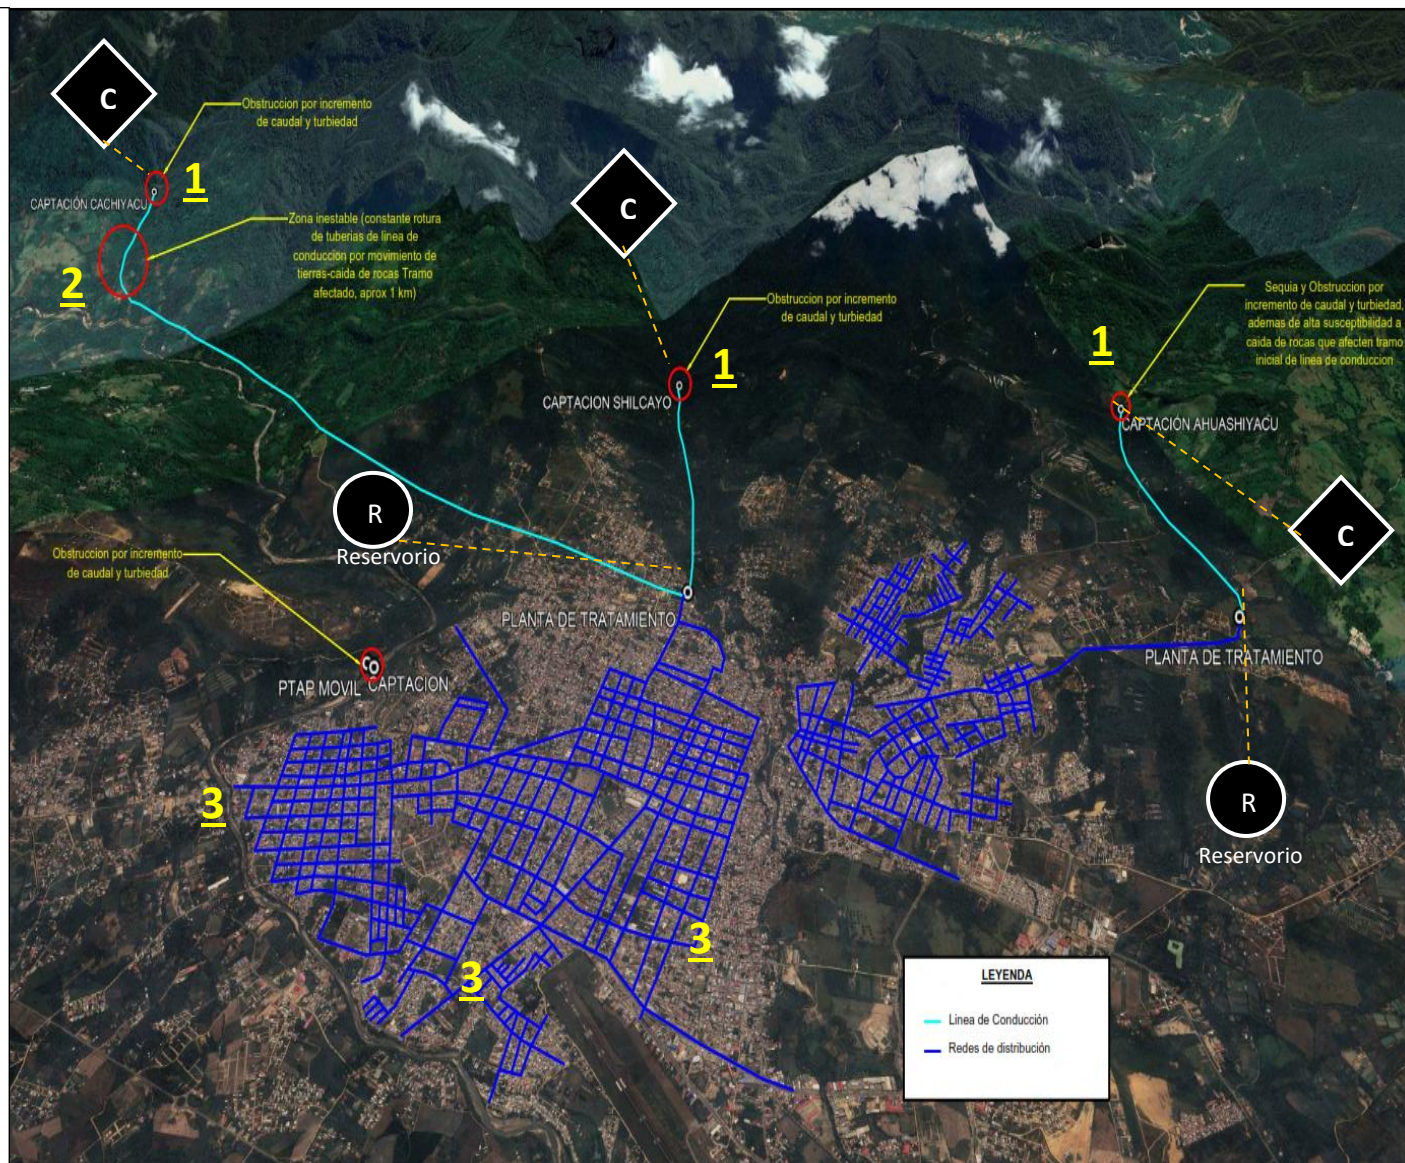
ESQUEMA 7.3.6. RIESGO EN UNIDAD ZONAL TARAPOTO

**Zonas críticas y elementos expuestos:**

1. Obstrucción de la toma por el incremento de caudal y turbiedad.
2. Ruptura de la línea de conducción por caída de rocas y deslizamientos.
3. Aniego de aguas residuales debido a colapso de redes por lluvias intensas.

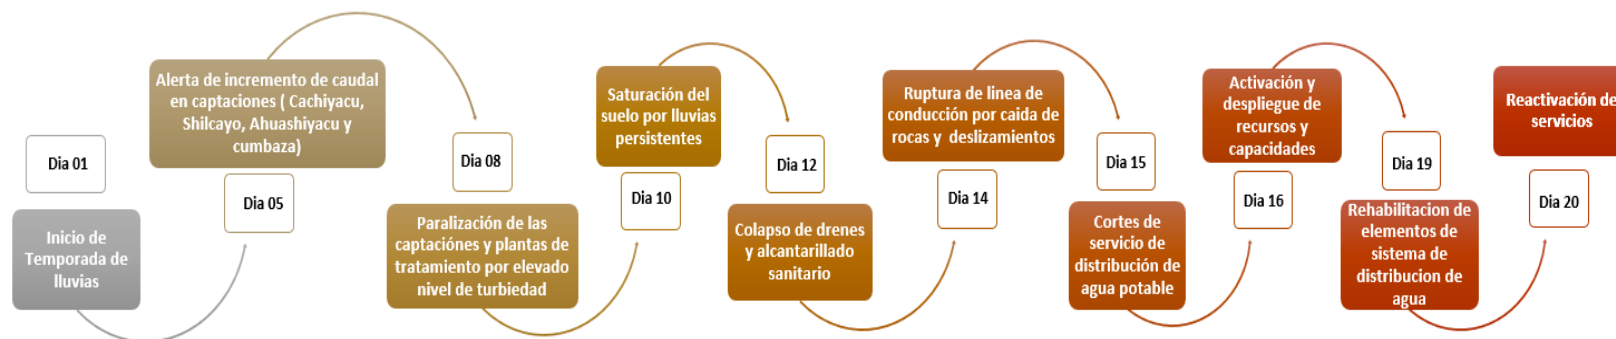
ESQUEMA 7.3.6. ANALISIS TEMPORAL SEDE CENTRAL: RECuento DE EVENTO MEDIANTE LINEA DE TIEMPO

**DIA 01.-** Al iniciarse la temporada de lluvias, se procede a evacuar la unidad zonal de la localidad correspondiente, dando aviso, mientras se evacúa o se capacita al personal de planta para las labores a realizar en caso se presenten posibles peligros que puedan dañar a los elementos del sistema de distribución de agua potable y sistema de alcantarillado, debido al incremento de caudal en las captaciones y río colindante. **El DIA 03,** al producirse el incremento del caudal en captaciones y el río colindante se procede a alertar a la población de las zonas más vulnerables (Zona oeste-parte baja) de la localidad de san José de sisa, informando sobre la posible ocurrencia de inundaciones e incremento de deslizamientos de rocas en el que, se hubiera permanencia de ello, se procede a paralizar los procesos o actividades que permiten la recepción de agua de la captación por el elevado nivel de turbiedad.
